UTREDNINGSRAPPORT FALLSKÄRMSOLYCKA 1–2022

Dödsolycka i samband med fallskärmshopp i Vårgårda 2022-05-15

Dnr SFF-2022-09

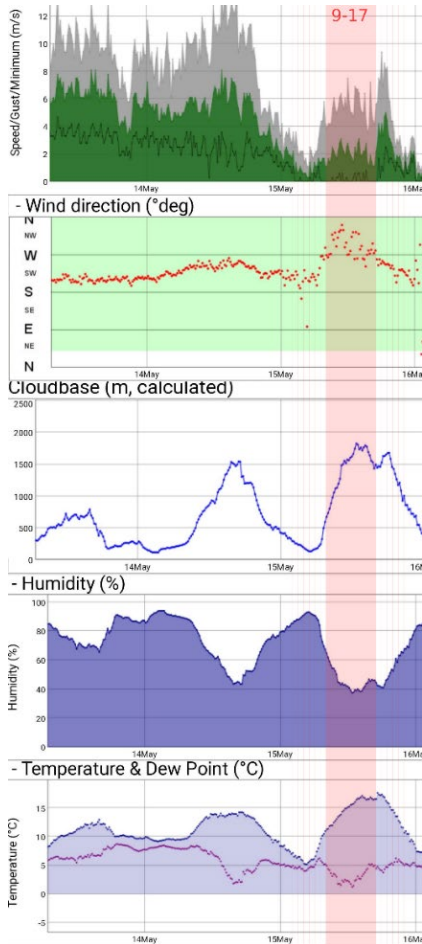
Observerad vindhastighet mellan 9–17 visar en medelvind på 1–3 m/s, stundtals vindstilla och vindbyar upp till 7 m/s samt spretig vindriktning mellan väst och nord.

Bild 2. Lokala väderstationen på flygfältet, av modell Holfuy.

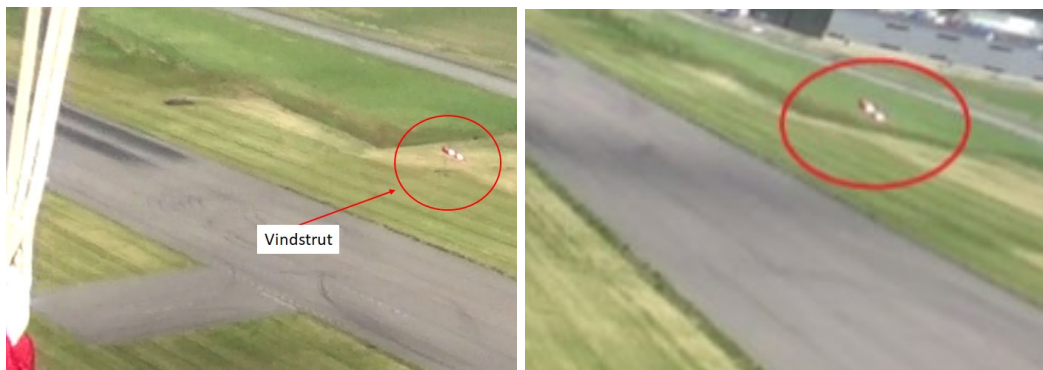
1.4.1.4 Granskning av bilder visande vindstruten omedelbart efter olycksögonblicket, ger bedömd vindstyrka ca. 4–5 m/s, samt att vinden slår från N till NV.

Bild 3. Vindstruten omedelbart efter olycksögonblicket – sidvind från NV-V.

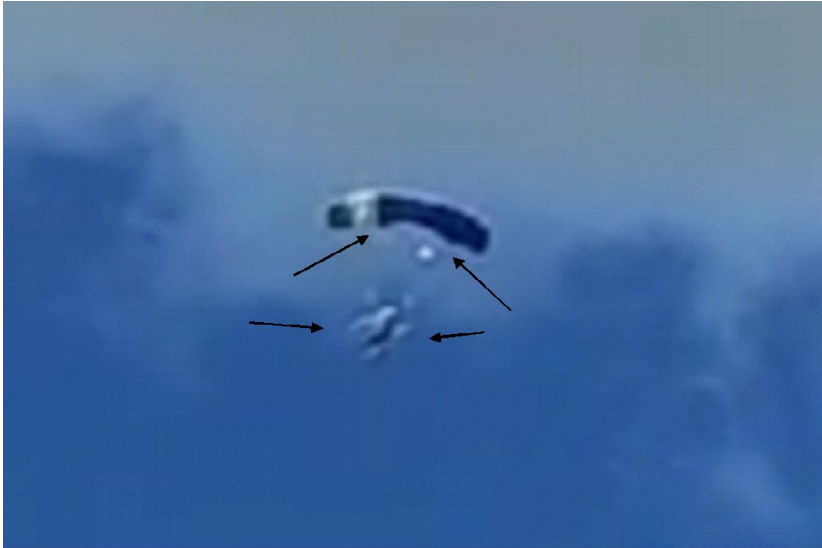
1.5.5.5 MT flyger parallellt banan söderut på mycket djup broms.

Bild 10. Flygning på djup broms. Indikeras både av deformationen på skärmens bakkant samt händernas placering i förhållande till kroppen, se pilar.

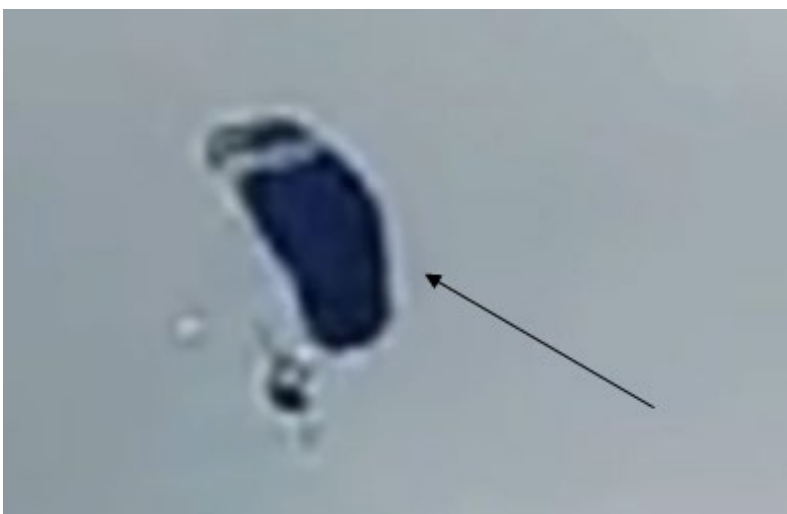
1.5.5.6 MT ser ut att initiera en flat sväng åt vänster genom styrutslag med enbart vänster styrhandtag. Begynnande stall på vänster sida, orsakad av för mycket styrutslag på vänster sida av skärmen. Indikeras av att nosen deformeras på vänster sida pga. att fallskärmen slutar flyga på denna sida.

Bild 11. Begynnande stall på vänster sida. Indikeras av att nosen deformeras på vänster sida pga. att fallskärmen slutar flyga på denna sida, se pil.

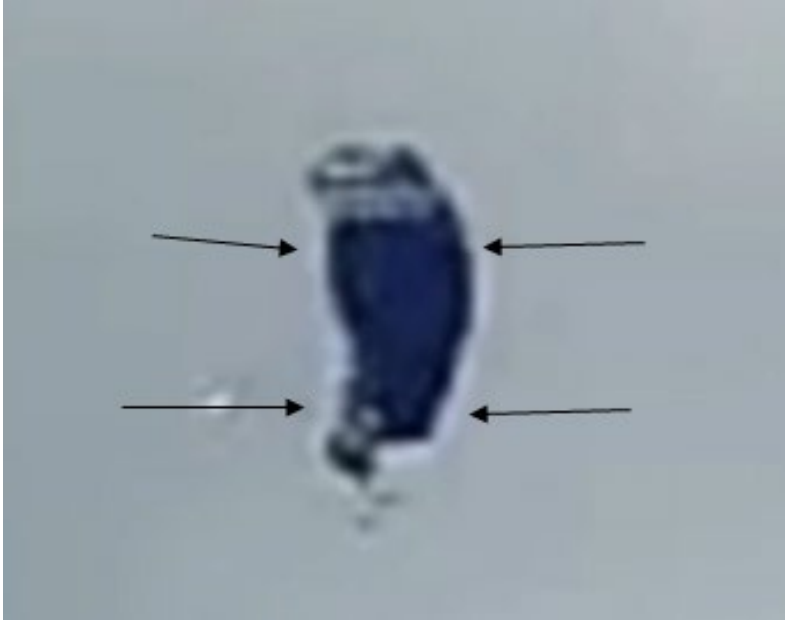
1.5.5.7 Fortsättning av stall på vänster sida. Indikeras av att skärmens korda (linjen mellan skärmens fram- och bakkant) är kortare på vänster sida jämfört med höger sida.

Bild 12. Fallskärmens korda är kortare på vänster sida jmf. med höger sida, se pilar.

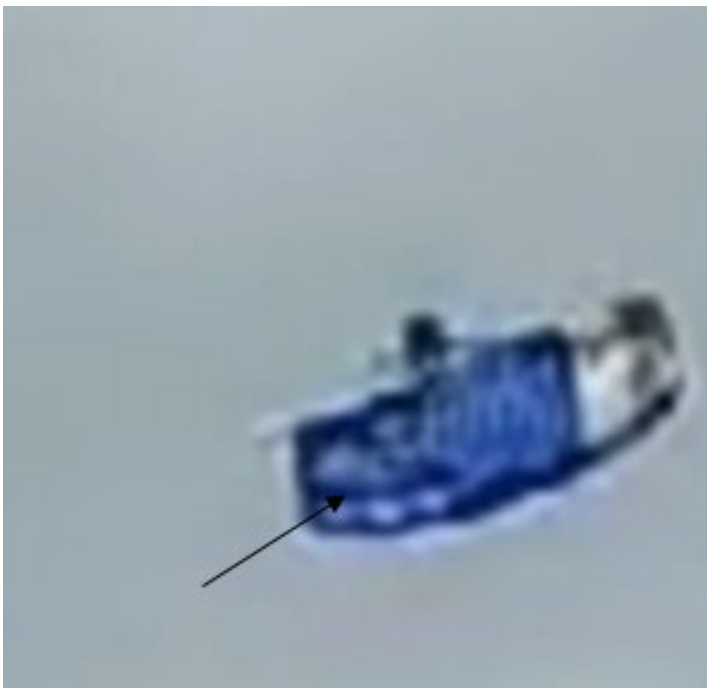
1.5.5.9 Skärmen börjar återhämta sig från stall på vänster sida, men är flyger fortfarande inte helt normalt. Skärmens undersida är deformerad vilket indikerar stall. Höger sida flyger snabbare än vänster sida vilket resulterar i en rotation motsols.

Bild 13. Stall indikeras av deformationen i skärmens undersida (se pil). Skärmen roterar motsols.

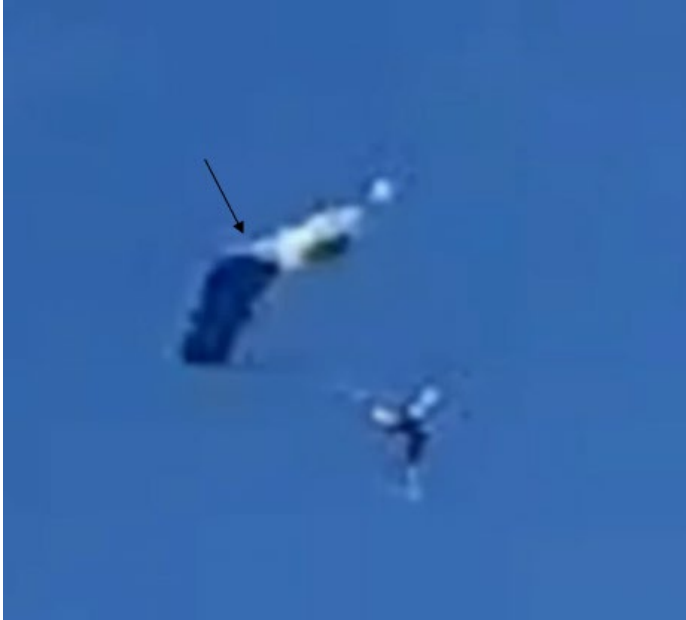
1.5.5.11 Kraftig input på höger sida av skärmen. Fallskärmen ändrar rotationsriktning igen och roterar nu medsols.

Bild 14. Kraftig input på höger sida av skärmen, se pil. Skärmen roterar medsols.

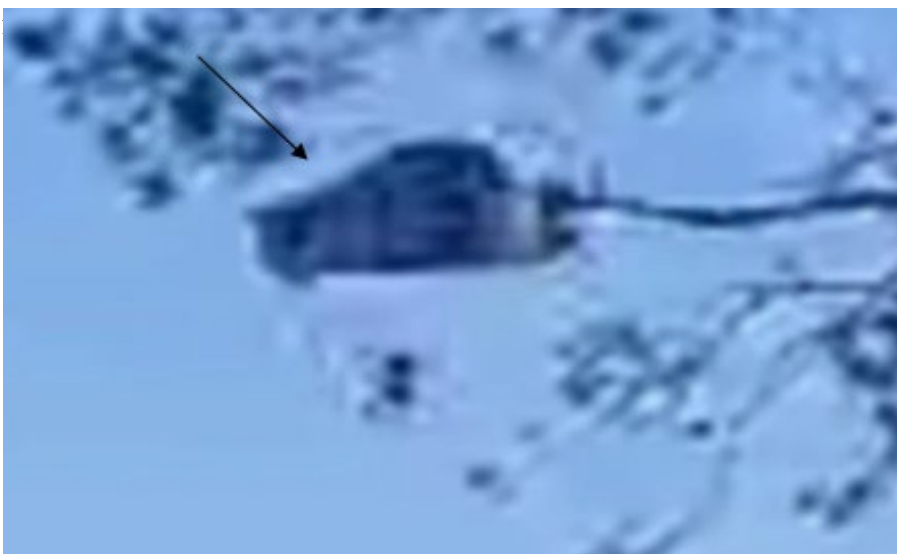
Bild 15. Skärmen roterar återigen motsols. Indikeras av kraftig input på vänster sida av skärmen, se pil.

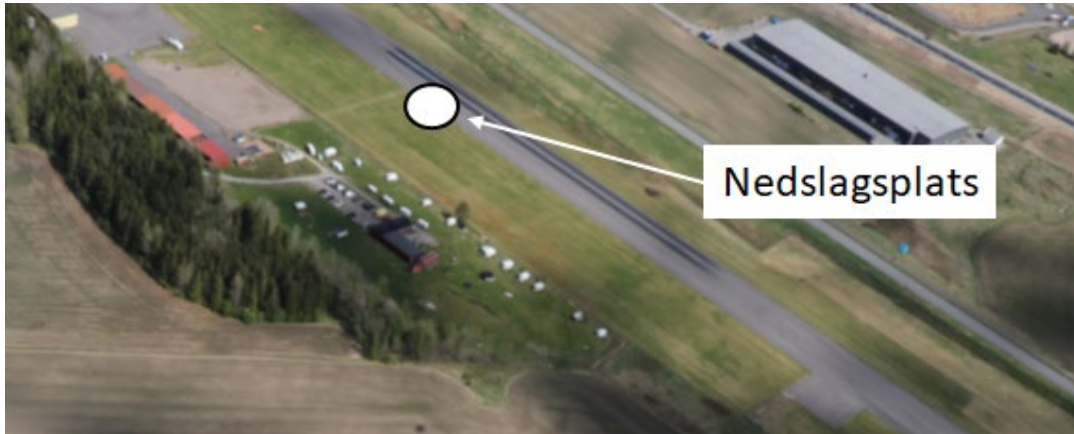
1.5.6.1 5,5 s. efter att fallskärmen stallar, slår MT i hög hastighet i marken roterande med kroppen utsträckt i rotationsriktningen.

1.5.6.2 Nedslagsplatsen är på den asfalterade landningsbanan ca. 250 m SO klubbens hangar.

Bild 16. Nedslagsplats på landningsbanan.

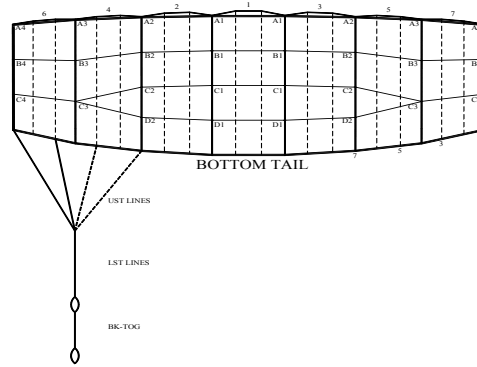
LINE TRIM CHART
 FOR

uppmätt	PD-trim chart
A1-B1 h	5,5	5,1
A1-B1 v	5	5,1
A2-B2 h	5,5	5,3
A2-B2 v	5,5	5,3
A3-B3 h	6	5,7
A3-B3 v	6	5,7
A4-B4 h	6	5,1
A4-B4-v	6,5	5,1
C1-D1 h	16,5	16,6
C1-D1 v	17	16,6
C2-D2 h	14	14,5
C2-D2 v	14	14,5
