## **UTREDNINGSRAPPORT FALLSKÄRMSOLYCKA 2–2022**

**Dödsolycka i samband med fallskärms hopp 2022-08-06**

Dnr SFF-2022-13

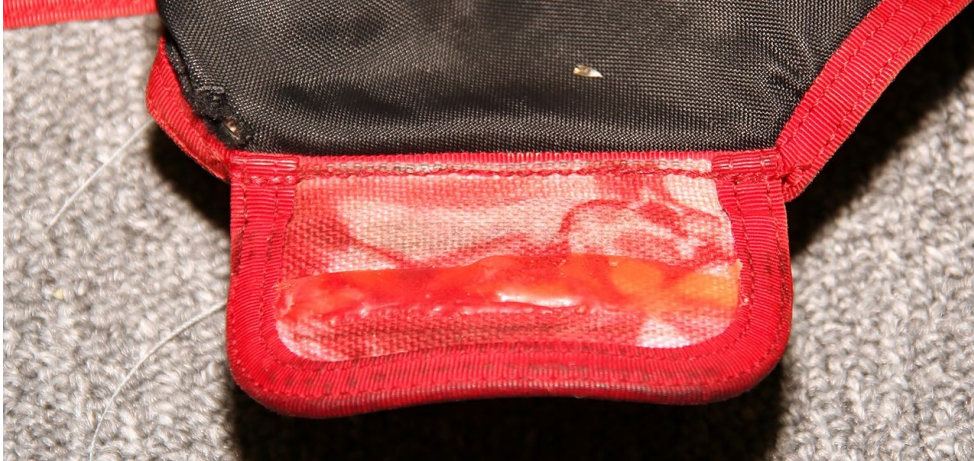
1.3.3.1 *Tuck tabs ("axelflikar") på bärremsskydd, modifierade med plastmassa, typ Shoe Goo.*

*Bild 3: Bärremsskyddets tuck tab modifierad med plastmassa typ Shoe Goopolise*

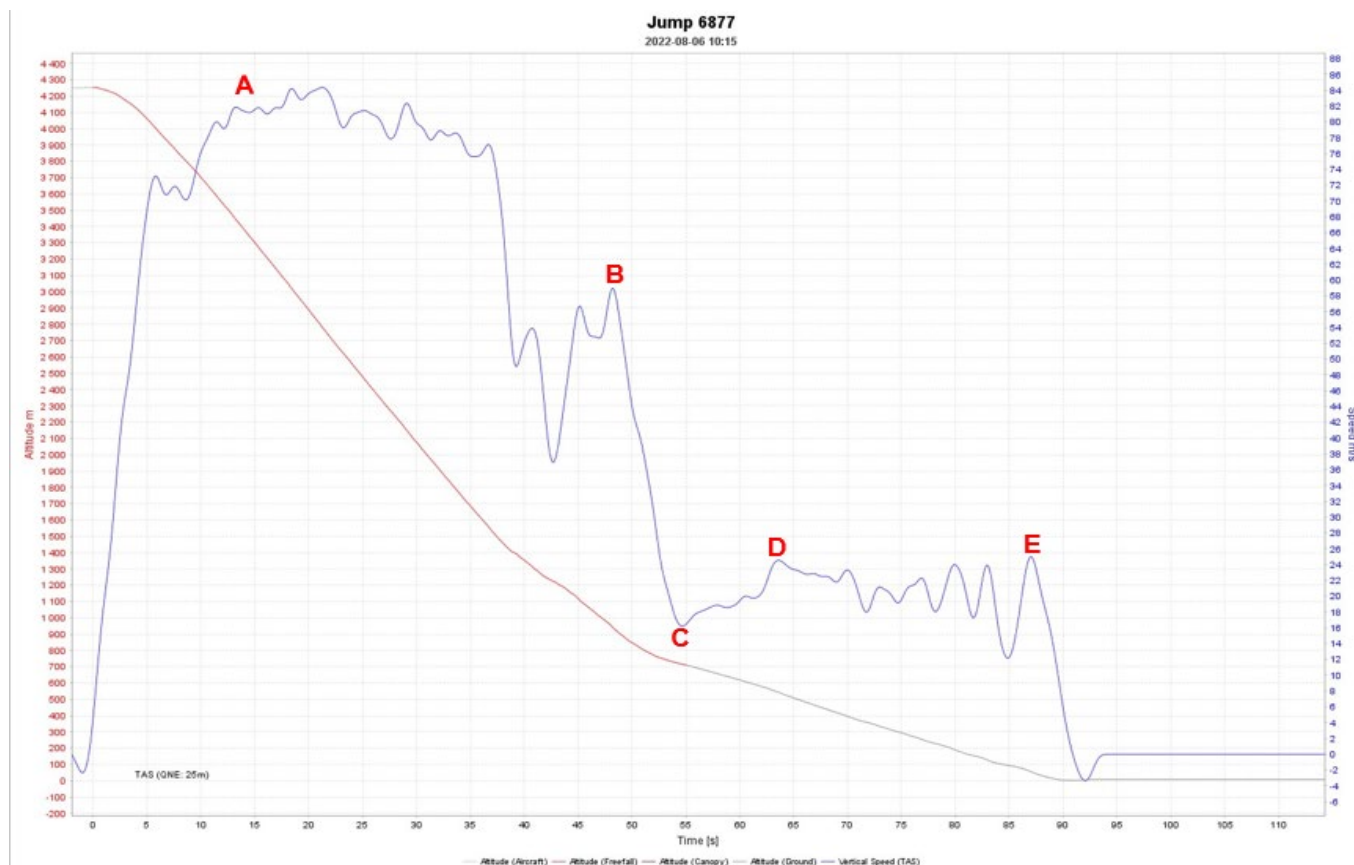
Fig. 1: Graf med händelseförloppet enl. data ur LB ProTrackII.

A: 83 m/s (299 km/h) - bärremsskyddet öppnar sig. B: Utlösning av huvudfallskärm.  
C: Huvudfallskärmen har öppnat. D: Sjunkhastigheten har ökat till ca. 25 m/s.  
E: nedslag ca. 26 m/s.

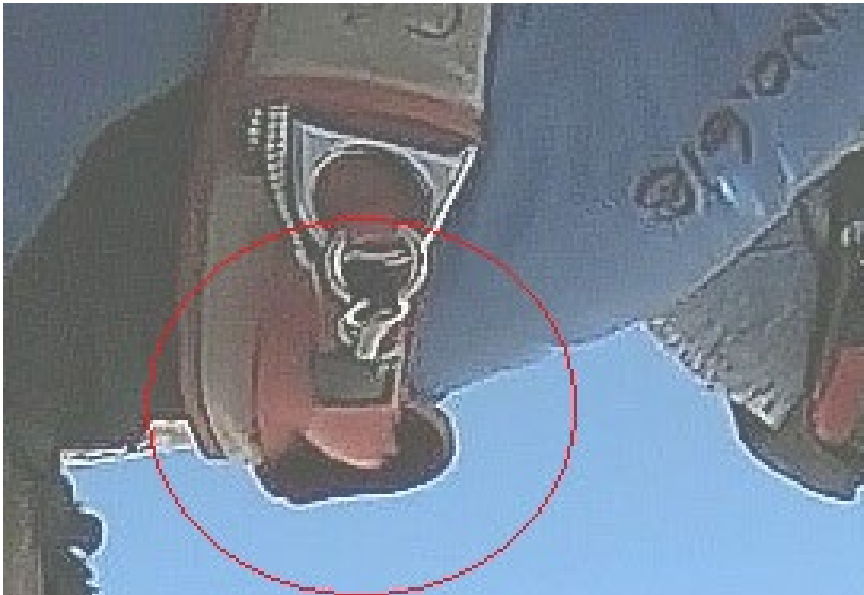
- 1.5.3.1 Gruppen faller i head down-position i ca. 250–300 km/h.  
12–13 s. efter uthopp, börjar NN:s högra bärremsskydd "ta luft", se röd ring på bild 5.

Bild 5: Bärremsskydd stängt, men på väg att "ta luft" och öppnas.

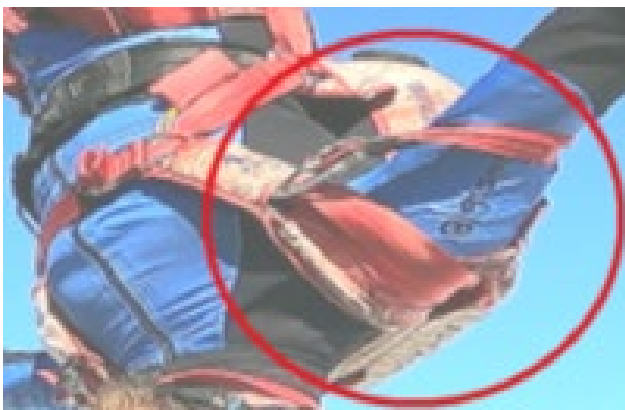
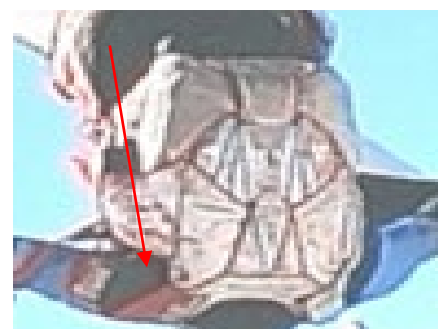
- 1.5.3.1 NN:s högra bärremsskydd öppnar sig 15 s. efter uthopp.

Höger bärremspar exponeras i fartvinden, frigörs från sin placering innanför bärremsskydden och glider ut över NN:s högra överarm, se röd ring på bild 6 resp. röd pil bild 7.

Bild 6-7: Bärremsskydd öppet och höger bärremspar exponerat mot fartvinden.

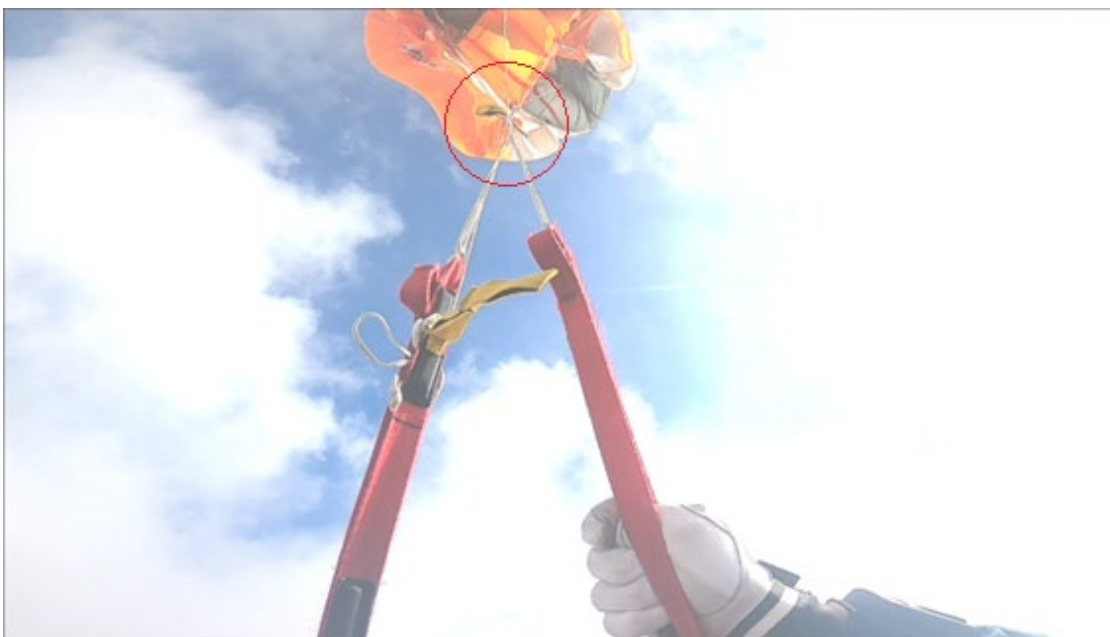
1.5.5.1 NN får vid utvecklingsförloppet av huvudfallskärmen en felfunktion: en dykande roterande fallskärm med snodda bärlinor i kombination med ett (1) lossat styrhandtag från chockbromsen (*toggle/brake fire*), se röd ring på bild 9.

Bild 9: Huvudfallskärm med snodda bärlinor och lossat chockbroms omedelbart efter drag.

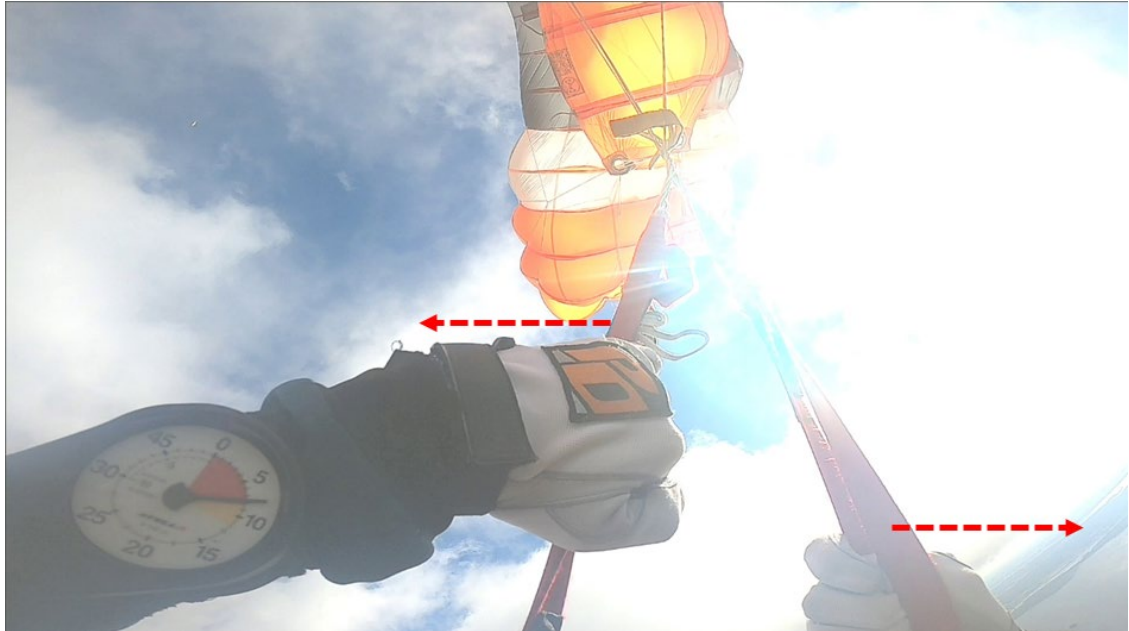
1.5.5.2 NN försöker åtgärda snodden genom att dra isär bärremmarna. Höjden är ca. 800 m.

*Bild 10: Bärremmarna dras isär (röda pilarna) för att åtgärda snodd.*

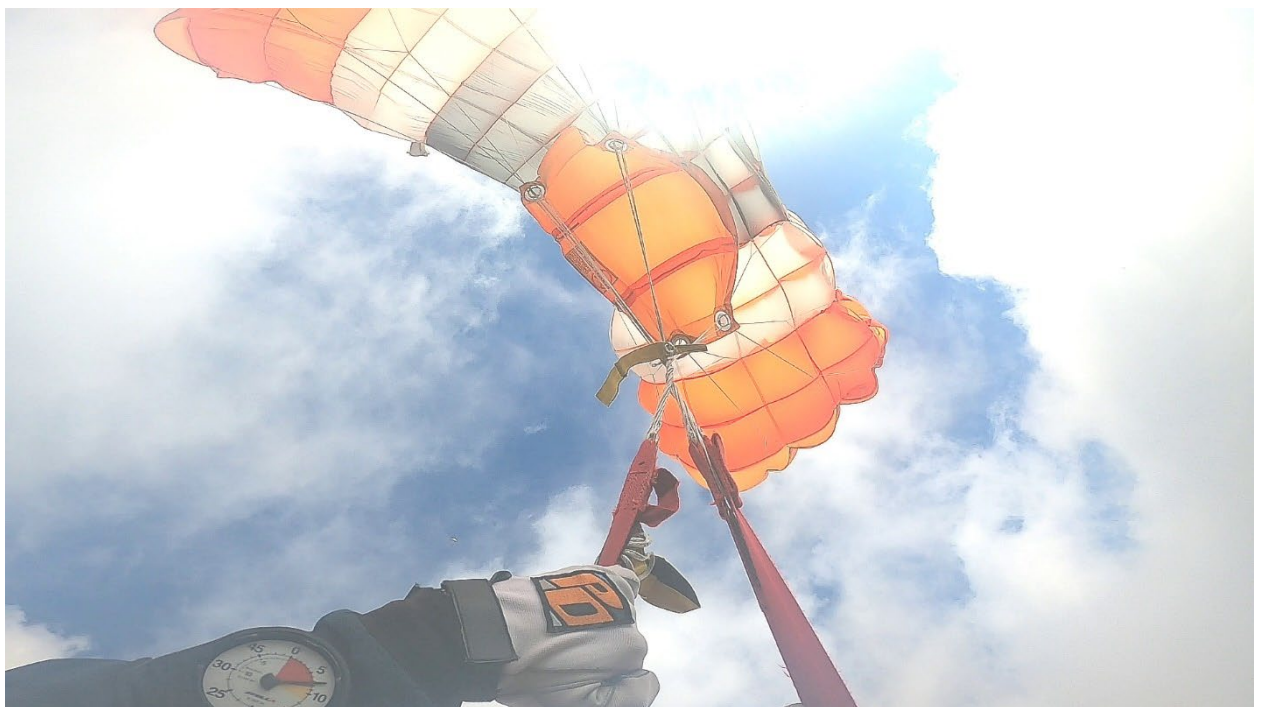
1.5.5.3 Fallskärmen dyker och roterar motsols, ca. 0,5 varv/s.

*Bild 11: Huvudfallskärm med snodd som roterar och dyker.*

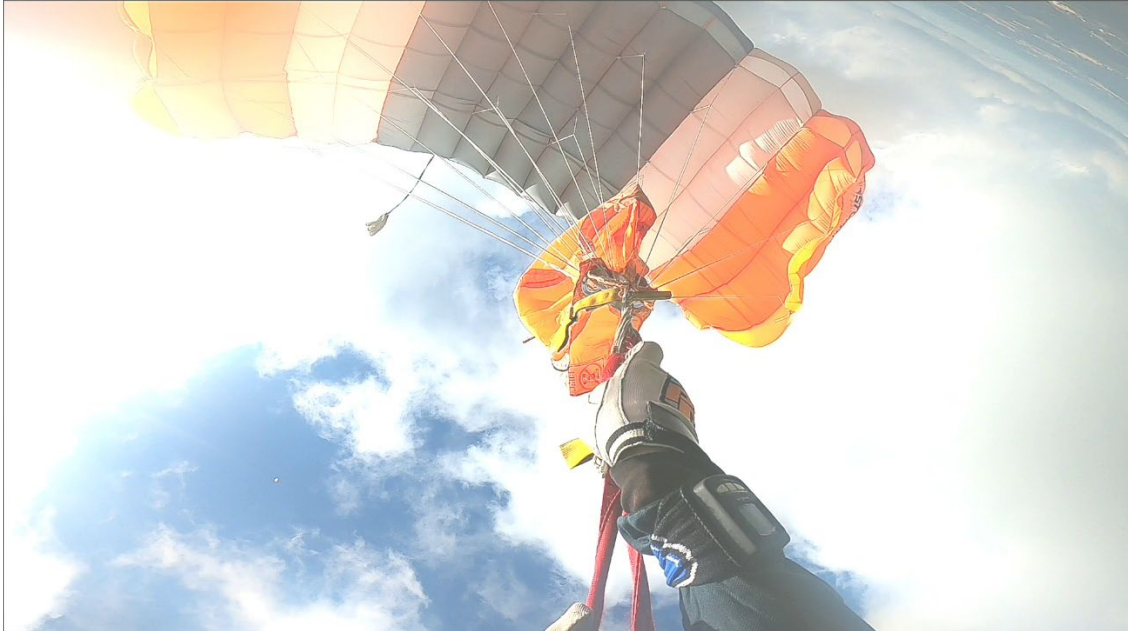
1.5.5.9 Under tiden fortsätter fallskärmen att dyka kraftigt och rotera. Rotationshastigheten är ganska konstant, ca. 0,5 varv/s (0,47–0,55 varv/s).

Bild 14: Fallskärmen dyker kraftigt och roterar.

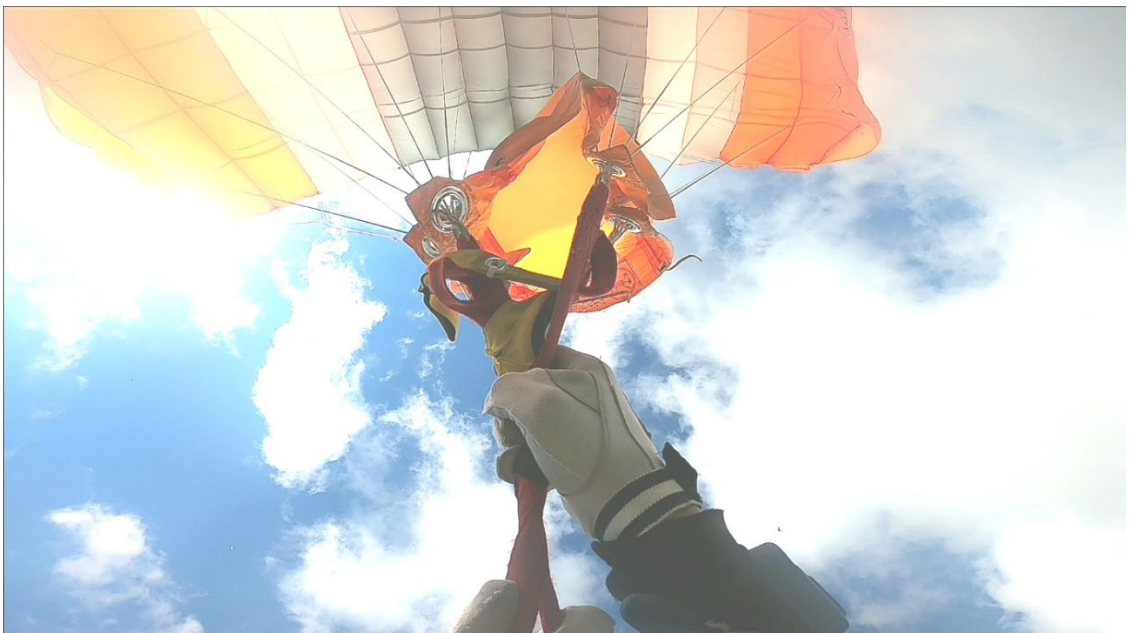
1.5.5.10 Vridningen av bärremmarna har lyckats flytta ner snodden så att bärninorna inte längre är snodda.

1.5.5.11 Snodden är nu istället flyttad från bärninorna till bärremmarna. Vänster styrhandtag är fortfarande fast i ursprungligt läge, dvs. bromsad.

Bild 15: Snodden flyttad ner till bärremmarna.

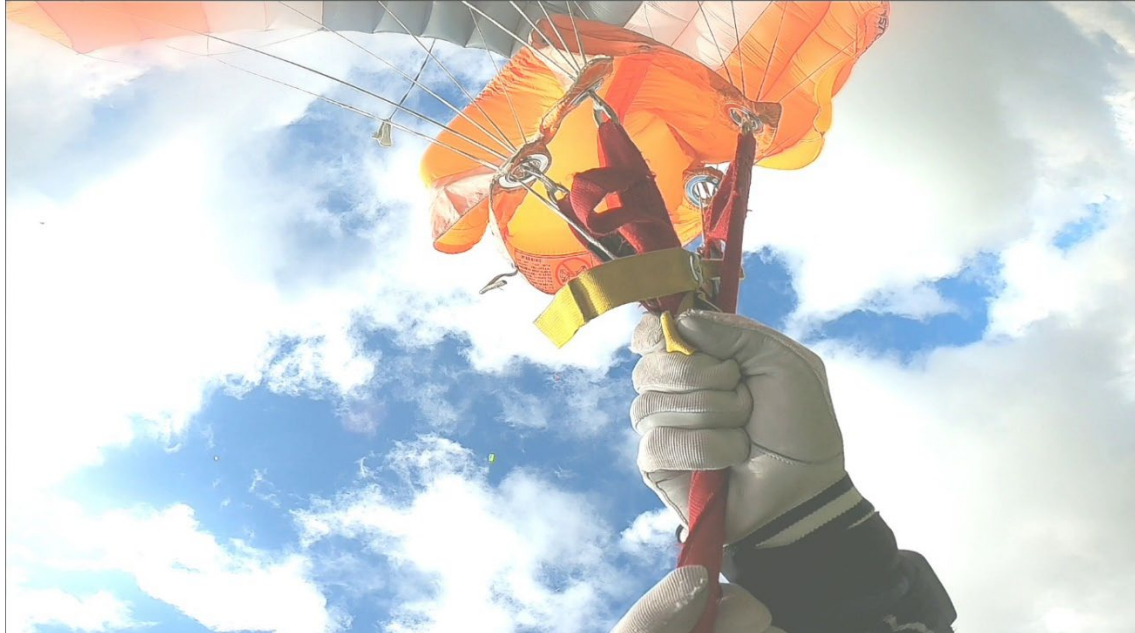
1.5.5.12 Fallskärmen fortsätter att dyka och rotera i oförminskad rotationshastighet, ca. 0,5 varv/s (0,47–0,55 varv/s).

*Bild 16: Bärremmarna snodda. Ett styrhandtag i bromsat läge och ett lossat.*
