## **UTREDNINGSRAPPORT FALLSKÄRMSOLYCKA 3–2022**

**Dödsolycka i samband med fallskärmshopp 2022-09-10**

Dnr SFF-2022-16

Datum: **2022-11-11**

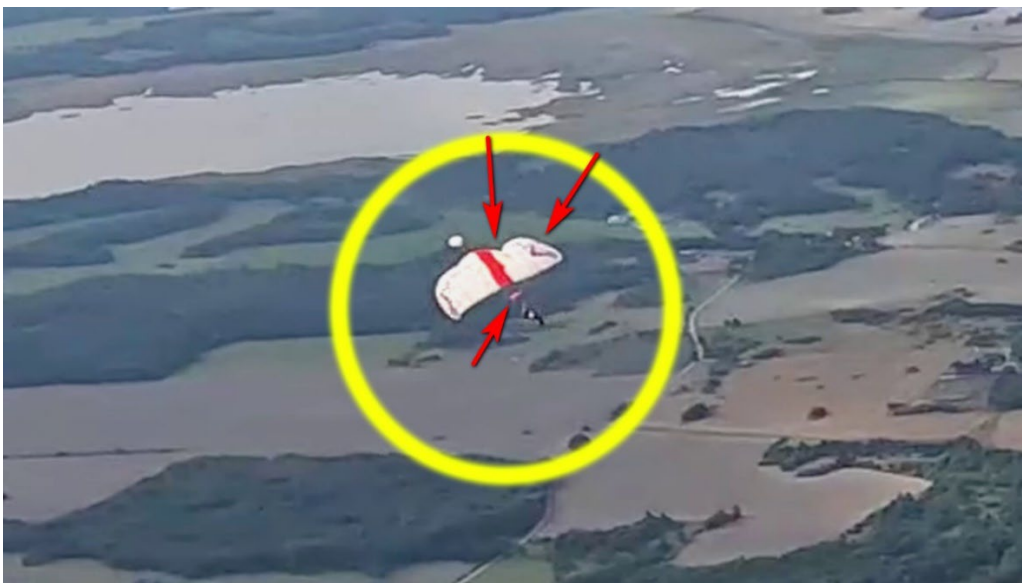
1.5.5.3 Felfunktionen resulterar i att fallskärmen roterar och dyker med FV liggande på rygg.

1.5.5.4 Bärlinorna är mestadels sträckta men slidern har fastnat cirka 1,5 m ifrån sitt slutläge. Bakkanten på fallskärmen på höger sida (en cell till höger om mitten) är deformerad. De två yttersta cellerna på höger sida är också kraftigt deformerade. Detta orsakar rotationen som sker med en rotationstid på ca. 2 s/varv.

*Bild 5: Utvecklad men deformerad fallskärm i dyk.*

*Pilarna pekar på kalottens deformationer och slidern som fastnat högt upp.*

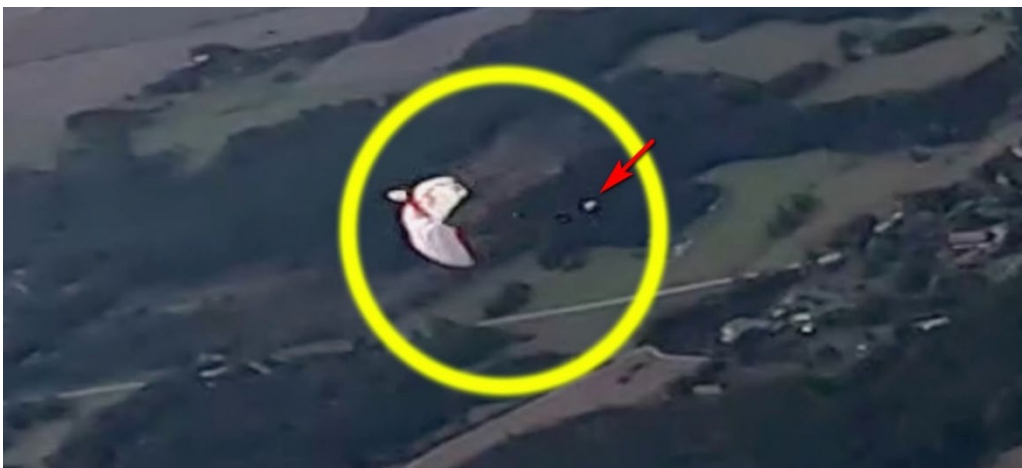
1.5.6.1 FV aktiverar reserven i ryggläge och reservpiloten hoppar ut. Den rör sig horisontellt ner mot FV:s fötter.

*Bild 6: Reservpiloten nere vid FV:s fötter.*

Rotationen som FV är utsatt för medför en centrifugalkraft som slungar reservpiloten utåt i rotationsplanet, dvs. mot FV:s fötter. När sedan fartvinden från nedåthastigheten tar över ändrar reservpiloten riktning och åker uppåt, men pilotlinan har redan hunnit trassla in sig runt ena benet. Trasslet i sig går inte att se på videofilmen, men bilder från nedslagsplatsen visar tydligt att pilotlinan löper ett varv runt höger ben. På filmen syns dock att piloten stannar kvar nära FV:s kropp.

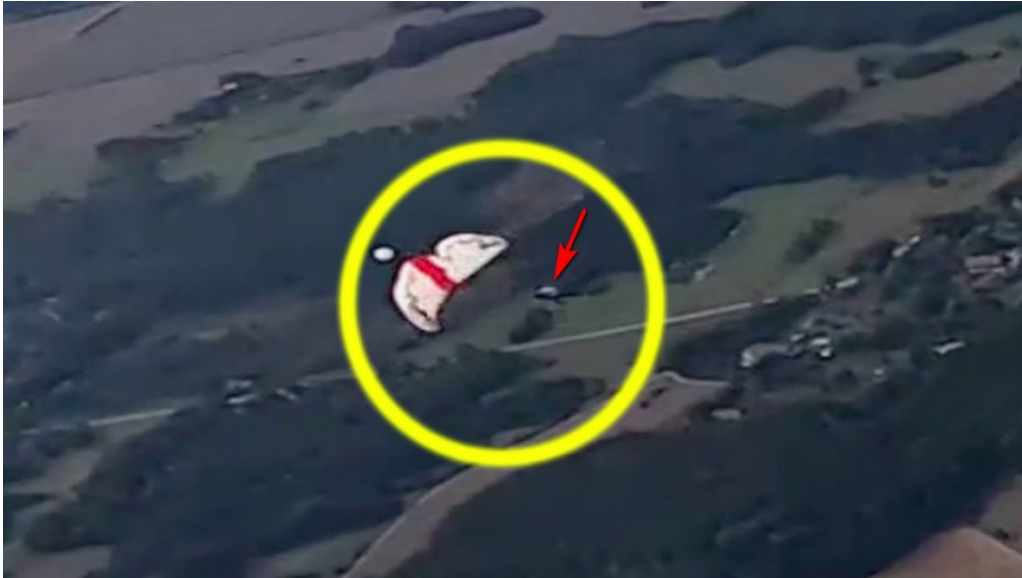
1.5.6.2 Efter 0,25 s har reservpiloten flyttats upp mot mitten på FV:s kropp och förblir i detta läge.

*Bild 7: Reservpiloten har flyttats upp till mitt på kroppen.*

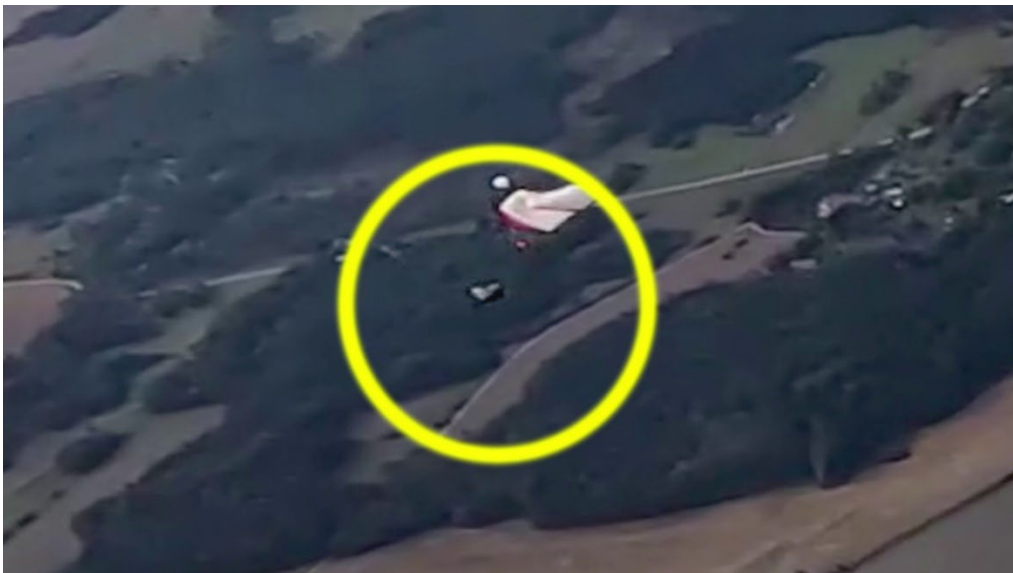
1.5.6.3 Efter ytterligare 0,7 s sker losskoppling av huvudkalotten som separerar från fallskärmsselen till synes utan problem. FV tumlar nu i fritt fall med reservpiloten fast i närheten av kroppen.

*Bild 8: Omedelbart efter losskoppling av huvudkalotten.*

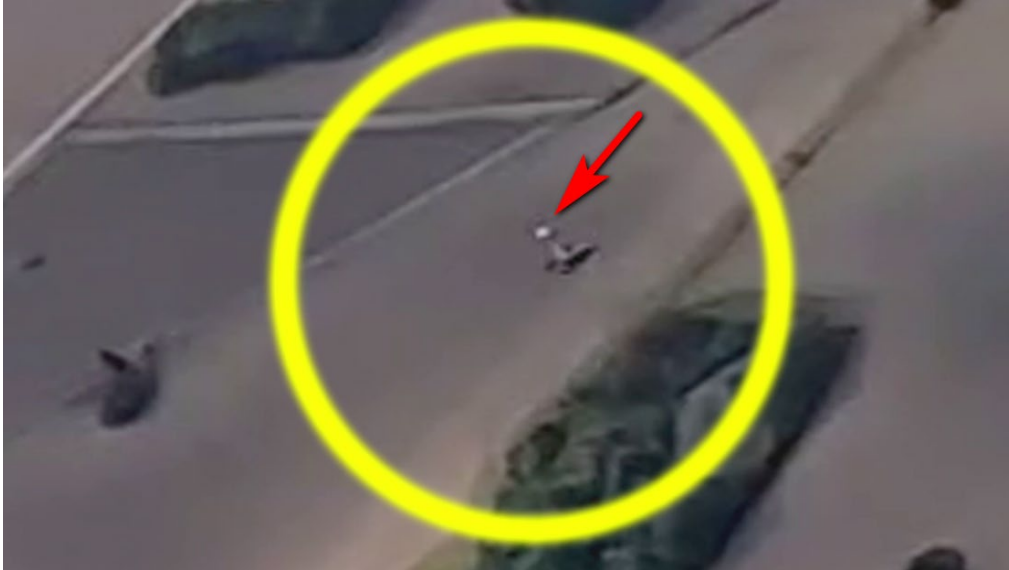
1.5.6.4 Drygt 2 s efter losskopplingen ses freebagen frigöra sig från reservcontainern. Den förblir i ett läge cirka 1,5 m ovanför FV under 0,3 s.

Bild 9: Freebagen syns "på släp" ovanför FV.

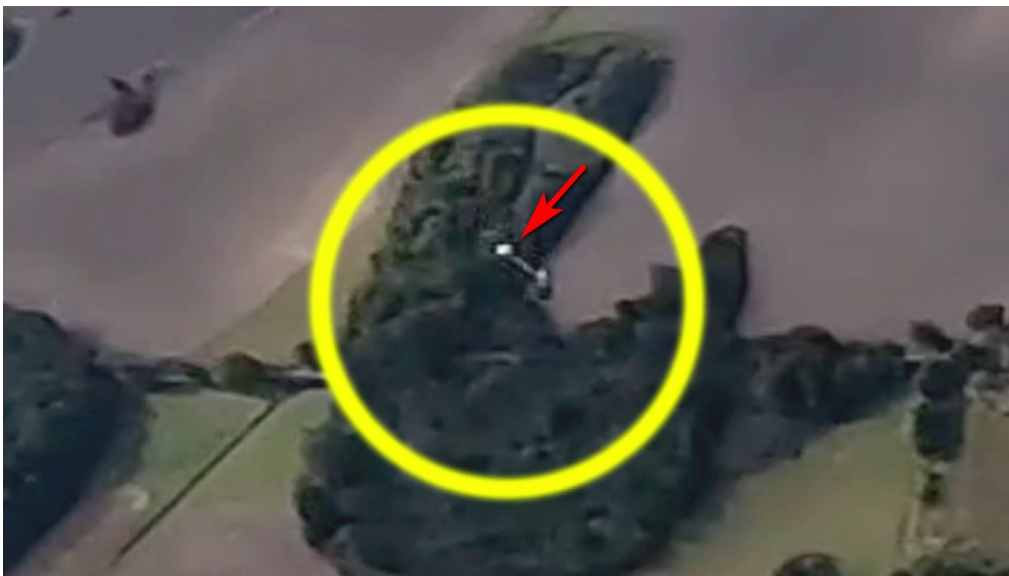
1.5.6.5 Bärlinorna dras ut mer från freebagen, men stannar "på släp" ca. 3 m ovanför FV. Reservens linor når inte fullt linsträck och freebagen fortsätter att vara stängd.

Bild 10: Freebagen "på släp" ca. 3 m ovanför FV.

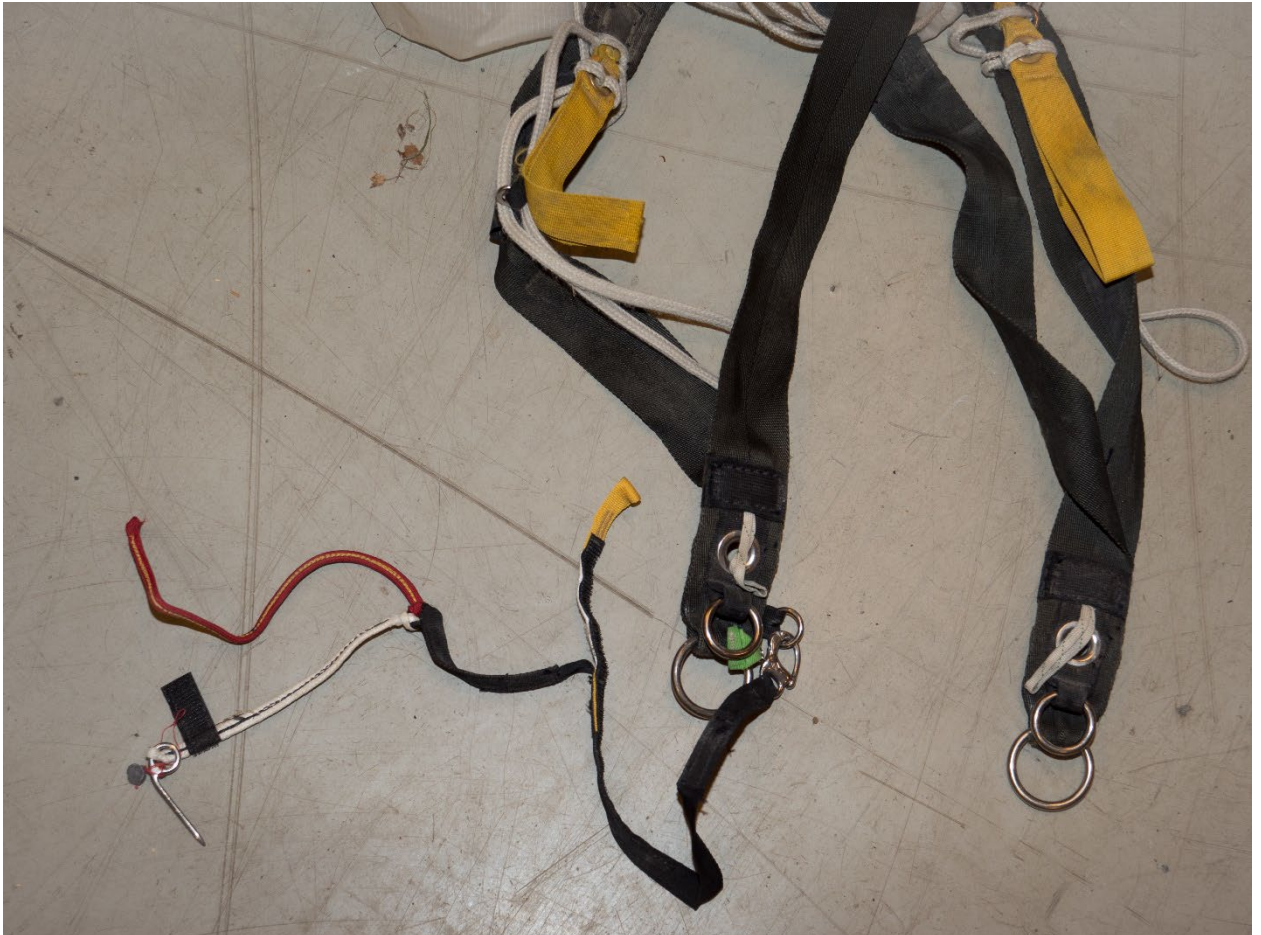
Huvudkalotten hade kraftigt trasslade linor, sannolikt till följd av bortkopplingen, men var utan synbara skador. Inga märken som skulle kunna tyda på en line-over eller annan felfunktion upptäcktes. Styrhandtagen var fortfarande parkerade i bromsat läge. RSL:en med tillhörande Skyhook-montage satt fast med schackeln i därför avsedd ring på höger bärrem. Den röda linan som ansluter till Skyhook-montagets metallkrok var hel, bild 3.

**Bild 3.** Huvudkalottens bärremmar med parkerade styrhandtag och Skyhook-linor.

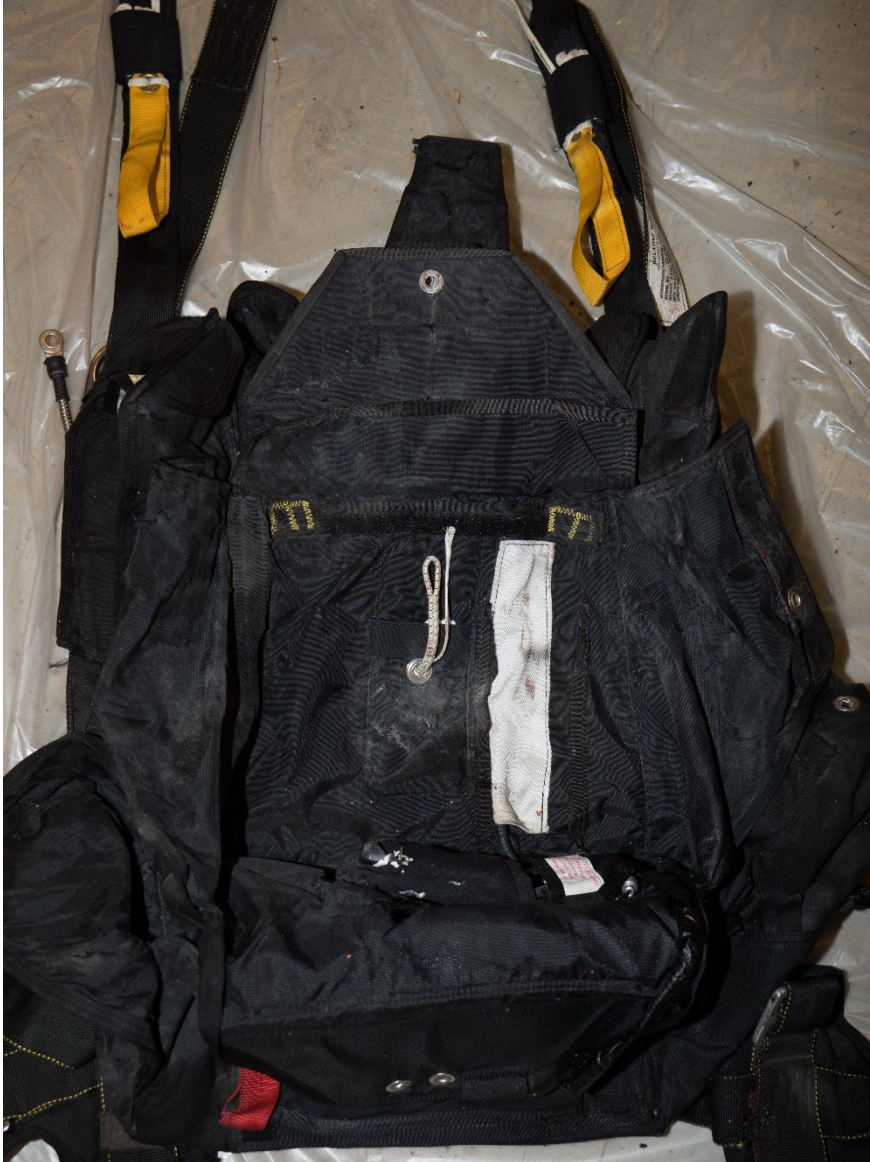
Reservloopen är kvar i containern och är hel, dvs. den är inte kapad av räddningsutlösaren. Även den "staging loop" som finns till freebagen är kvar och oskadad, bild 4.

**Bild 4.** Reservcontainer med intakt reservloop och staging loop.

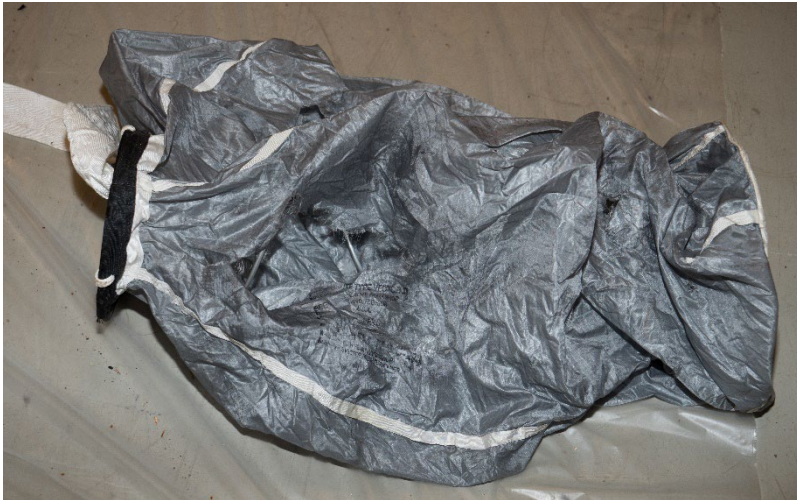
Tyget i reservpiloten är sönderrivet på ett flertal ställen. Träflisor sitter kvar på några ställen, bild 5. Pilotlinan till reservpiloten är hel. Den har en del mindre "skrapmärken" men det går inte att avgöra ifall dessa är nygjorda eller har funnits där sedan tidigare, bild 6. Plombtråden vid själva skyhook-kroken är bruten, bild 7.

*Bild 5. Sönderriven reservpilot.*

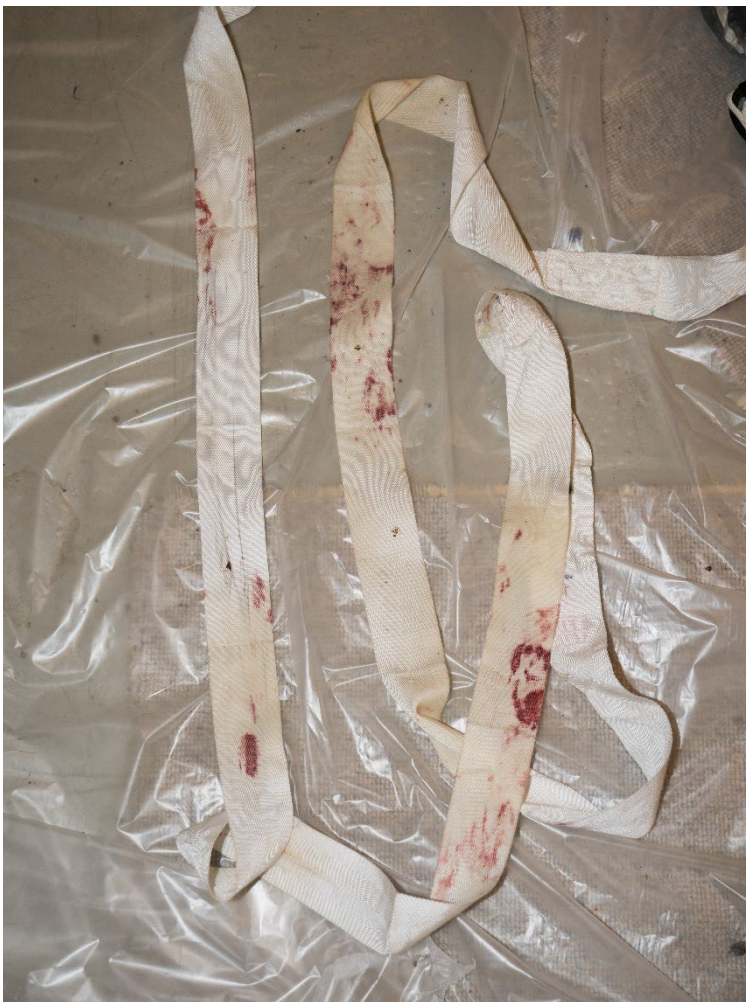
*Bild 6. Reservens pilotlina.*

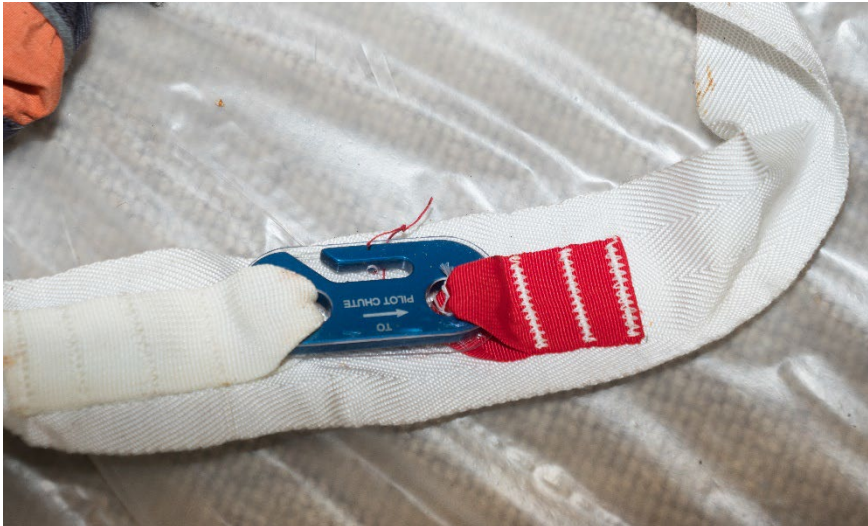
**Bild 7.** Skyhook på reservens pilotlina med bruten plombtråd.

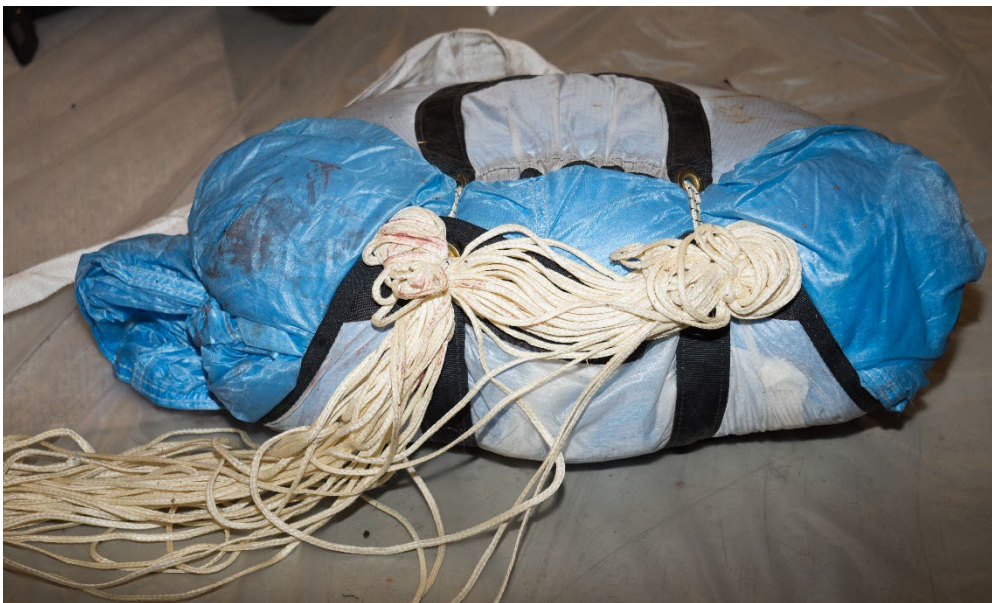
Reserven var kvar i sin helhet i freebagen. De två linslagen genom safety stow loopen var intakta medan övriga linslag var utdragna och intrasslade i pilotlina och runt ena benet på hopparens overall, vilken fortfarande fanns tillsammans med utrustningen, bild 8 och 9.

**Bild 8.** Freebag med intakt reserv och linslag kvar i safety stow loopen.

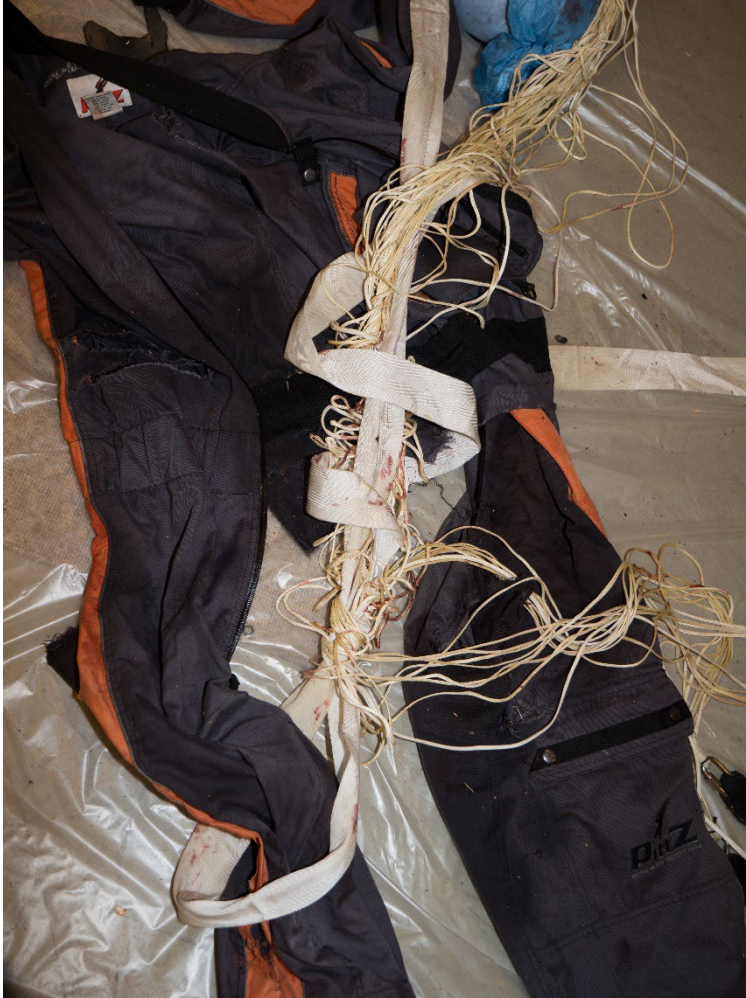
**Bild 9.** Trasslade bärlinor och pilotlina.

Det är dock inte möjligt att avgöra hur mycket av trasslet som tillkommit under frifallet och vad som orsakats av räddningspersonalen.

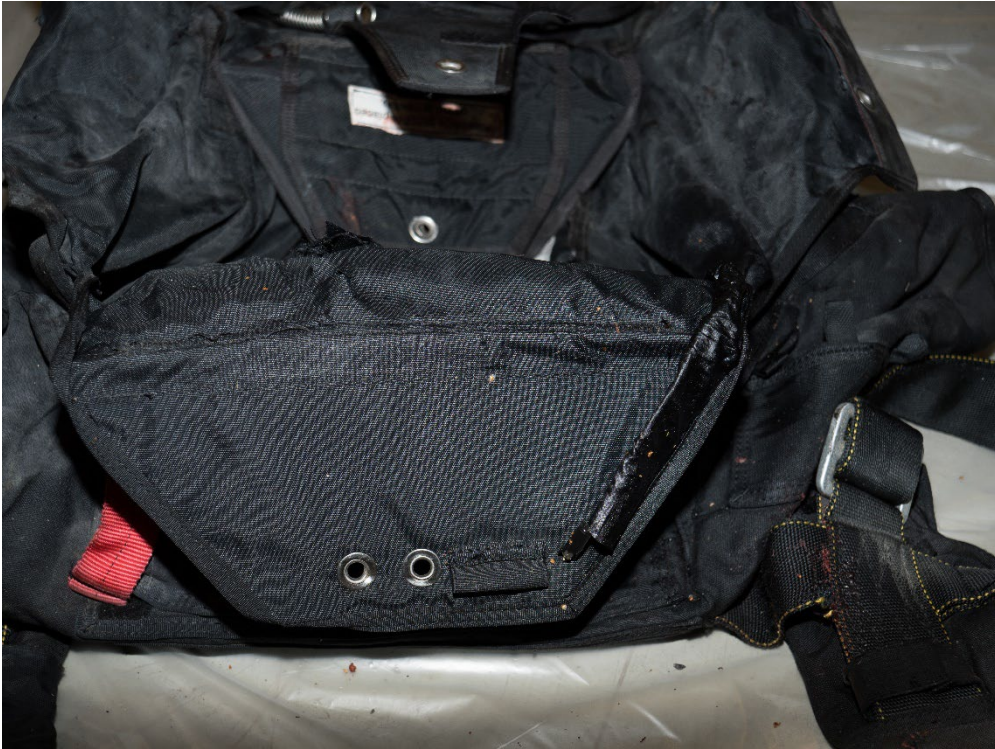
Räddningsutlösaren var fullständigt sönderslagen och cuttern saknades. Litiumjonbatteriet var så skadat att det börjat alstra värme när besiktningen gjordes en dag efter olyckan. Räddningsutlösaren har skickats till Airtec för att få hjälp med att läsa ut data ur enheten.

*Bild 10. Räddningsutlösarens cutter saknas.*

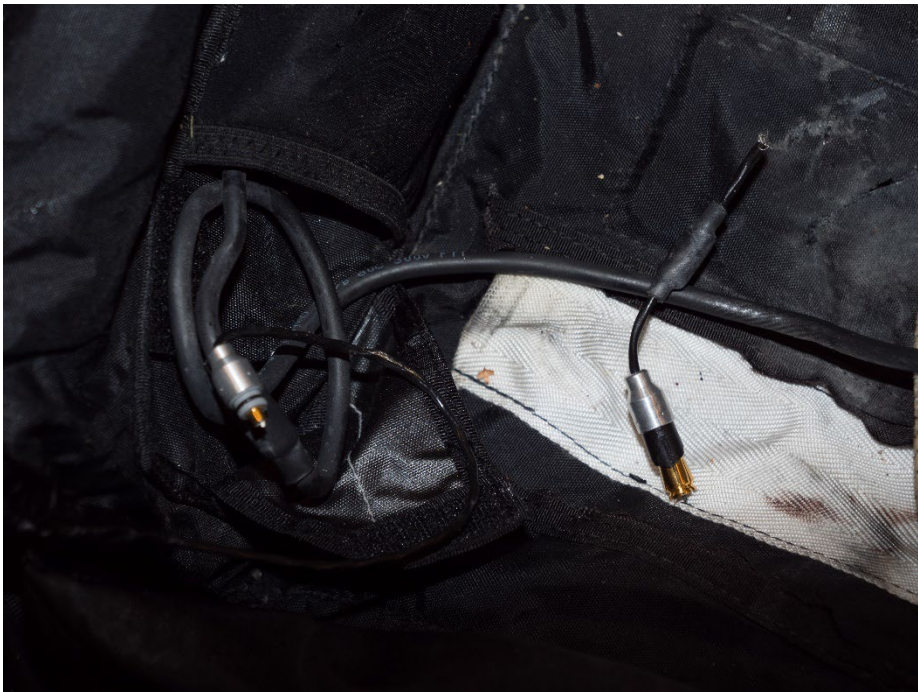
*Bild 11. Ledningar och anslutningar till räddningsutlösaren är avslitna eller sönderslagna.*

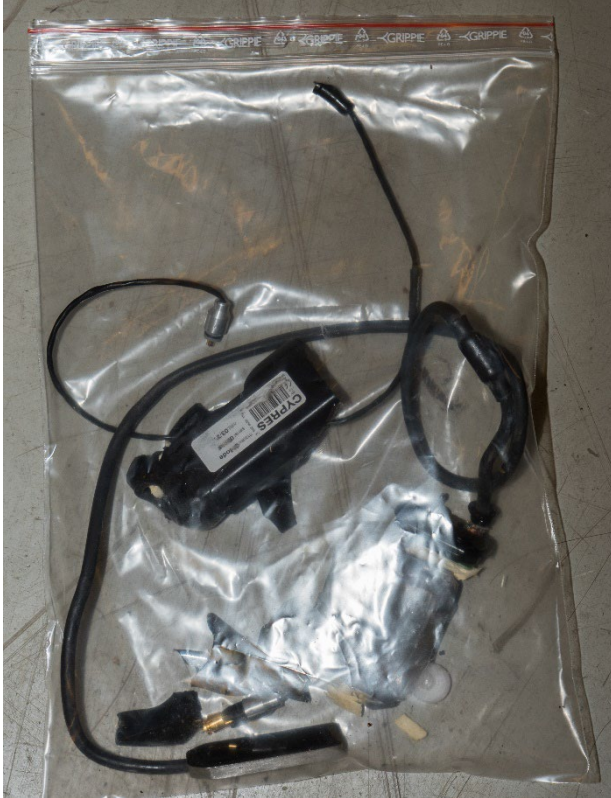
*Bild 12. Återfunna delar av räddningsutlösaren.*
