## **UTREDNINGSRAPPORT FALLSKÄRMSOLYCKA 2–2022**

**Dödsolycka i samband med fallskärms hopp 2022-08-06**

Dnr SFF-2022-13

Datum: **2022-09-26**

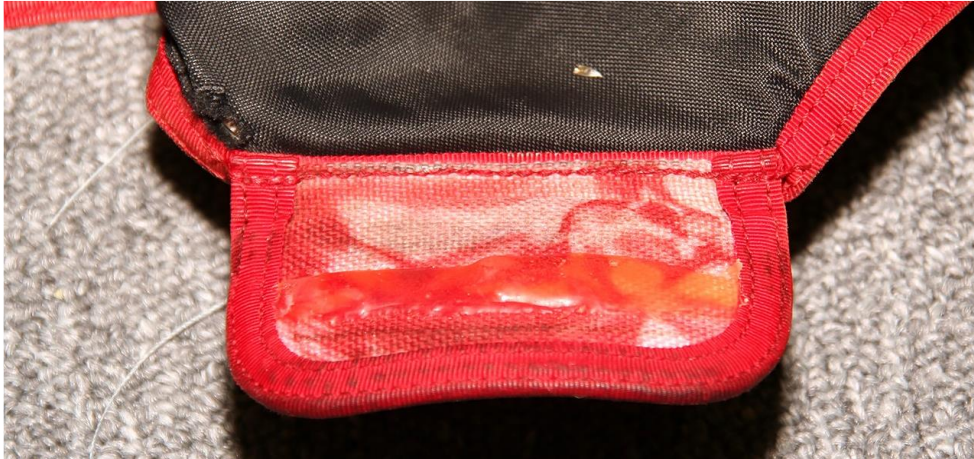
1.3.3.1 *Tuck tabs ("axelflikar") på bärremsskydd, modifierade med plastmassa, typ Shoe Goo.*

*Bild 3: Bärremsskyddets tuck tab modifierad med plastmassa typ Shoe Goopolise*

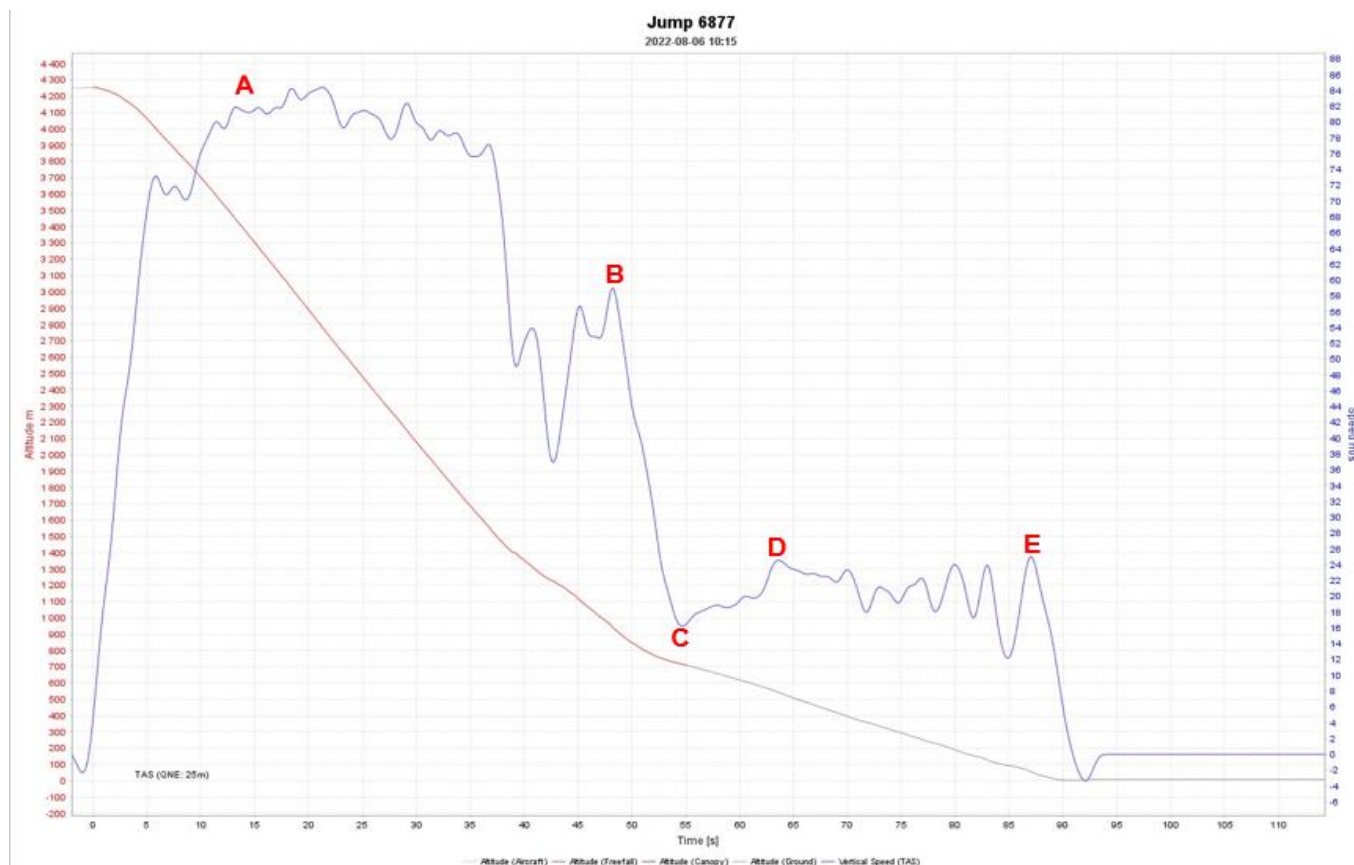
Fig. 1: Graf med händelseförloppet enl. data ur LB ProTrackII.

A: 83 m/s (299 km/h) - bärremsskyddet öppnar sig. B: Utlösning av huvudfallskärm.

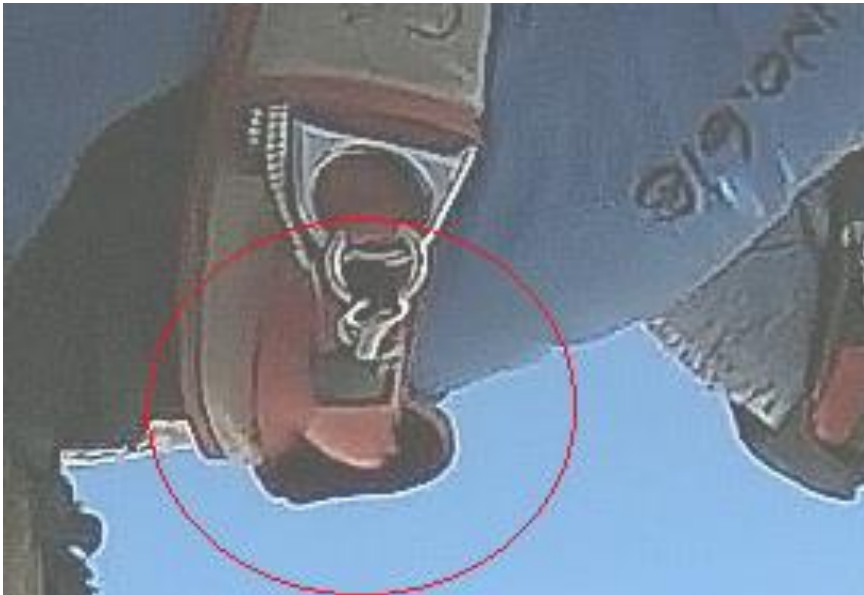
- 1.5.3.1 Gruppen faller i head down-position i ca. 250–300 km/h.  
12–13 s. efter uthopp, börjar NH:s högra bärremsskydd "ta luft", se röd ring på bild 5.

Bild 5: Bärremsskydd stängt, men på väg att "ta luft" och öppnas.

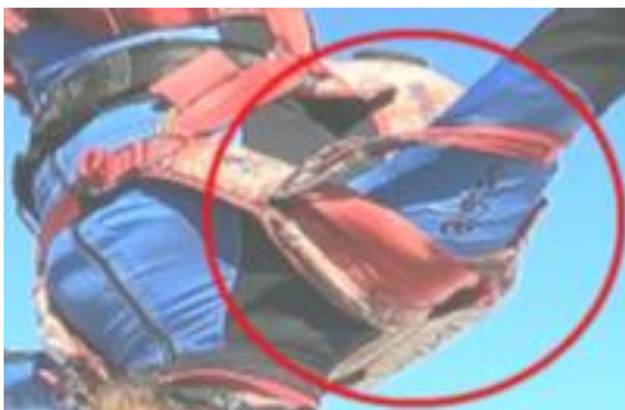
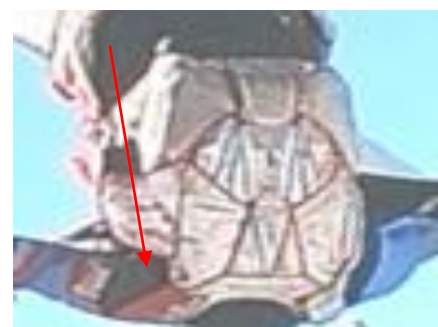
- 1.5.3.1 NH:s högra bärremsskydd öppnar sig 15 s. efter uthopp.

Höger bärremspar exponeras i fartvinden, frigörs från sin placering innanför bärremsskydden och glider ut över NH:s högra överarm, se röd ring på bild 6 resp. röd pil bild 7.

Bild 6-7: Bärremsskydd öppet och höger bärremspar exponerat mot fartvinden.

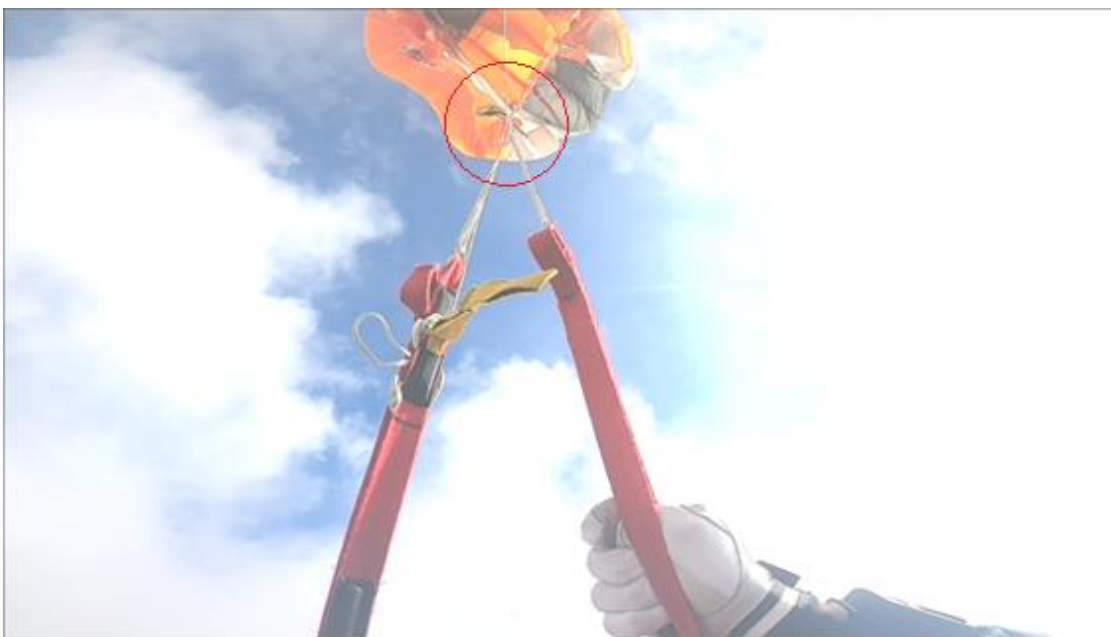
1.5.5.1 NH får vid utvecklingsförloppet av huvudfallskärmen en felfunktion: en dykande roterande fallskärm med snodda bärlinor i kombination med ett (1) lossat styrhandtag från chockbromsen (*toggle/brake fire*), se röd ring på bild 9.

Bild 9: Huvudfallskärm med snodda bärlinor och lossad chockbroms omedelbart efter drag.

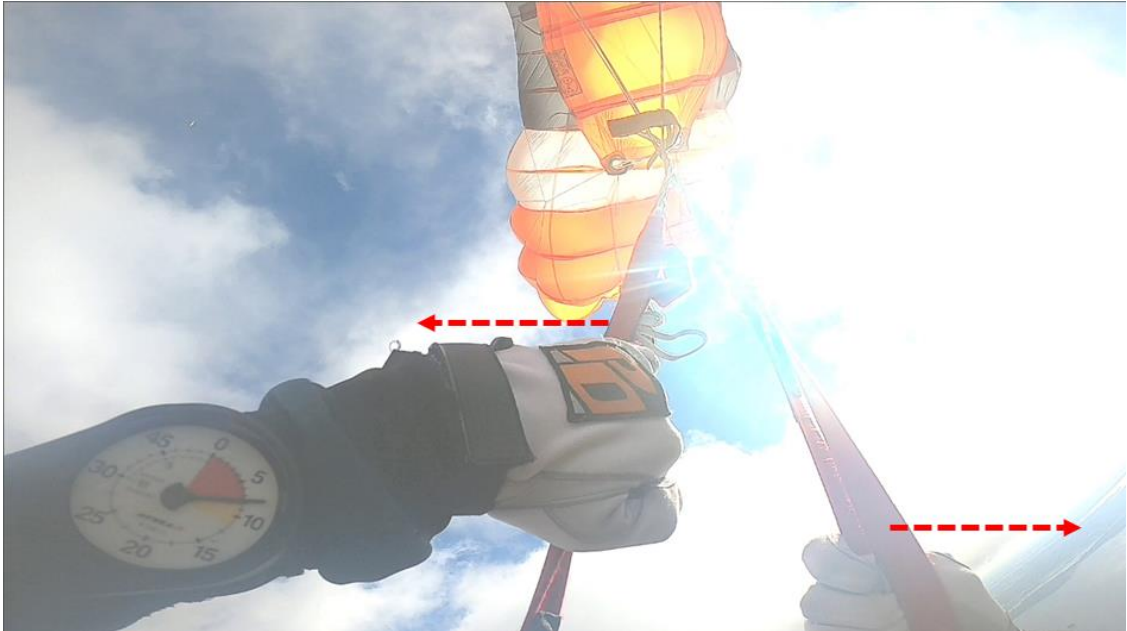
1.5.5.2 NH försöker åtgärda snodden genom att dra isär bärremmarna. Höjden är ca. 800 m.

*Bild 10: Bärremmarna dras isär (röda pilarna) för att åtgärda snodd.*

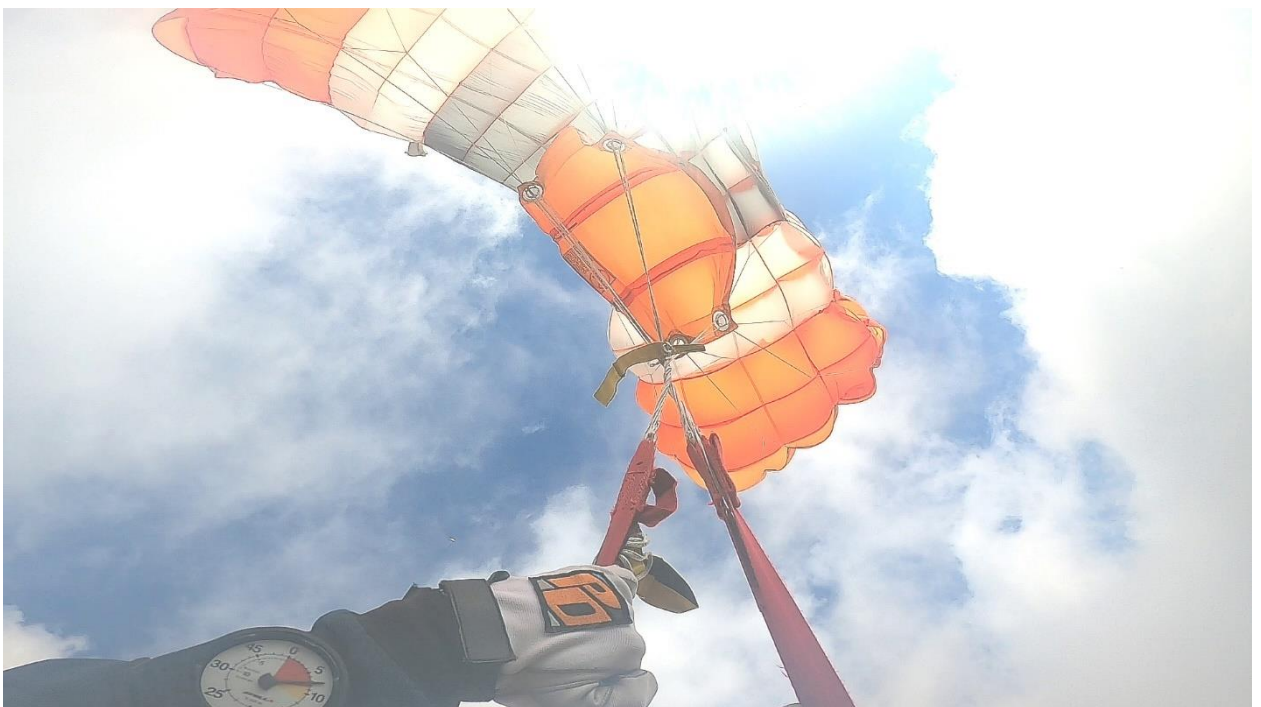
1.5.5.3 Fallskärmen dyker och roterar motsols, ca. 0,5 varv/s.

*Bild 11: Huvudfallskärm med snodd som roterar och dyker.*

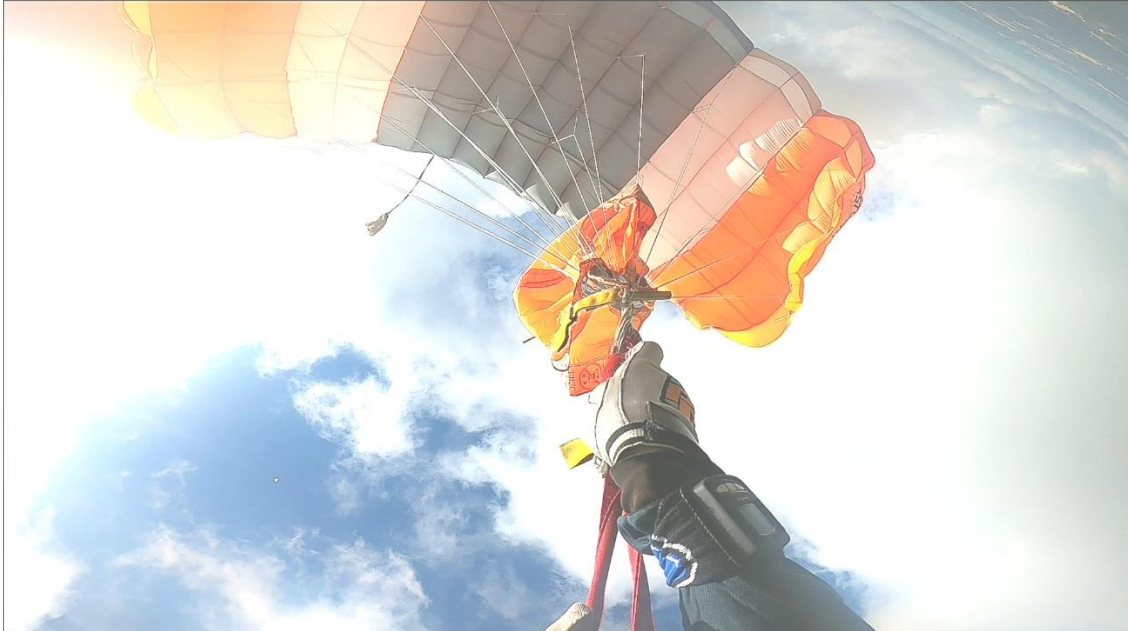
1.5.5.9 Under tiden fortsätter fallskärmen att dyka kraftigt och rotera. Rotationshastigheten är ganska konstant, ca. 0,5 varv/s (0,47–0,55 varv/s).

Bild 14: Fallskärmen dyker kraftigt och roterar.

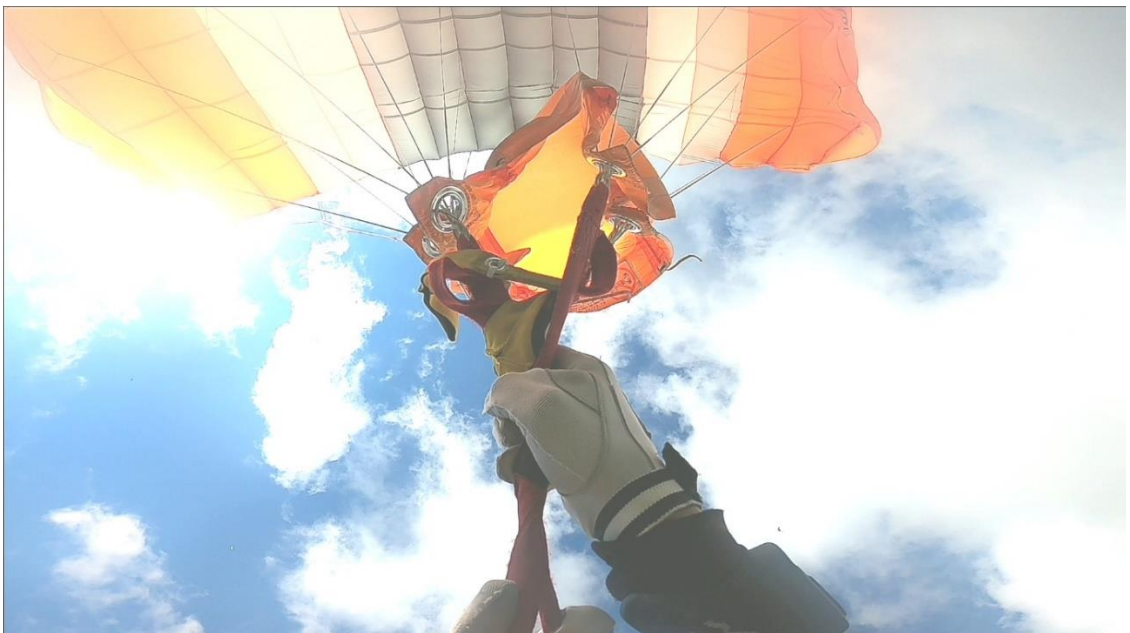
1.5.5.10 Vridningen av bärremmarna har lyckats flytta ner snodden så att bärninorna inte längre är snodda.

1.5.5.11 Snodden är nu istället flyttad från bärninorna till bärremmarna. Vänster styrhandtag är fortfarande fast i ursprungligt läge, dvs. bromsad.

Bild 15: Snodden flyttad ner till bärremmarna.

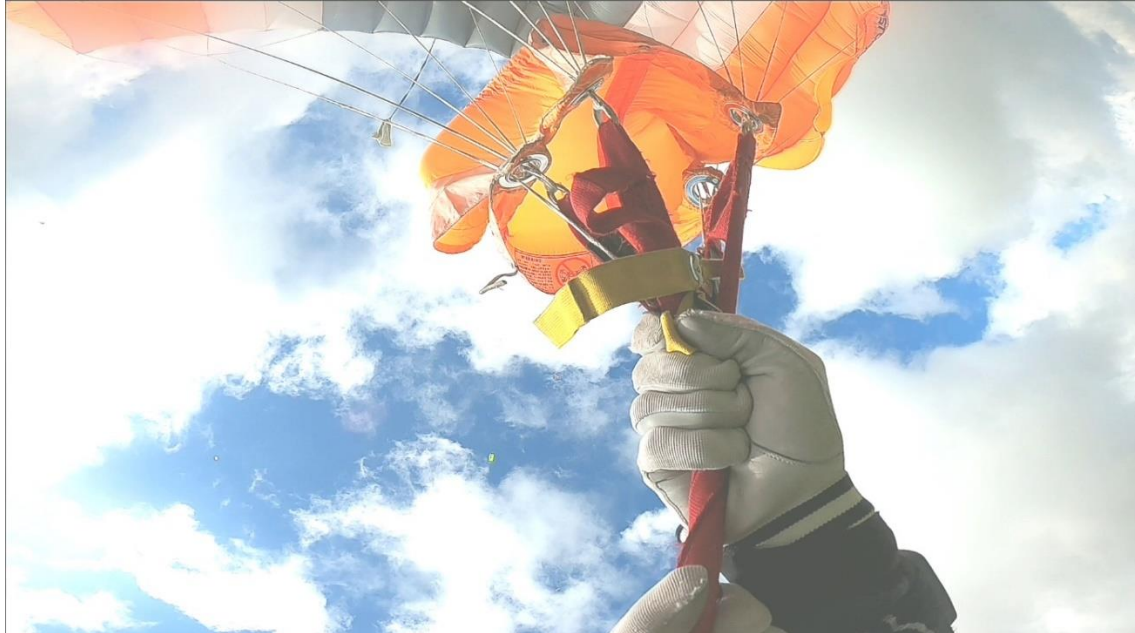
1.5.5.12 Fallskärmen fortsätter att dyka och rotera i oförminskad rotationshastighet, ca. 0,5 varv/s (0,47–0,55 varv/s).

*Bild 16: Bärremmarna snodda. Ett styrhandtag i bromsat läge och ett lossat.*
