Slutrapport SHK 2023:03

**Olycka på Örebro flygplats den 8 juli 2021
med flygplanet SE-KKD av modellen
DHC-2 Mk III, i samband med fall-
skärmshopparverksamhet**

Diariernr L-47/21

2023-01-30

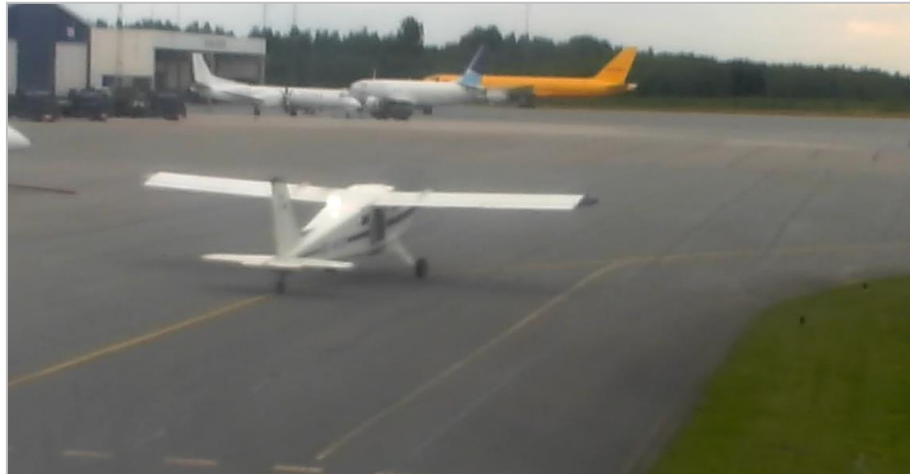
På flygplatsen fanns två kameror som filmade flygplanet vid uttaxning inför start. Den ena kameran var placerad vid tankanläggningen och riktad söderut. Den andra kameran var placerad vid terminalen och riktad västerut. Bilderna visar att vingklaffarna är infällda och att höjdrodertrimmen är i ett onormalt läge för start.

Figur 21. Bild från övervakningsfilm från kamera placerad vid tankanläggningen. Bild: Örebro flygplats.

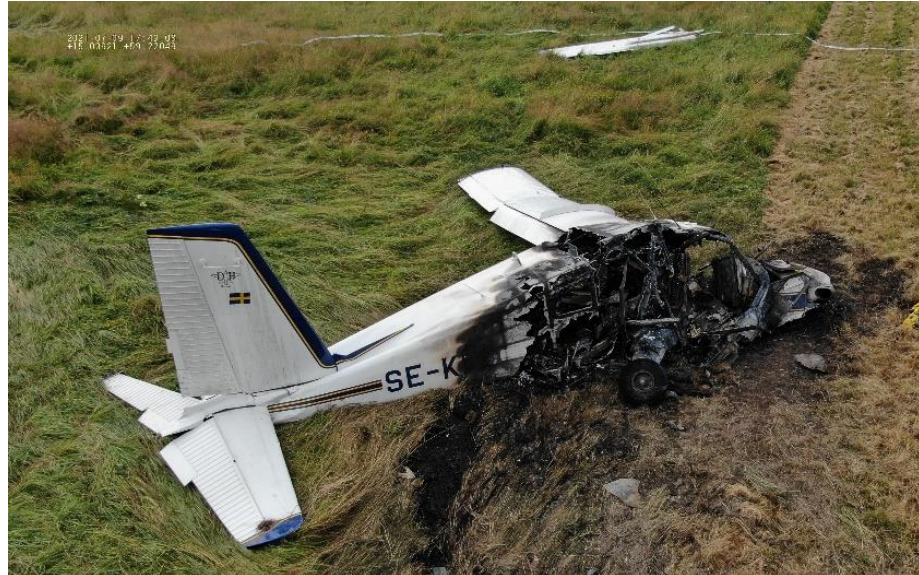
Vid nedslaget separerade delar av flygplanet såsom propeller, höger vinge och vänster landställ utmed de 48 meter som flygplanet kanade.

Figur 24. Flygplanet på olycksplatsen.

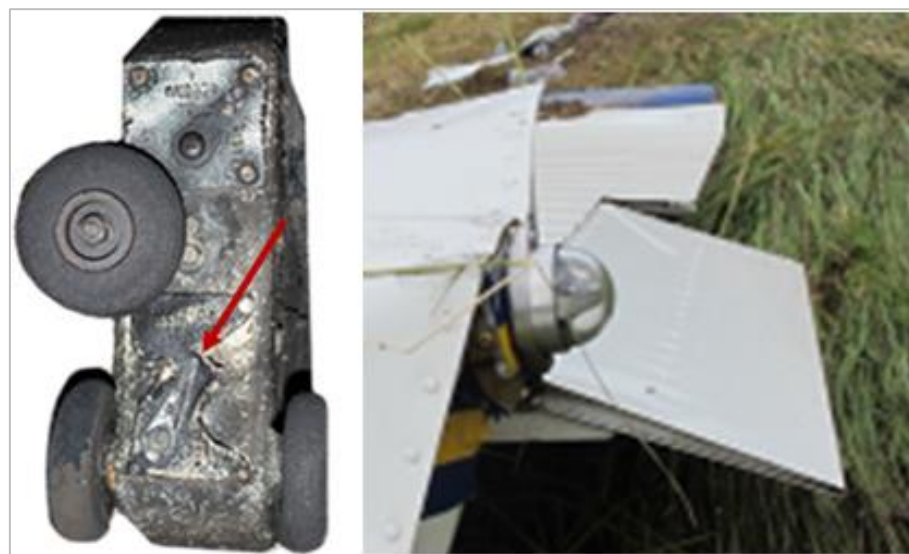
Trimpanelen och höjdrodertrimmen återfanns i ett läge som kan ses i figur 25.

Figur 25. Vänster bild visar trimpanelen där pilen visar inställd position på höjdrodertrimmens indikator. Höger bild visar motsvarande läge på höger höjdroder.

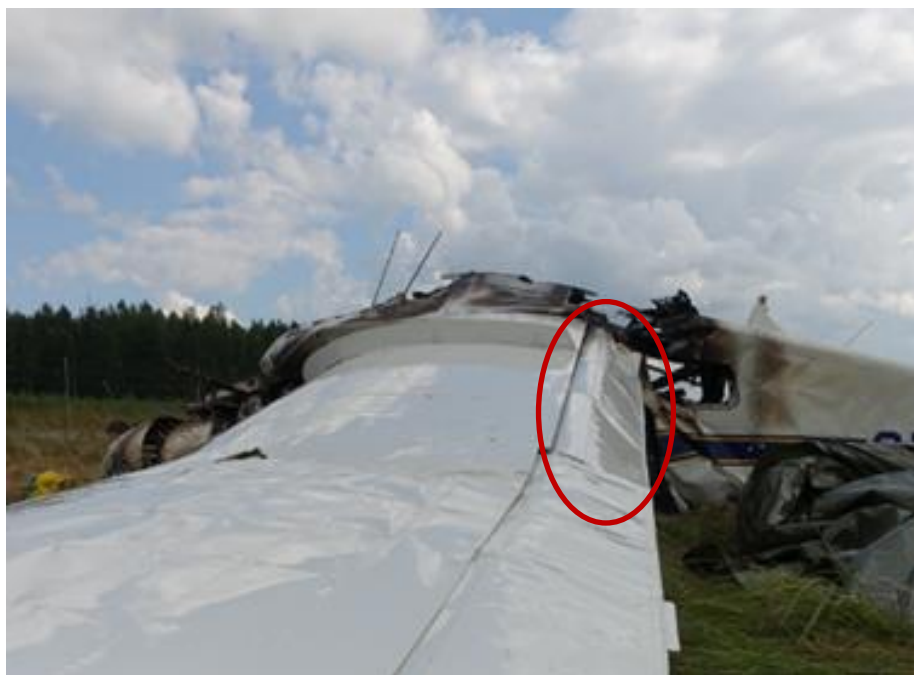
Vid olycksplatsundersökningen var vingklaffen i utfällt läge.

Figur 26. Vänster vingklaff markerad med röd ring.

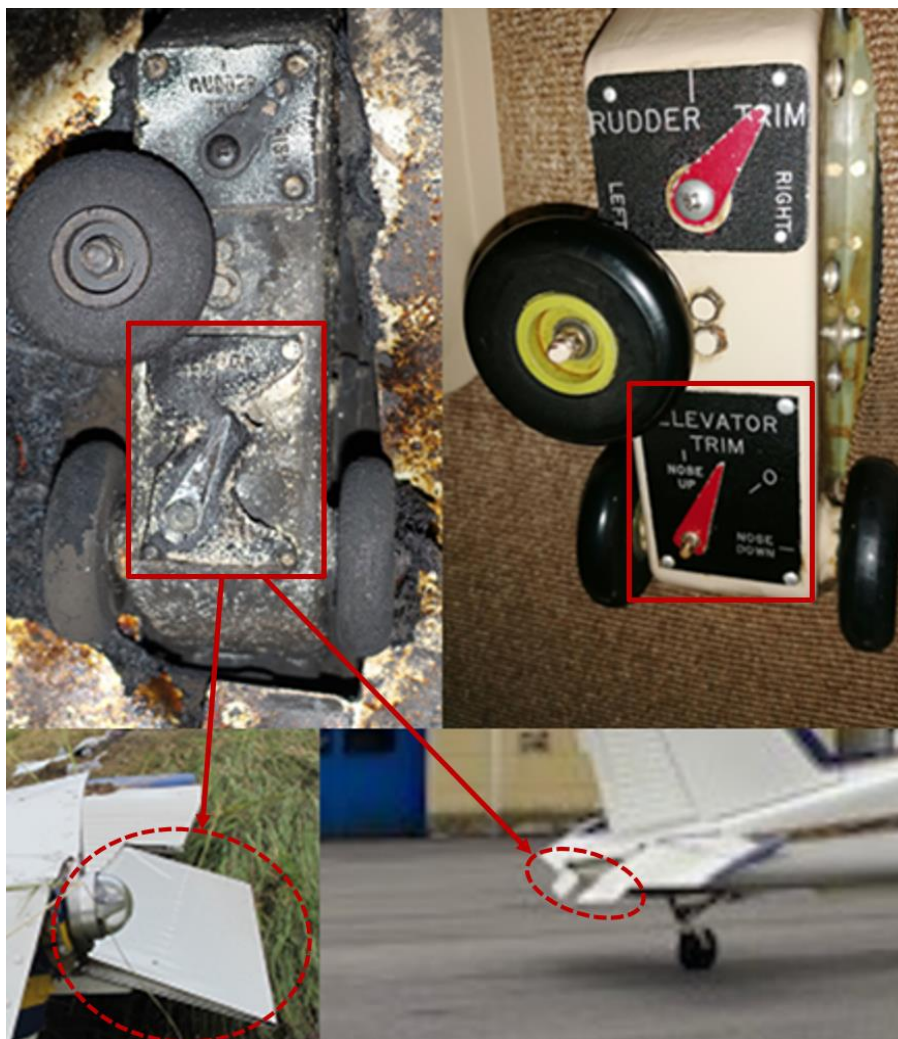
Figur 30. Bilderna visar höjdrodertrimmens indikering och position före och efter olyckan. Nedre bilden till höger: Privatperson.

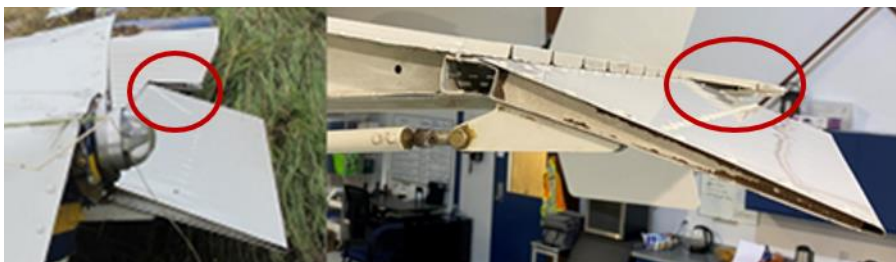
Figur 33. Den vänstra delen av bilden visar höjdrimrodrets position efter olyckan. Den högra delen visar höjdrimrodrets position vid 16.5 grader nos upp enligt typcertifikatinnehavaren.

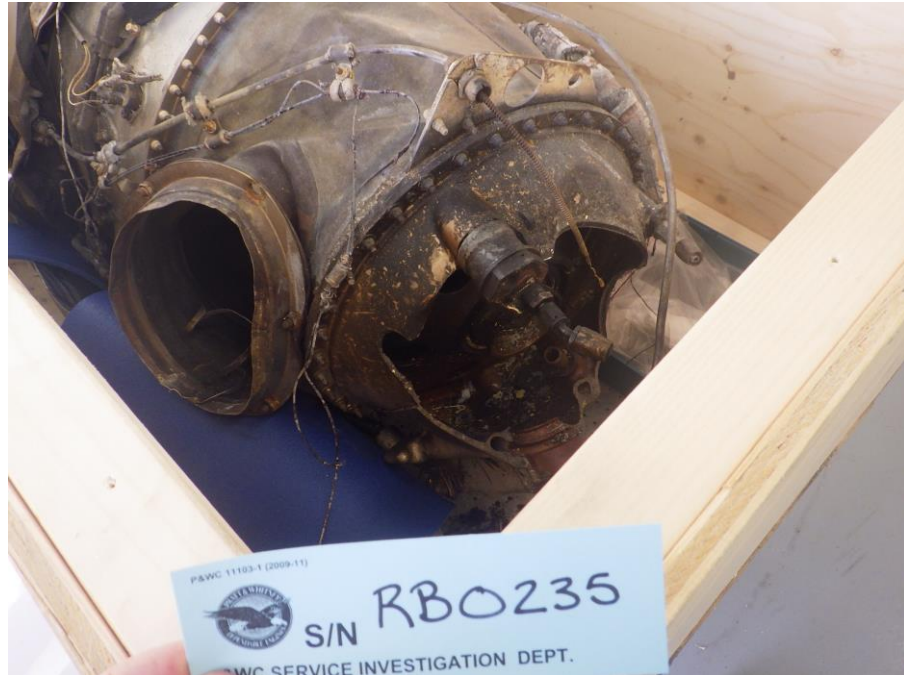
Figur 35. Den främre växellådans hölje var sprucket och exponerade insidans komponenter. Bild: Pratt & Whitney Canada Corp.

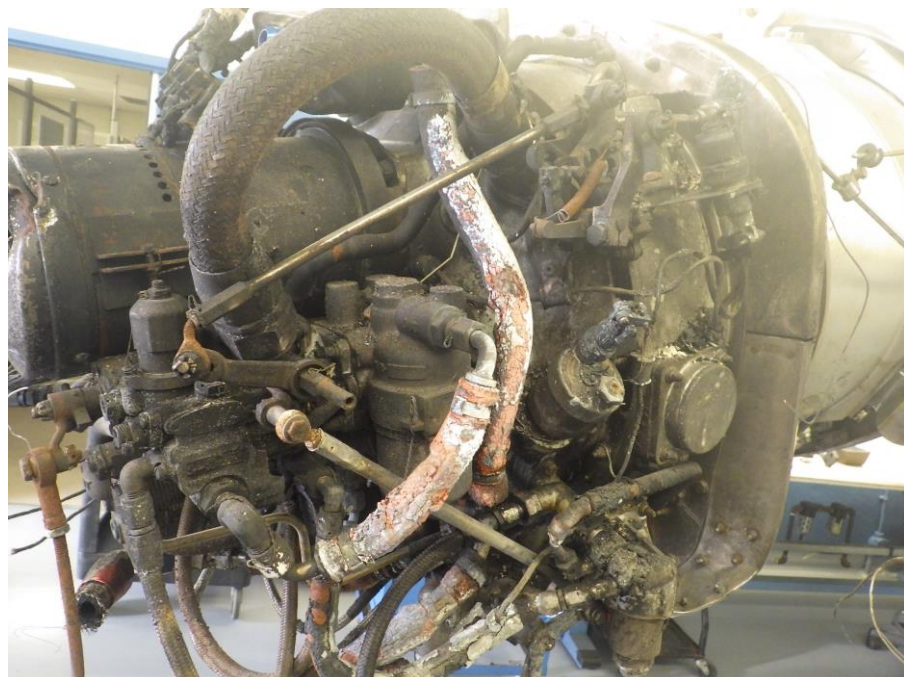
Figur 36. Hjälppapparatväxellådan hade exponerats av brand. Bild: Pratt & Whitney Canada Corp.

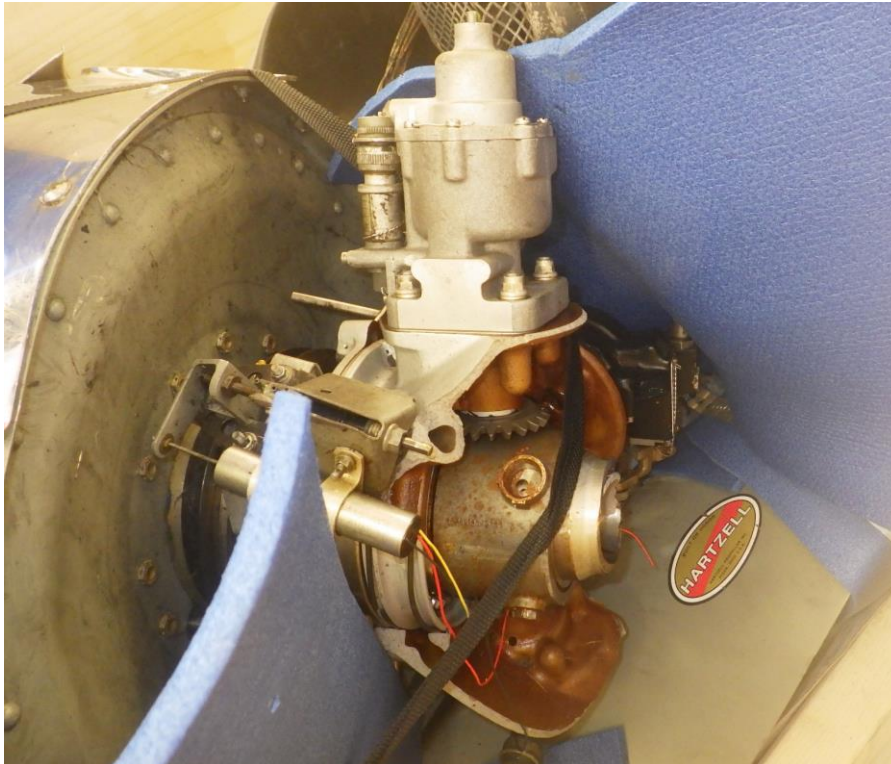
Figur 37. Propellerns övervarvsregulator och varvtalsregulator satt kvar på den del av höljet från reduktionsväxellådan som tillsammans med propellern separerade vid nedslaget. Bild: Pratt & Whitney Canada Corp.

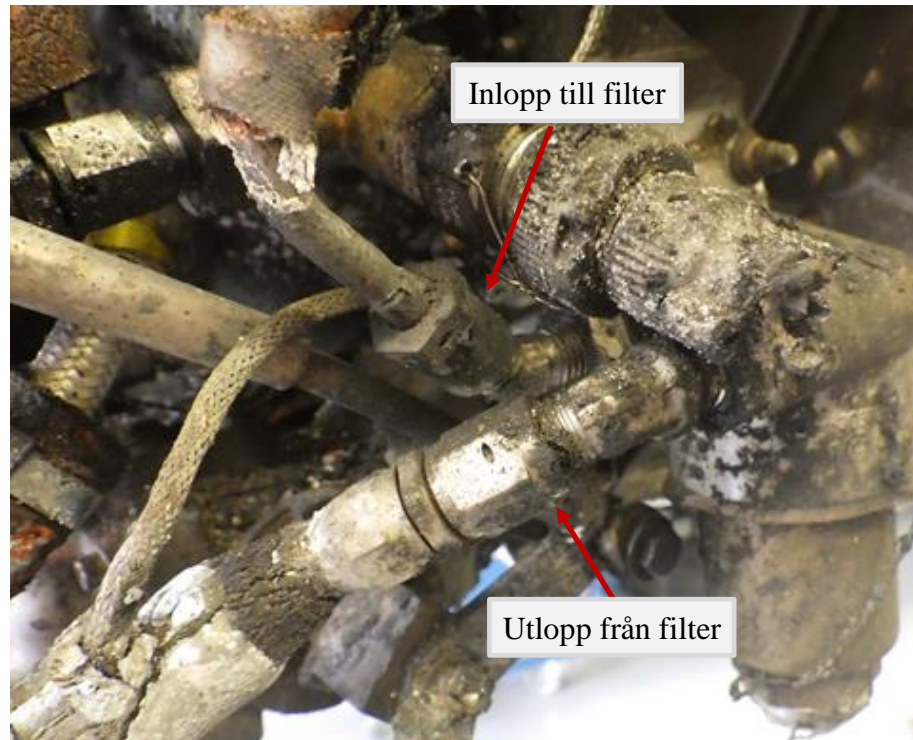
Figur 38. Bilden visar vilka muttrar som inte var trådlåsta. Den övre muttern på bilden saknade specificerat åtdragningsmoment. Markeringar införda av haverikommissionen. Bild: Pratt & Whitney Canada Corp.

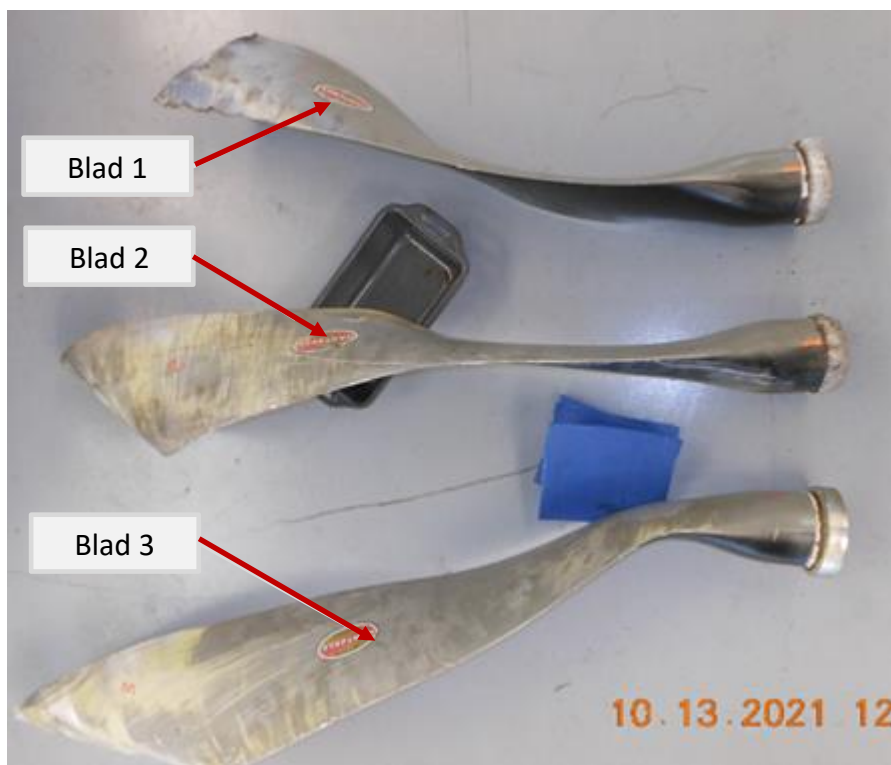
Figur 39. Propellerbladen vid undersökning. Markeringar införda av haverikommissionen. Bild: Hartzell Propeller Inc.

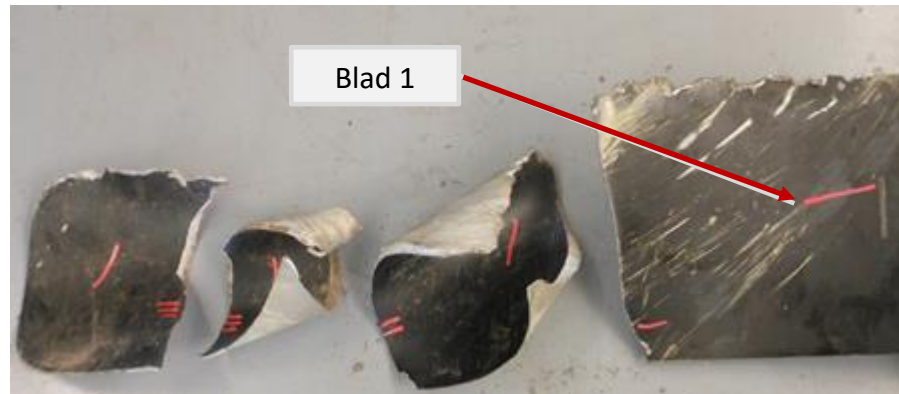
Figur 40. De tre separerade bladbitarna från propellerblad nummer ett. Markeringar införda av haverikommissionen. Bild: Hartzell Propeller Inc.

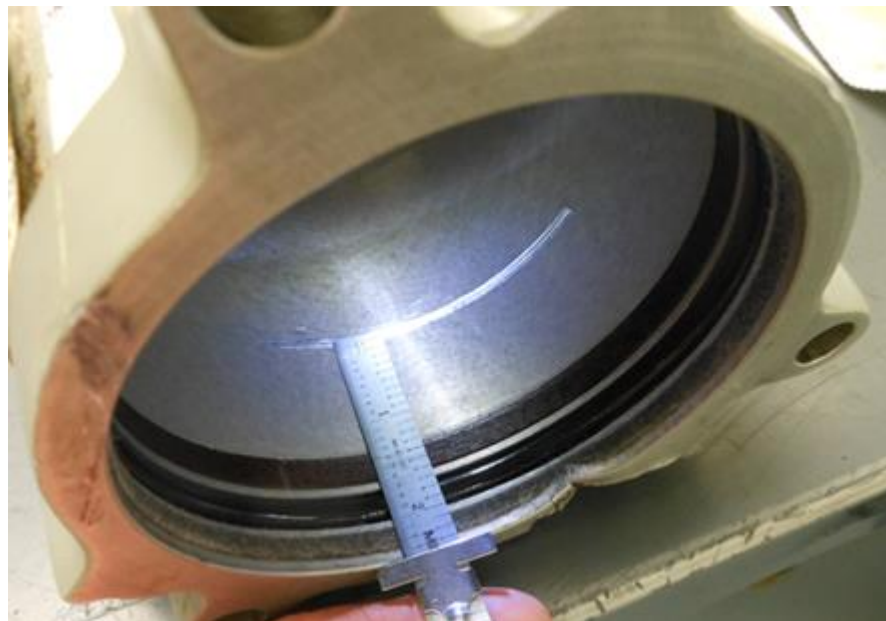
Figur 41. Slagmärken i propellerns cylinderlock.

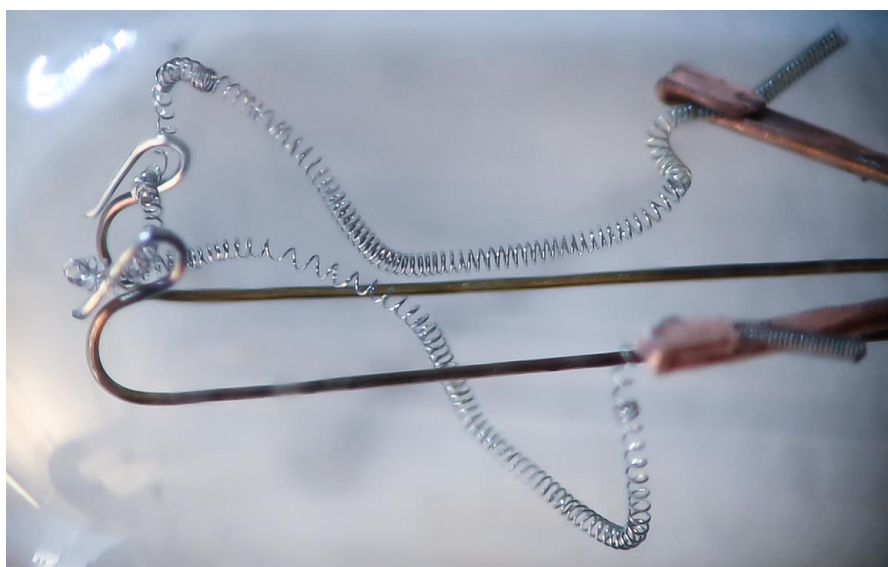
Figur 42. Förstoring av bild på lampan för stallvarning. Bilden visar den deformerade glödtråden.
