**Svenska
Fallskärmsförbundet**

UTREDNINGSRAPPORT FALLSKÄRMSOLYCKA 1-2018

Dödsolycka i samband med fallskärmshopp 2018-04-29

Dnr SFF-2018-10

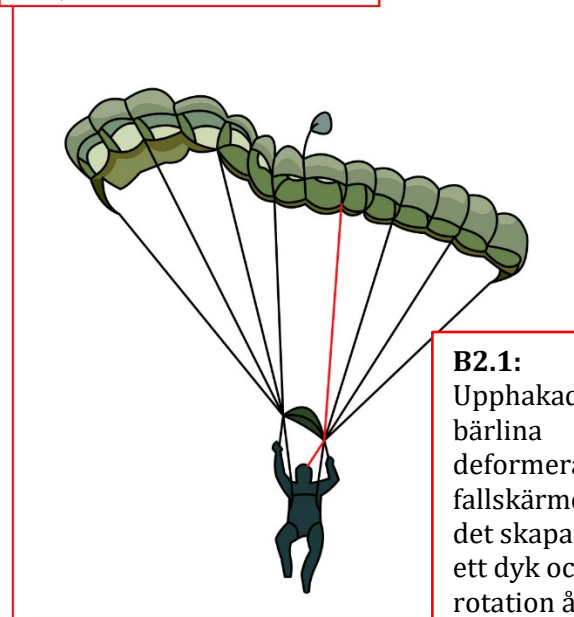
B2: JH Fallskärm

B2.1: Upphakad bärlina deformerar fallskärmen, det skapar ett dyk och rotation åt vänster.

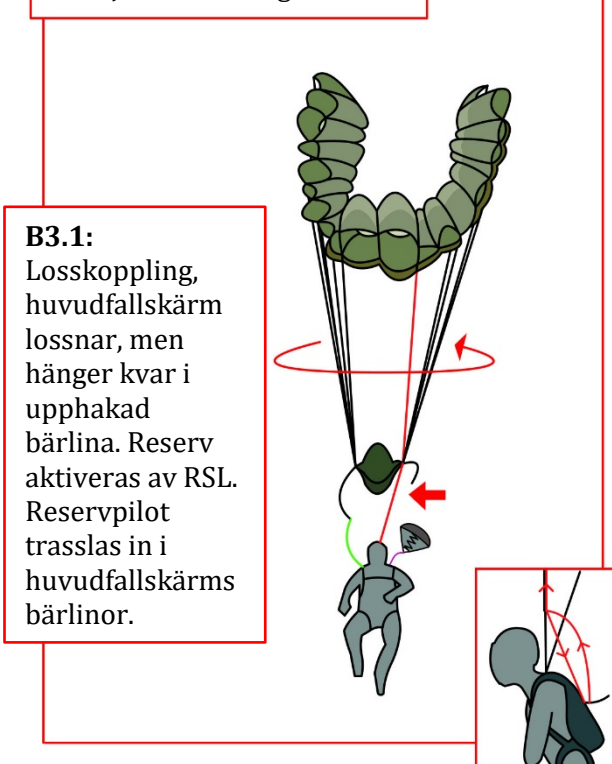
B3: JH Reservdrag

B3.1: Losskoppling, huvudfallskärm lossnar, men hänger kvar i upphakad bärlina. Reserv aktiveras av RSL. Reservpilot trasslas in i huvudfallskärms bärlinor.

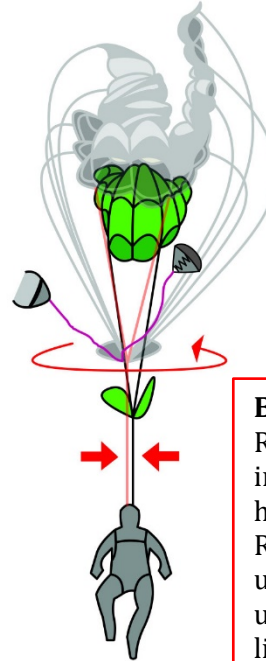
B4: JH Reservutveckling

B4.1: Reservpilot blir intrasslad i huvudfallskärm. Reserv kommer ur free-bag och ut i luften, men lindas in i upphakad huvudfallskärm.

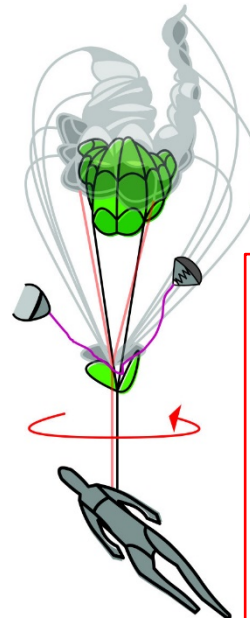
B5: JH Reservutveckling

B5.1: Reserv blir intvinnad i upphakad huvudfallskärm och roterar kraftigt. Reserven har låg bärighet. Hopparen har "horisontell" position.

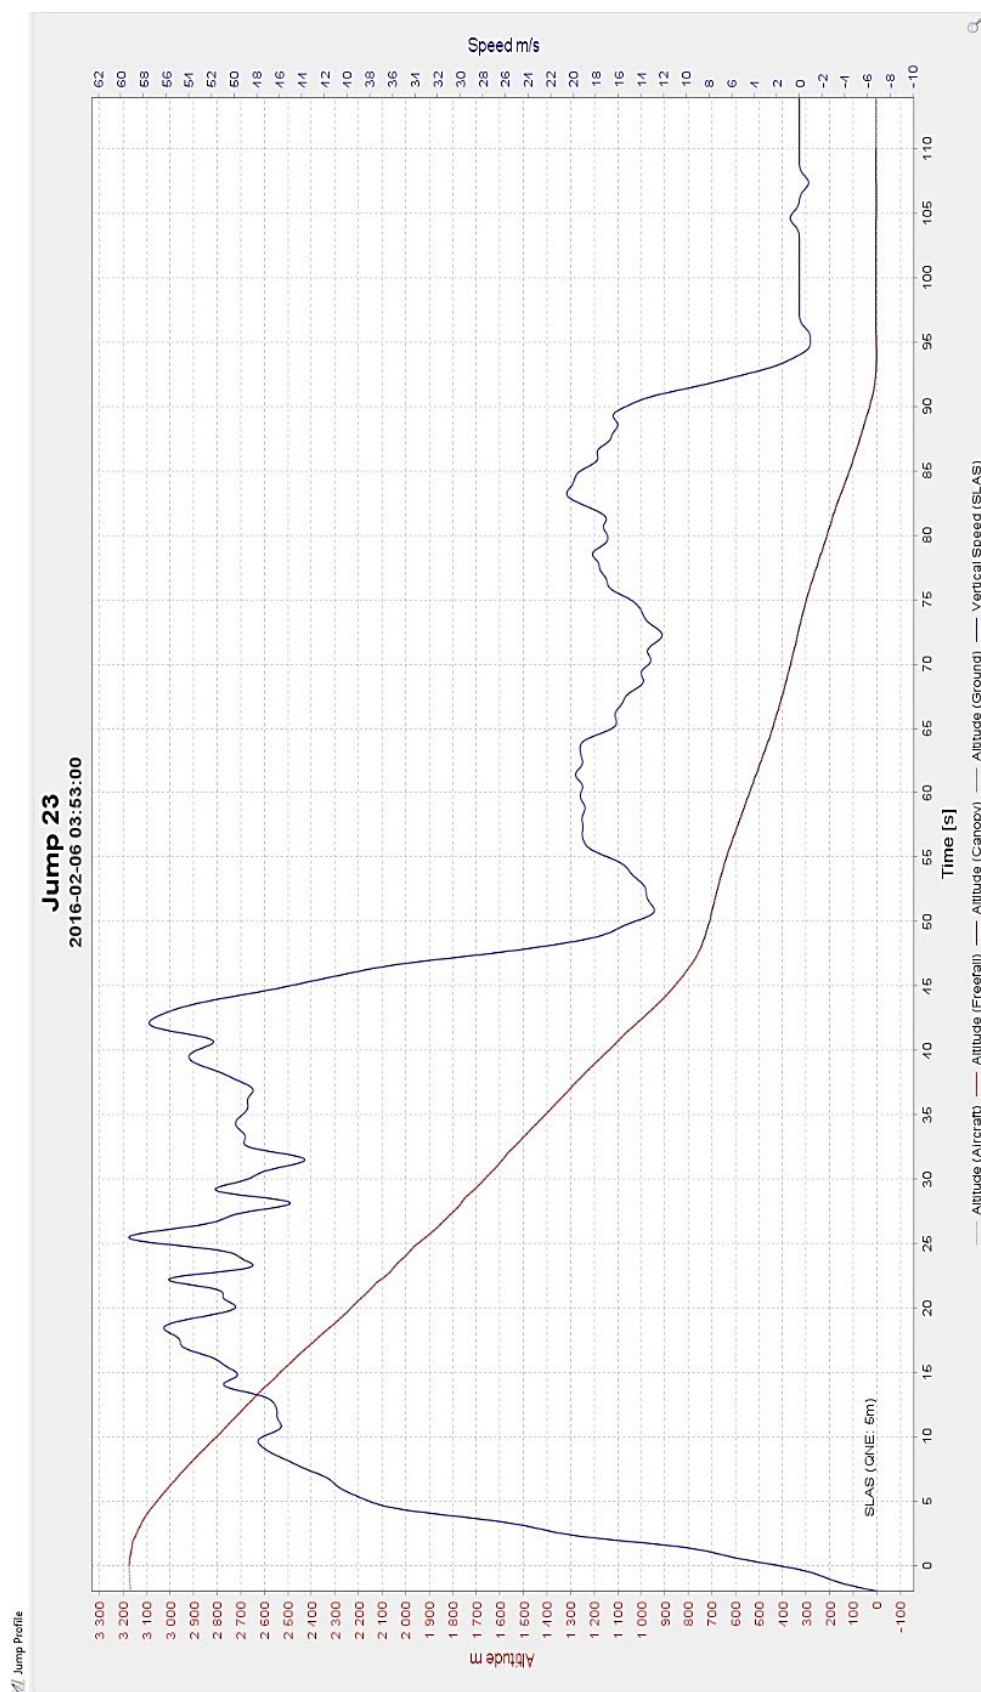
Fig.1 Graf från hoppdator Alti Track. Grafen visar det förolyckande hoppets höjdrapportering i rött, och vertikala sjunkhastigheter angett i m/s i blått. Notera att datum och klockslag på enheten ej varit kalibrerat.

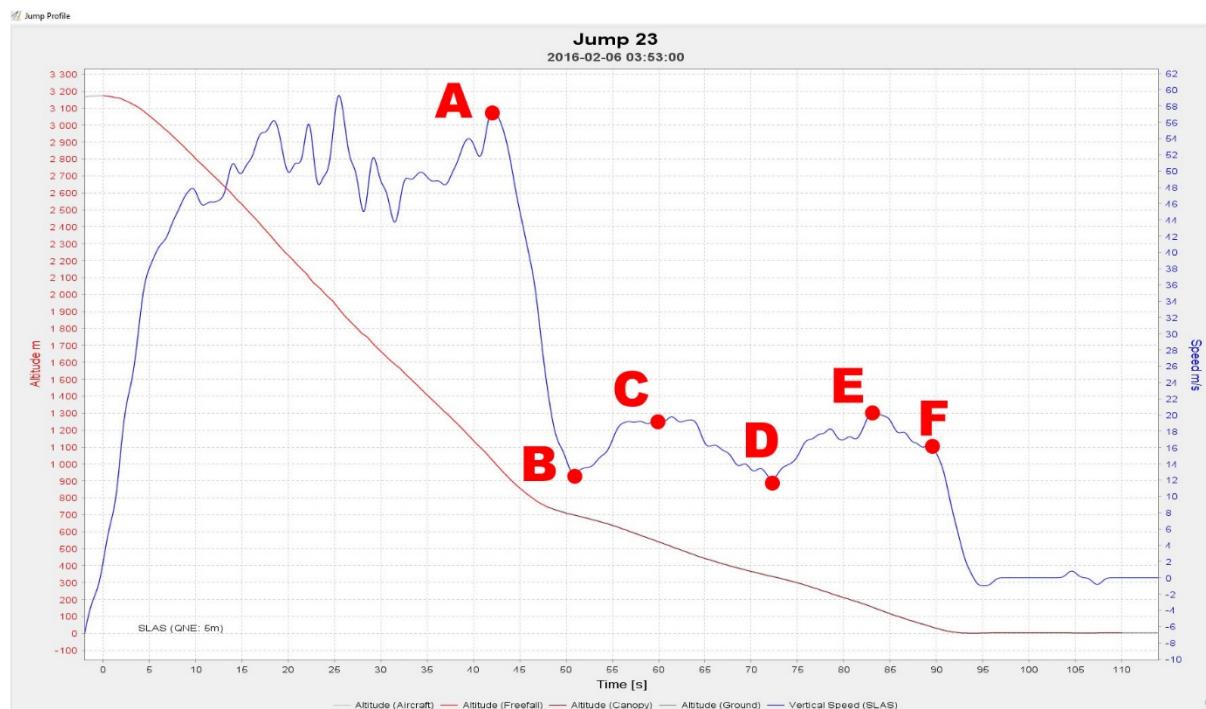
Fig.3 Graf med händelsepunkter. A: Utlösning av huvudfallskärm. B: När huvudskärm har lägst sjunkhastighet. C: Sjunkhastighet har ökat till ca 19 m/s. D: Reserv har lägst sjunkhastighet. E: Reservfallskärm och huvudfallskärm är intrasslade, sjunkhastighet runt 20 m/s. F: nedslag i drygt 16 m/s.

- 1.5.5.2 Till följd av den deformerade fallskärmen sker det från 700 meters höjd en fartökning i sjunkhastighet under sex sekunder, från 13m/s till 19 m/s som vid 600 meters höjd uppgår fluktuerande till över 19 m/s sjunkhastighet (fig.3 punkt C).

- 1.5.9.3 Från ca 350 meters höjd ökar åter hastigheten fluktuerande upp till ca 20 m/s, reserven har på grund av kraftig störning från den upphakade huvudfallskärmen inte fri luft att vecklas ut och flyga normalt. Reservan snor in sig i den kvarvarande huvudfallskärmen. (fig 4 punkt E)

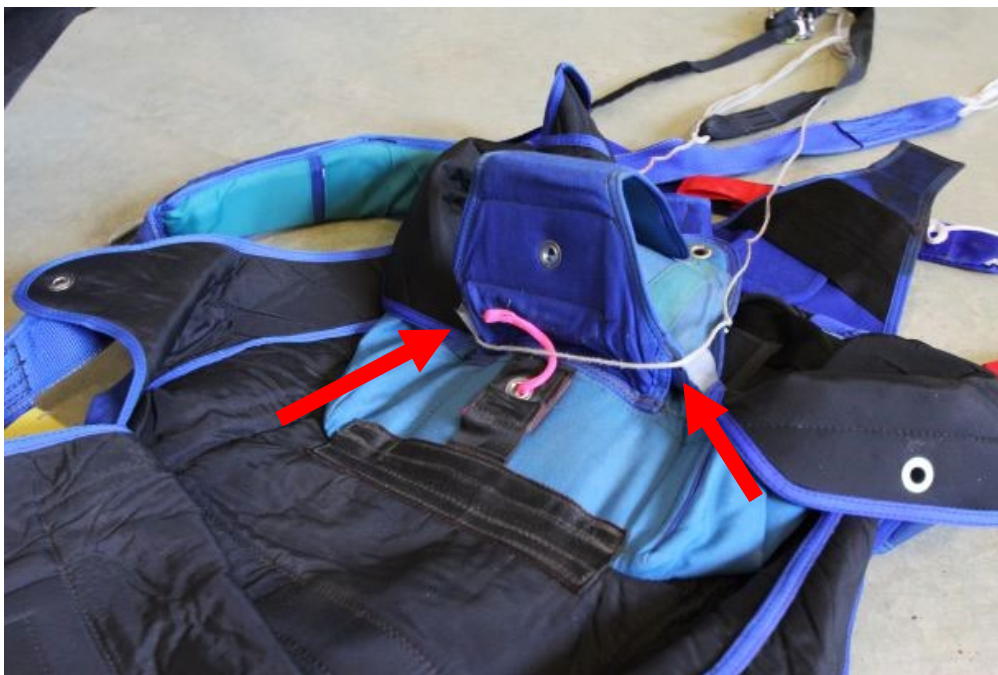
punkt B). Enligt vittnesmål ser kalotten deformerad ut, ekipaget roterar kraftigt åt vänster. En bärlina (främre vänster center bärlina sitter upphakad under reservfallskärmens container och huvudskärmsflik). (bild 1). Upphakningen medför att vänster främre sida av huvudfallskärmen dras ned och skapar en osymmetrisk vingform. Den osymmetriska vingformen skapar kraftig dyk och rotation

Bild 1. Bilden visar utrustningen vid teknisk besiktning, upphakade linan är tydligt synlig, pilarna visar "hörnerna" på fliken den blivit upphakad i.

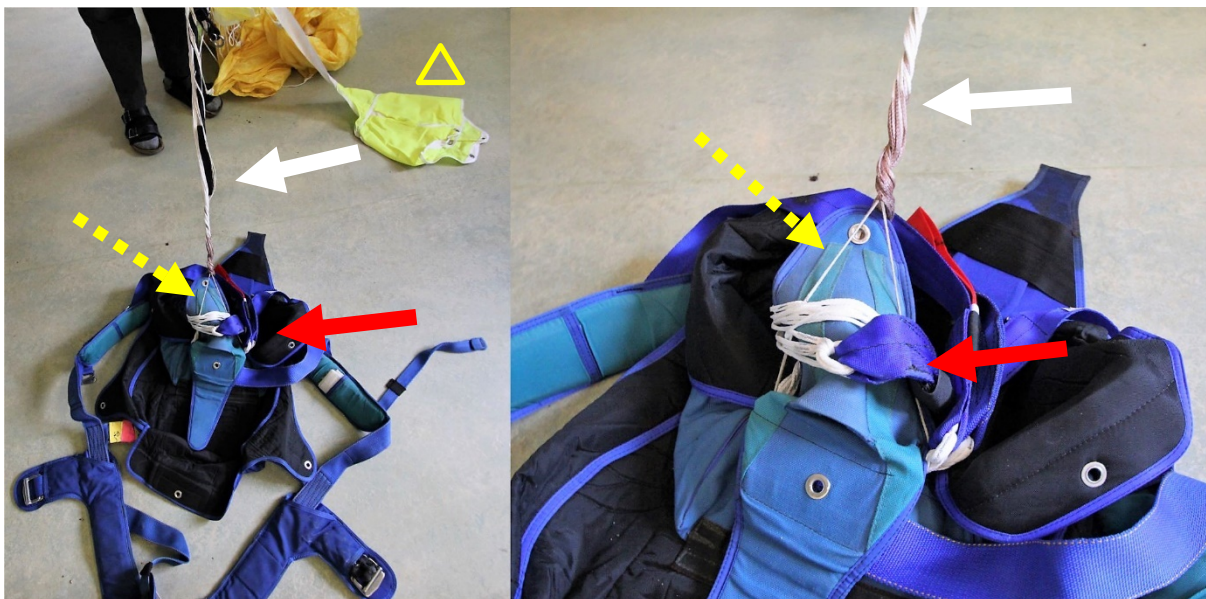
- 1.5.9.4 Reservan är intrasslad med huvudfallskärmen och har låg bärighet. Reservans bärremmar är inte sträckta på grund av att de är insnärjda i flikarna vid upphakningspunkten långt ner på ryggen. (bild 2). Hopparens position är med magen nedåt.

Bild 2: Bilden visar utrustningen vid teknisk besiktning. Reservens bärremmar (röd pil) är ej sträckta och reservens bärlinor (vit pil) är lindande och snodda runt upphakade bärlinan (punktad pil). Den gula triangeln markerar reservens "free-bag" som reserven är packad i, den är intrasslad.

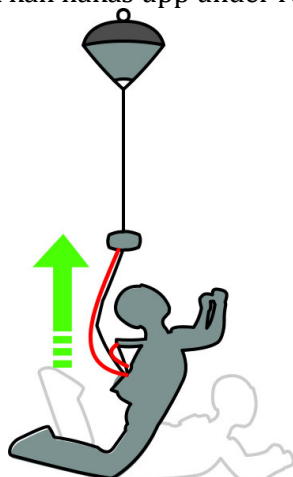
Vid drag kan JH haft en kroppsposition där överkroppen är högre än knäna, dvs en form av knästående resulterar i att fallskärmsystemet sträcks relativt sett diagonalt över reservfallskärmens container. I samband med det ökas förutsättningen för att en bärlina kan hakas upp under reservens container och fliken. (Fig 4)

Figur 4: om draget sker i knästående skapas mer gynnsamma förhållanden för upphakning då huvudfallskärmens bag och linor passerar nära över reservcontainern.

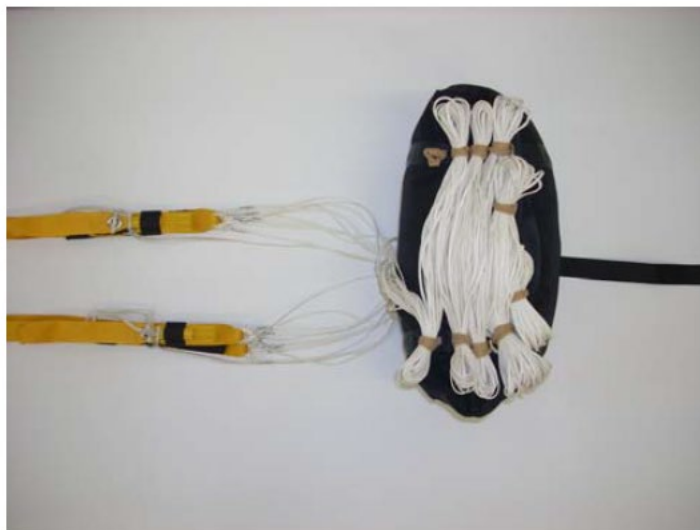
Vid uppfästning av linorna på bagen används gummiband (bild 3). Varje fallskärmsstyp som tillverkas har olika långa linor och packas i olika stora system, därför är det inte en exakt vetenskap hur dessa linor skall utföras, ej är det heller någon vedertagen kvalitetsstämpel på gummibanden annat än dess dimensioner.

Varje utrustning har dock en användarmanual. Enligt användarmanualen till aktuell utrustning Wings, skall linor fästas på bagen tills ca 12 tum (30cm) linor återstår till bärremmarna. (Bild 3)

Bild 3: Bild från Wings användarmanual utgiven 2015-06, visar gummibandsuppfästning.

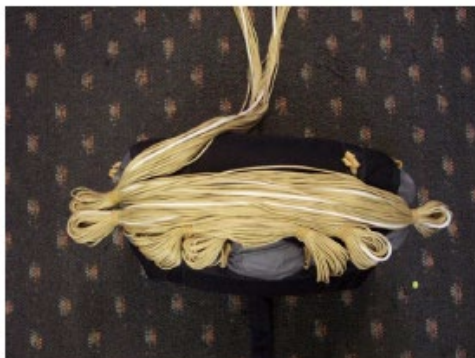
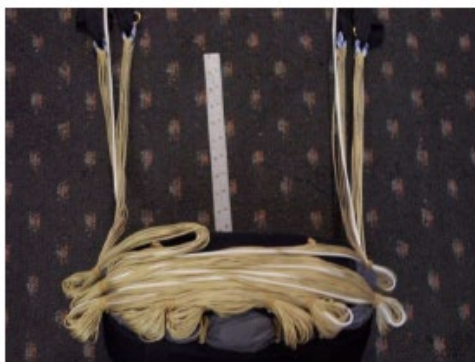
Bild 4: Från servicebulletin #08325 rekommenderad instruktion för linuppfästning med gummiband på bagens sidor.

1. After placing the main canopy into the deployment bag and closing the locking stows, continue stowing the lines until one (1) complete bight can still be made.

2. Separate the line groups into a left and right riser group and place these lines into the next stow on the same side of the deployment bag, leaving approximately 12-15 inches of excess between the last stow and the risers.

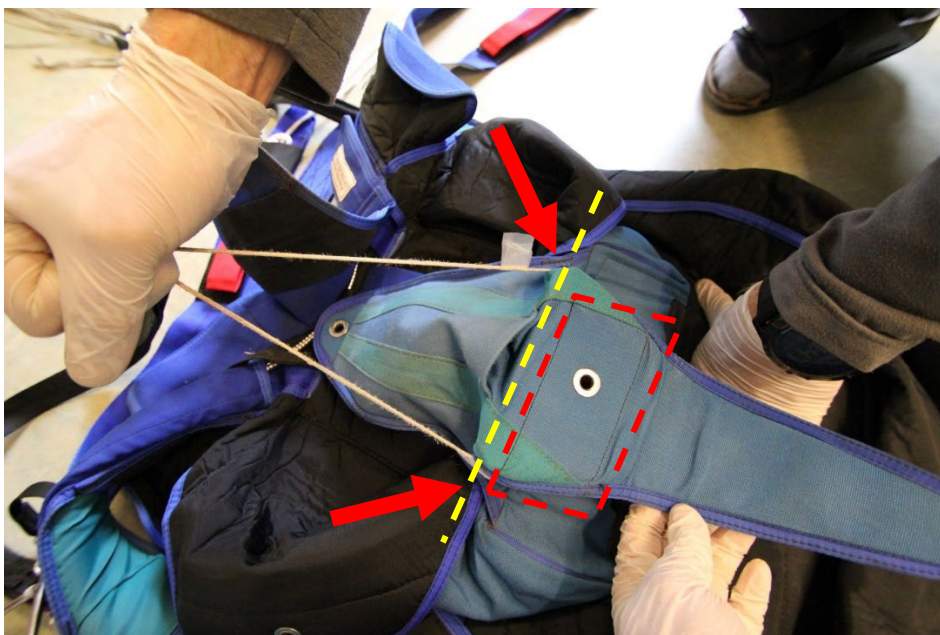
Aktuellt fallskärmsystemet är tillverkat 2004 och slitaget är för sin ålder normalt. Systemet är tygodkänt och luftvärdigt. Dess konstruktion är för sin årsmodell normal. Dock har systemet lösningar som i den givna situationen hade mer gynnsamma förutsättningar att en upphakad bärlina skulle sitta kvar. Den flik som bärlinan fastnade under är en mjuk konstruktion med en avgränsad förstävning vid öljetter, därigenom låstes bärlinan fast av fliken när den kollapsade av belastningen, istället för att den i sin helhet veks undan och frigjorde bärlinan. (Bild 5).

Bild 5: Upphakad bärlina under simulerad belastning. Fliken har en plastförstyvning markerat i röda streckade rutan. Fliken kollapsar i det mjuka materialet (gul streckad linje). Fliken deformeras och bärlinan hålls fast vid det mjuka materialet. När reserven aktiveras sker ytterligare kollaps av fliken som är gynnsam för linans upphakning.

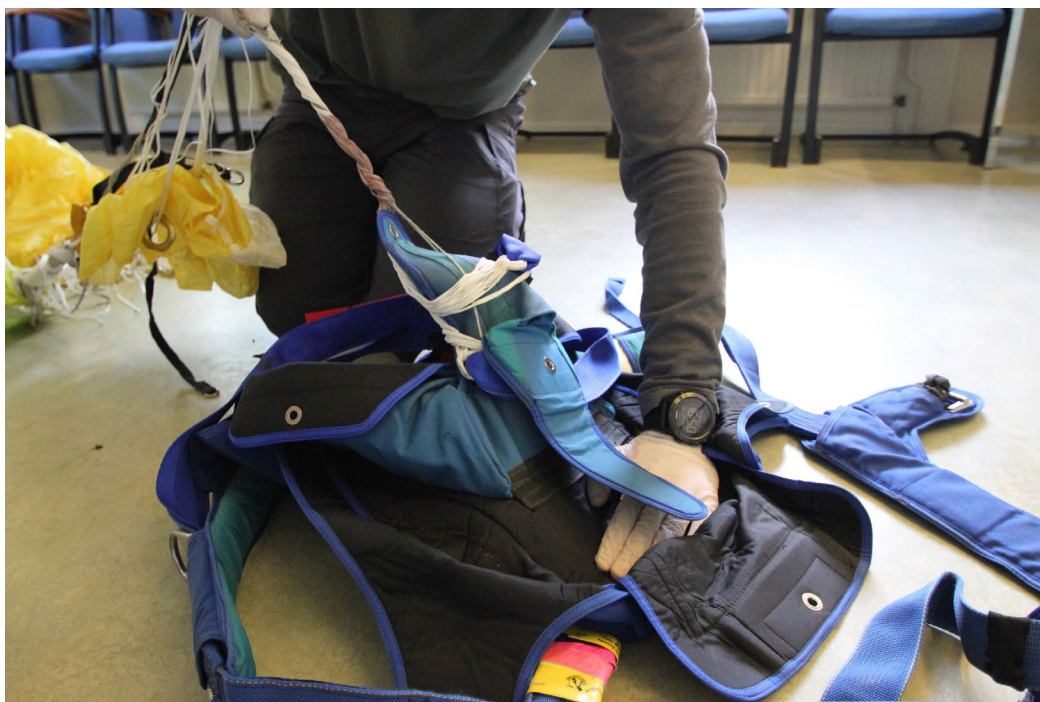
Bild 2) Huvudskärmens och reservskärmens bärlinor är sammantvinnade och sitter fast runt huvudcontainers toppflik och reservcontainers bottenflik.

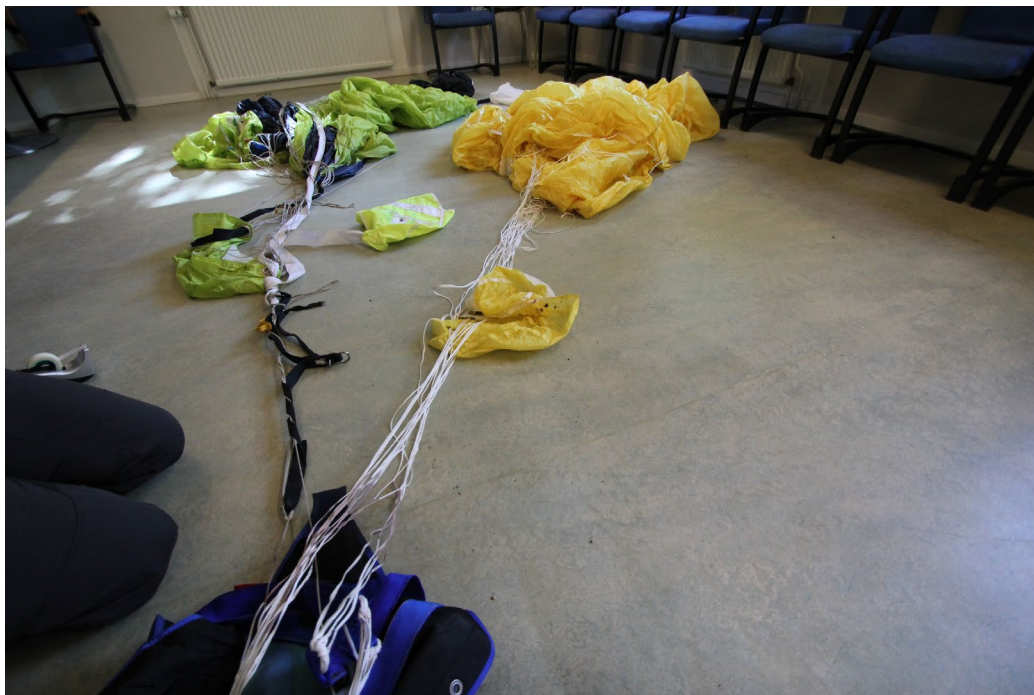
Bild 3) Huvudskärm och reservskärm har roterats upp. Pilotlinan för reservpiloten sitter fortfarande roterad runt huvudkalottens bärlinor. Reservfallskärmens bärremmar löper ner och runt huvudcontainerns toppflik.

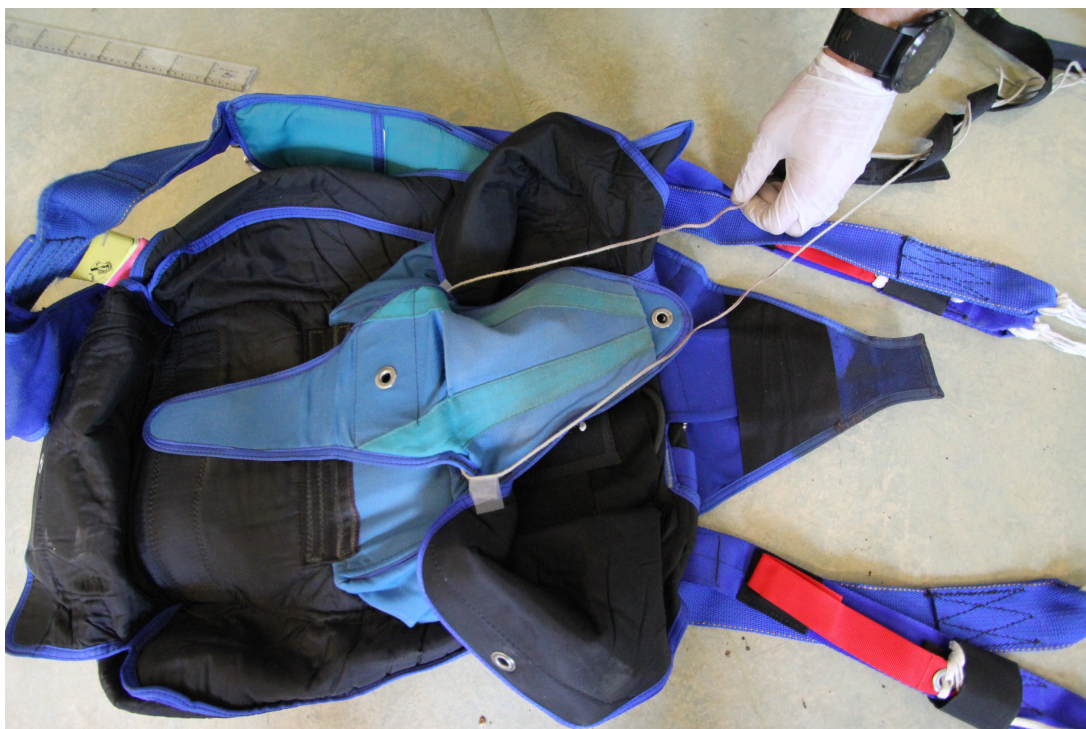
Bild 5) Centerlinan för främre bärrem på vänster (hopparen sett) sida löper fortfarande under huvudcontainerns toppflik. Linan bedöms utgöra en upphängningspunkt och orsaken till att huvudskärmen inte lossnat helt från utrustningen vid losskoppling.

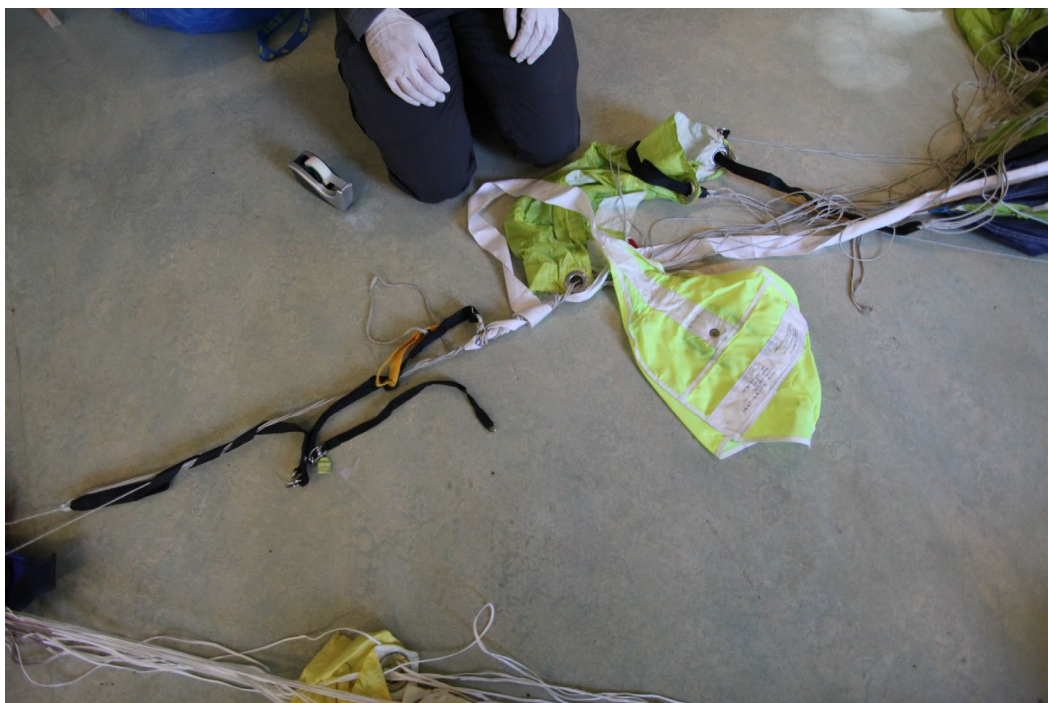
Bild 6) Huvudskärmens bärremmar, slider, freebag, samt del av reservpilotlinan. Notera att Reserve Static Line [RSL] är fäst i bärremmen på korrekt sätt för att kunna fungera vid losskoppling.

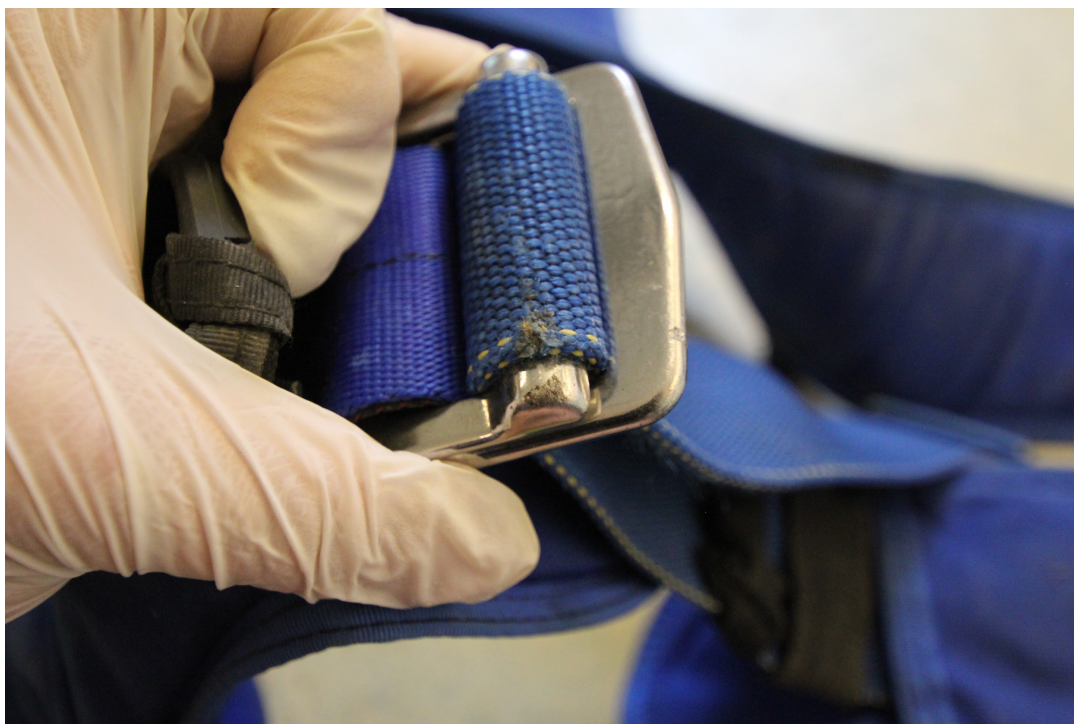
Bild 7)

Skada på höger (hopparen sett) benrems spänne och webbing.

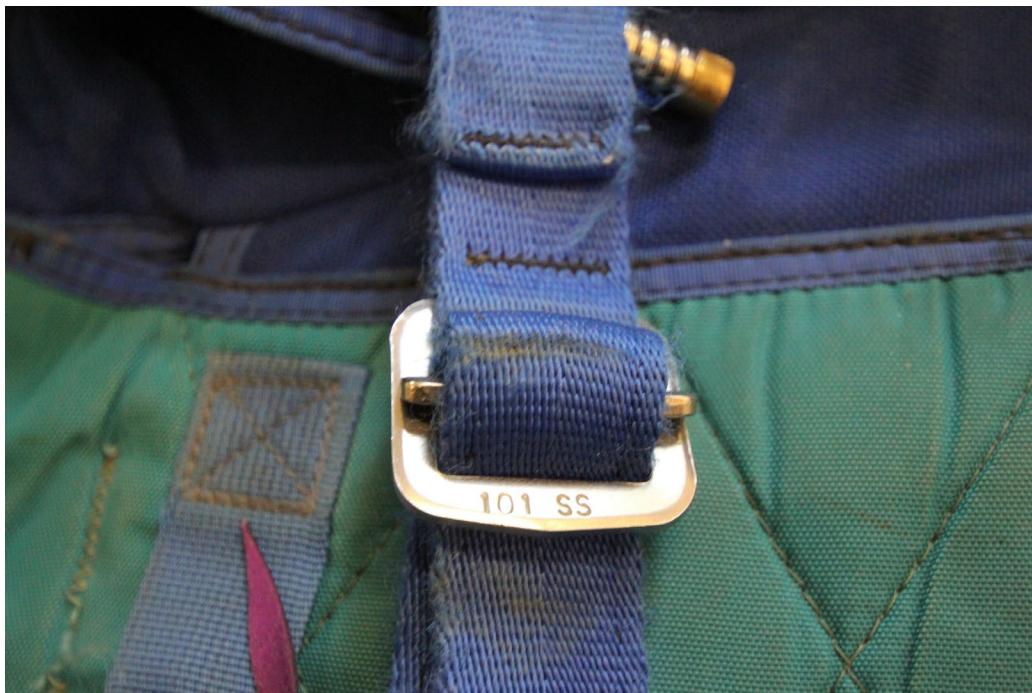
Bild 8) Skada på bröststremmens webbing.

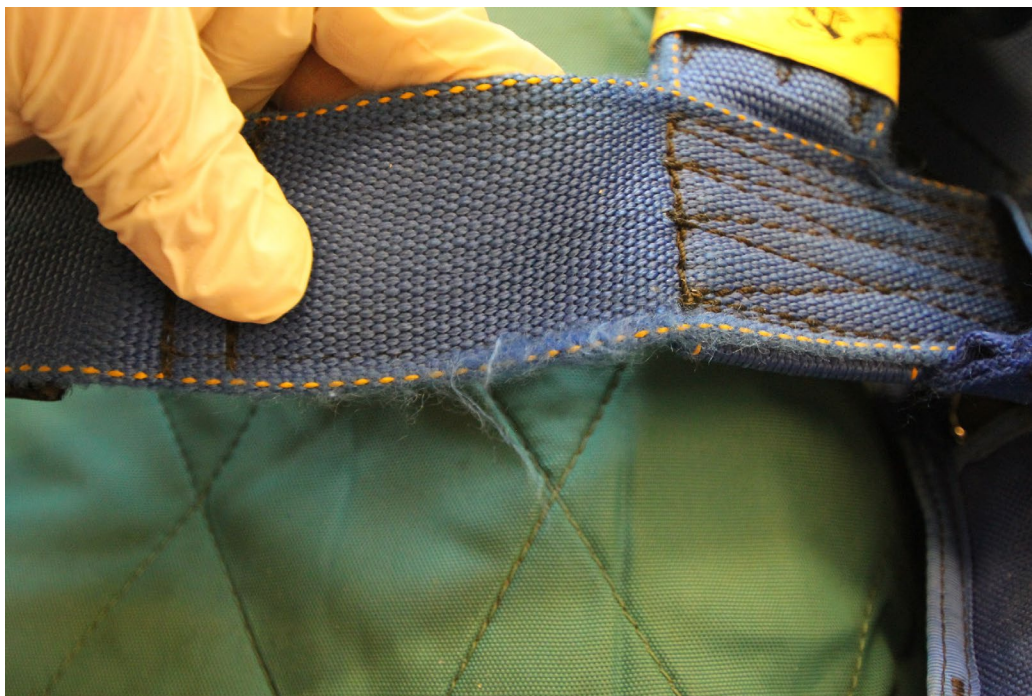
Bild 9) Förhöjt slitage på vänster (hopparen sett) basrem närmast benrem.
