# Svenska Fallskärmsförbundet

## **UTREDNINGSRAPPORT FALLSKÄRMSOLYCKA 1–2025**

**Dubbel dödsolycka i samband med fallskärmshopp 2025-08-16**

**Dnr SFF-2025-15**

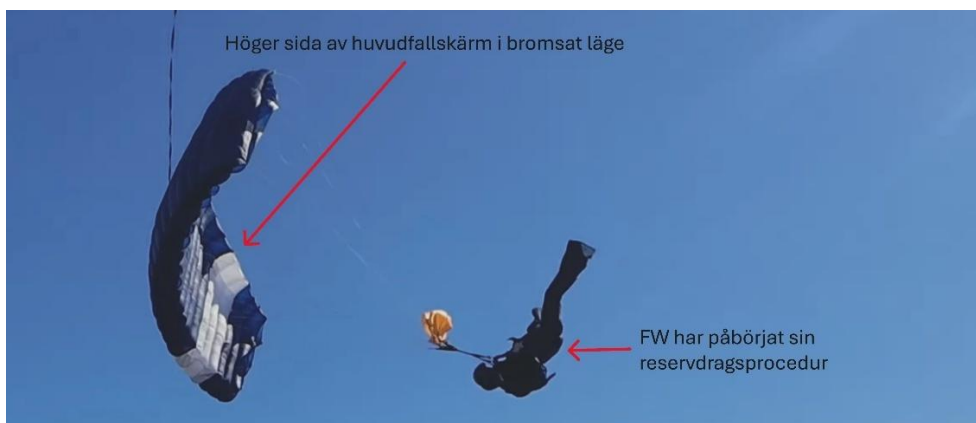
Bild 18: Öppningsförlopp 2, huvudfallskärmen dyker och roterar kraftigt medurs. FW har påbörjat reservdragsprocedur.

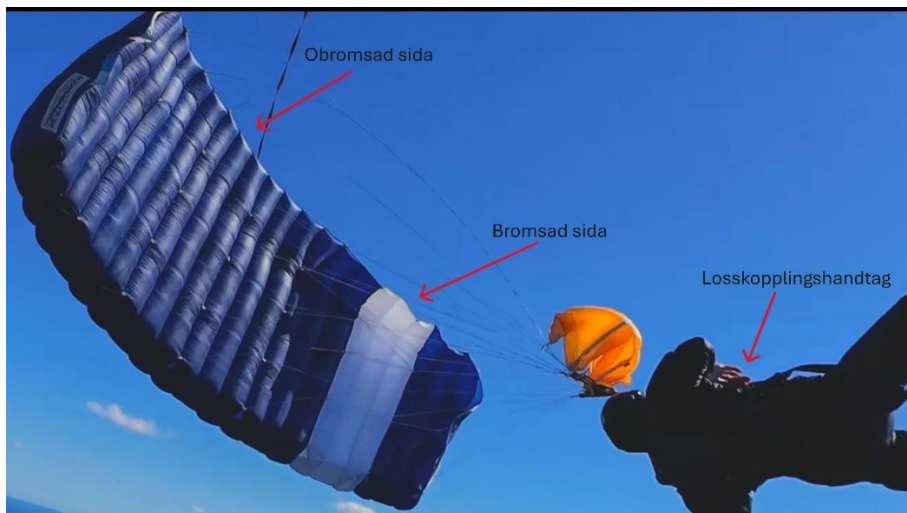
- 1.7.5.2 FW får vid utvecklingsförloppet av huvudfallskärmen en felfunktion: ett (1) lossat styrhandtag från chockbromsen (*toggle/brake line*) på vänster bärrem, se vit ring på bild 21, som resulterar i en dykande roterande fallskärm med snodda bärlinor. Snodden förflyttar sig därefter ner från bärlinorna till bärremmarna.

*Bild 19: Öppningsförlopp 3, visar vänster sida av fallskärm obromsad*

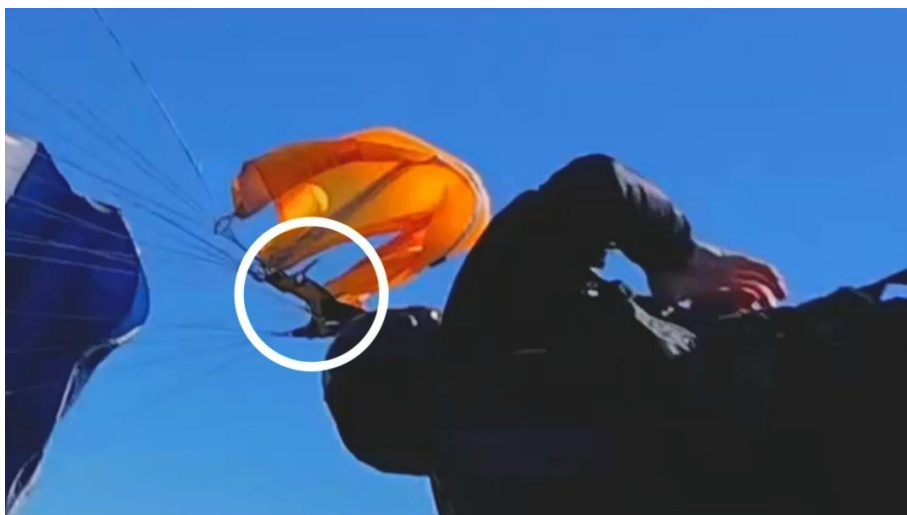
*Bild 20: Vänster styrhandtag lossat från styrhandtagshållare s.k. "togglefire"*

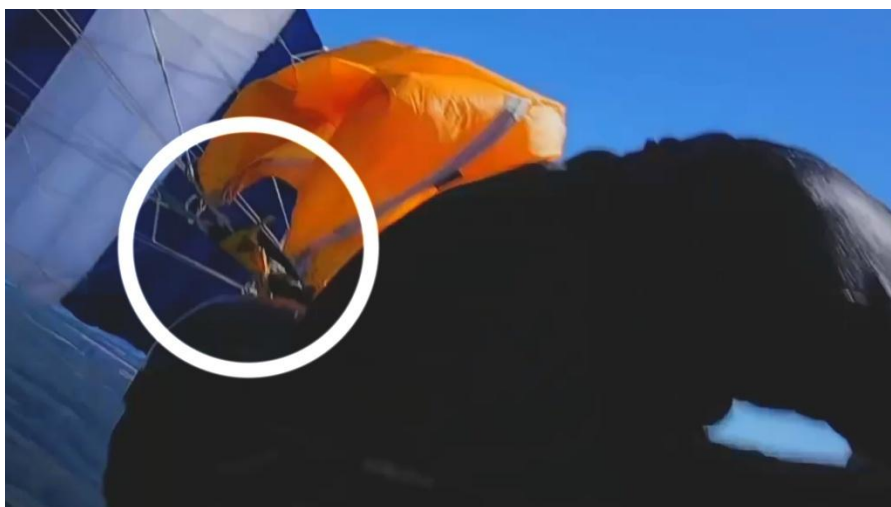
*Bild 21: Vänster styrhandtag lossat från styrhandtagshållare s.k. "togglefire"*

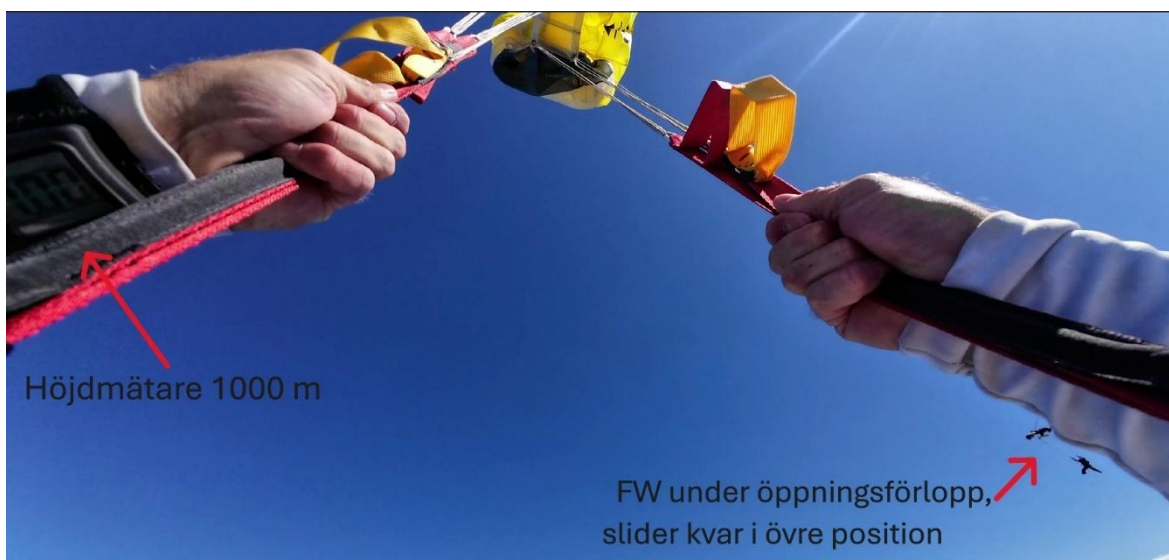
- Drag av huvudfallskärm sker på ca 1100-1050 m
- RS och FW utlöser sina huvudfallskärmar i samma riktning, med FW något över RS.

Bild 22: Positioner vid öppningsförlopp

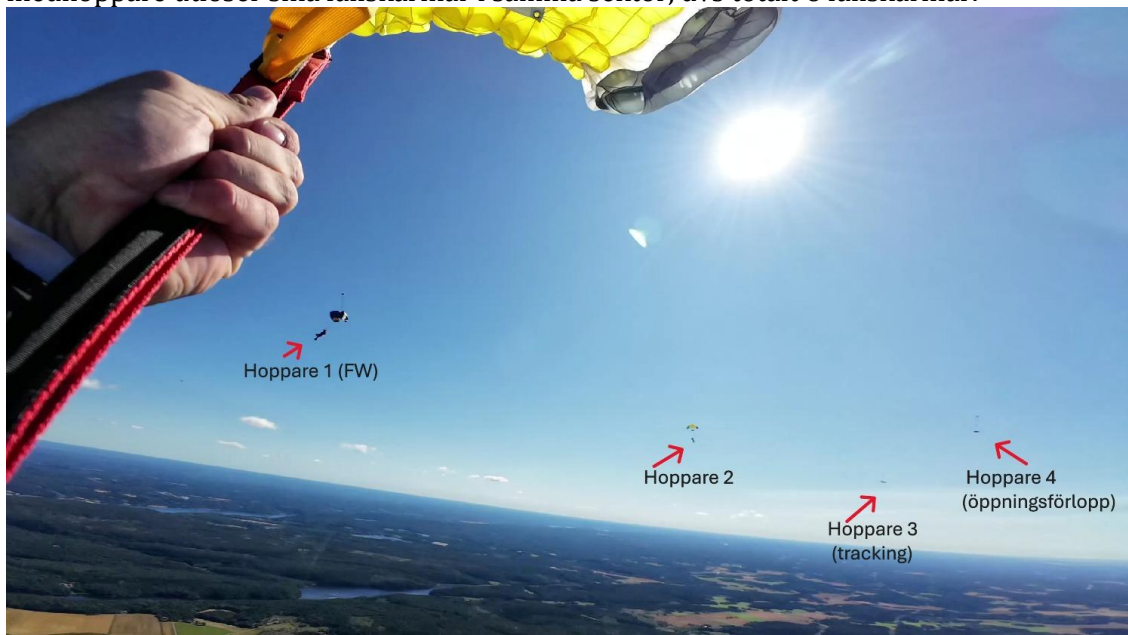
1.7.5.4 Avståndet mellan RS och FW är otillräckligt, dvs brister i separation både horisontellt och vertikalt. Vid granskning av tillgängligt videomaterial framgår att ytterligare 4 medhoppare utlöser sina fallskärmar i samma sektor, dvs totalt 6 fallskärmar.

Bild 23: Separation / Öppningsförlopp

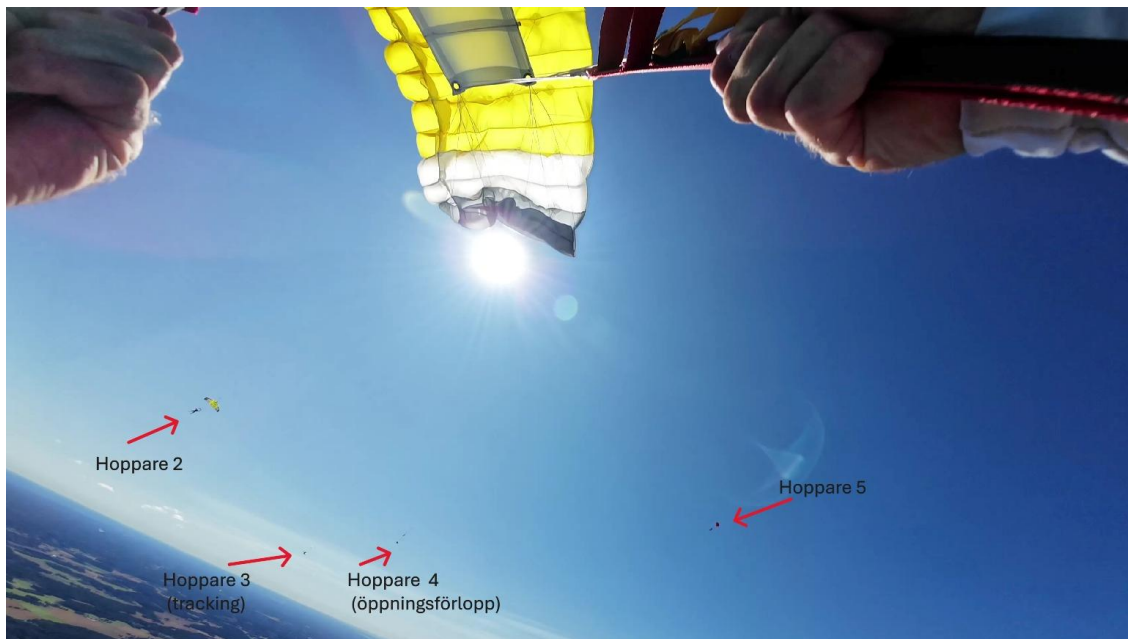
Bild 24: Separation / Öppningsförlopp

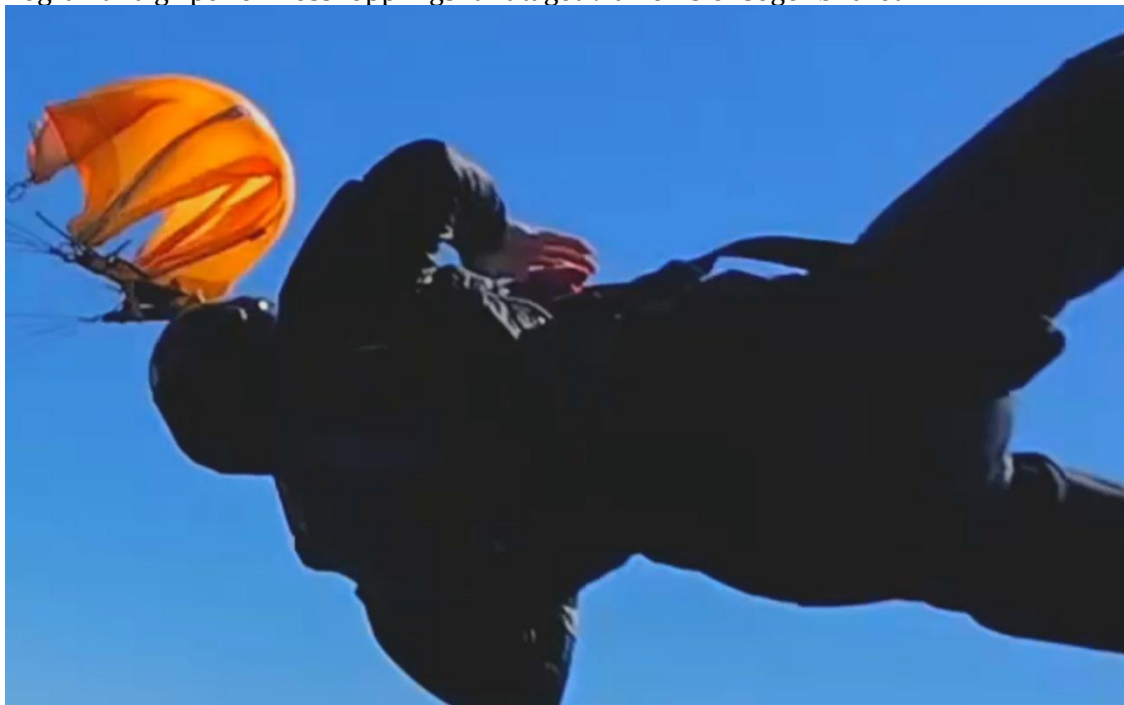
- 1.7.5.5 Tidsförloppet mellan att RS:s huvudfallskräm påbörjar utveckling / trycksättning till kollisionsögonblicket är ca 5,1 sek.
- 1.7.5.6 FW har under ovan angivet tidsförlopp konstaterat sin felfunktion och beslutat att genomföra sin reservdragsprocedur. Bild nedan visar hur FW flyttat sin blick/fokus och sina händer till losskopplingshandtaget respektive reservhandtaget för att genomföra sin reservdragsprocedur. På det sista tillgängliga videomaterialet dokumenteras att FW:s högra hand griper om losskopplingshandtaget vid kollisionsögonblicket.

Bild 25: Påbörjad reservdragsprocedur.

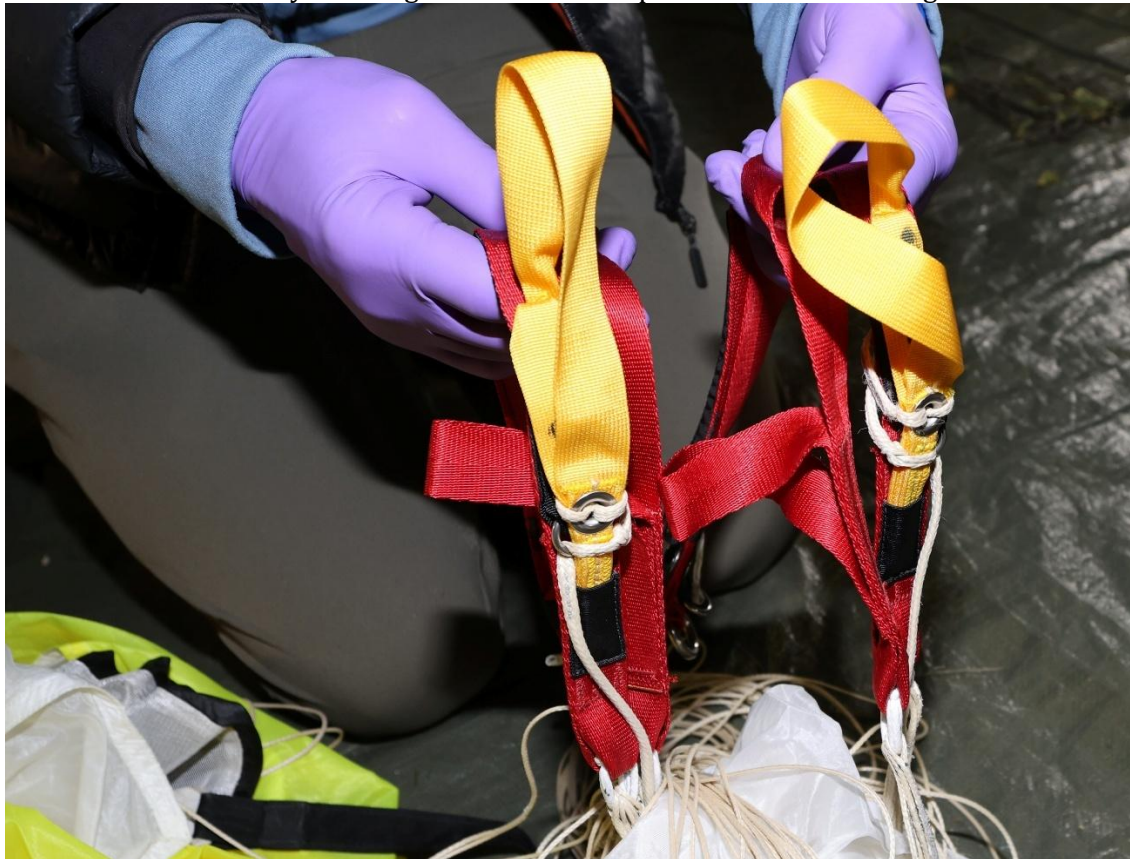
- 1.7.5.7 RS har inte lossat sina styrhandtag och det finns inga indikationer på att RS försökt styra undan/väja med hjälp av sina bärremmar. Vid undersökning av RS utrustning kan konstateras att båda styrhandtagen fortfarande är parkerade i bromsat läge.

Bild 26: RS styrhandtag. Bild från polisens undersökning av utrustningen.

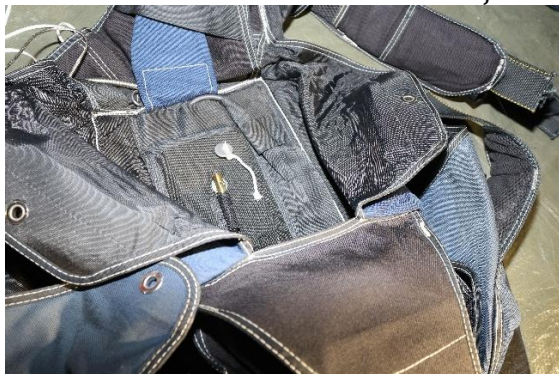
- 1.7.5.8 Kollisionen träffar kropp mot kropp, med RS:s kropp i vertikal position med magen i kollisionsriktningen och FW:s kropp i horisontell position med rygg / sida i kollisionsriktningen
- 1.7.5.9 Av kraften i kollisionen, där RS:s bröst / mage träffar FW:s fallskärmsrigg och rygg /sida, slits loopen till FW:s reservfallskärm av och reservfallskärmens utlösningssförlopp initieras. Loopen slits av ovan låsbrickan. Låsbrickan och loopens överskottsmateriel anträffas i därför avsedd ficka. Låsknopen är korrekt utförd och inga skador finns på låsbrickan. AAD enhetens "cutter" är ej aktiverad.

Bild 27: Avsliten reservloop.

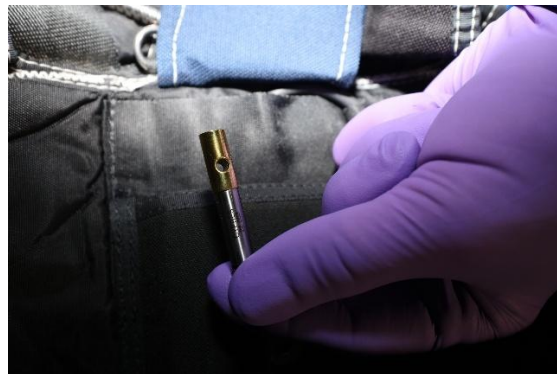
Bild 28: AAD enhetens "cutter"-ej aktiverad

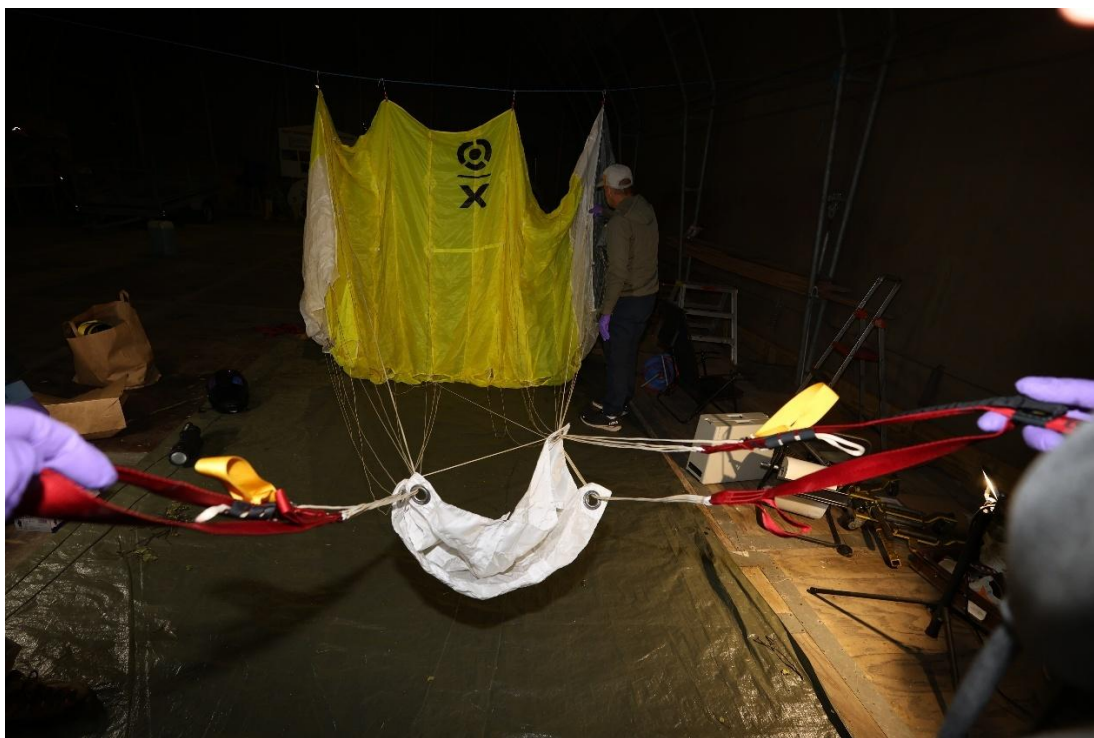
1.7.5.10 I samband med kollisionen kastas RS, enligt uppgift från vittnet Patrik Wallberg (PW), genom sina egna linor vilket bekräftas av tillgänglig videodokumentation från medhopparen MBC. Detta ger en förklaring till iakttagelsen från den tekniska undersökningen av hopparnas utrustning där det konstaterades att en lina, A3 med kaskad till B3, från vänster främre bärremmar korsar höger lingrupper vilket skapar en deformation av fallskärmen som orsakar fallskärmens dykande, medurs rotation.

*Bild 29: Från teknisk undersökning, visar lina som korsar höger bakre lingrupp*

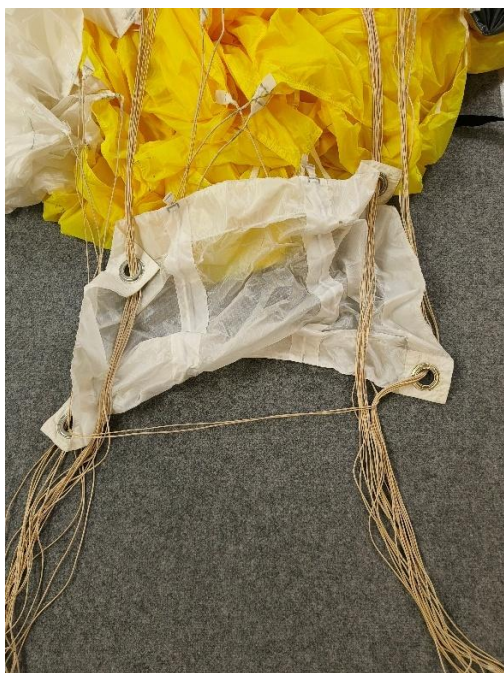
*Bild 30: Förtydligande korsande lina*

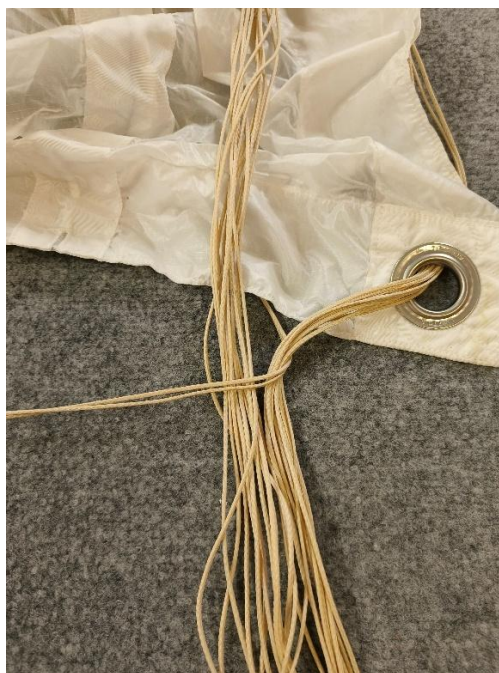
*Bild 31: Förtydligande lina korsar båda lingrupper*

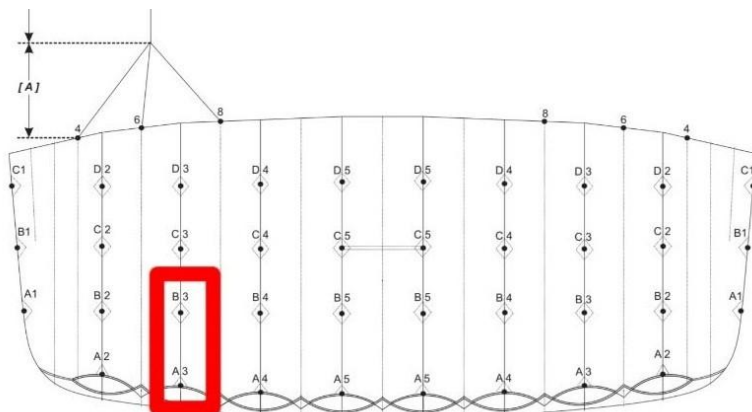
Bild 32: Linor från vänster främre bärrem som korsar höger lingrupper.

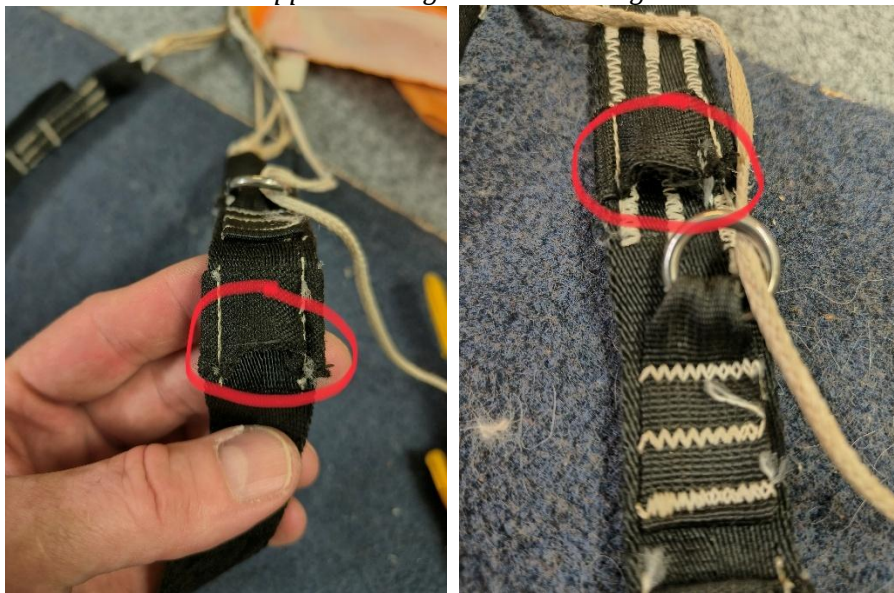
*styrhandtagshållarna på båda bärremmarna är av öppen typ bestående av elastiskt band. Det elastiska bandet uppvisar slitage och är "bubblig".*

Bild 48 FW vänster styrhandtagshållare Bild 49 FW höger styrhandtagshållare
