## **UTREDNINGSRAPPORT FALLSKÄRMSOLYCKA 2–2022**

**Dödsolycka i samband med fallskärms hopp 2022-08-06**

Dnr SFF-2022-13

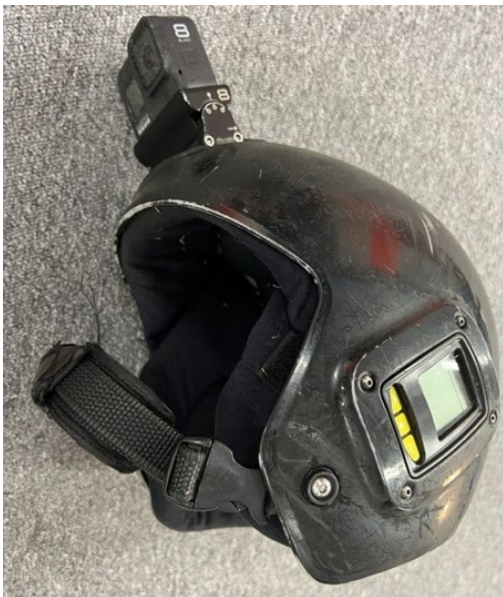
Bild 1: Hjälms med GoPro och akustisk höjdvarnare

1.3.2.2 Akustisk höjdvarnare LB ProTrack II på avsedd plats i hjälmen, se bild 1 ovan. Varningshöjder: 1<sup>st</sup> - - (ingen höjd inställd), 2<sup>nd</sup> 1500 m, 3<sup>rd</sup> 1150 m, 4<sup>th</sup> 650 m.

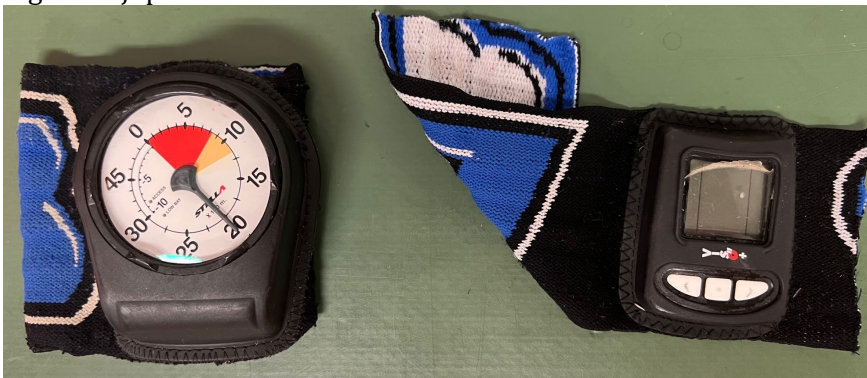
LB Stella på vänster underarm på *Stella elastic wrist mount* en digital höjdmätare med analog urtavla (visare).

LB Viso II+ på höger underarm på *Viso elastic wrist mount*, en digital höjdmätare med digital höjdpresentation.

Bild 2: Höjdmätare fr. v. Stella och Viso II+

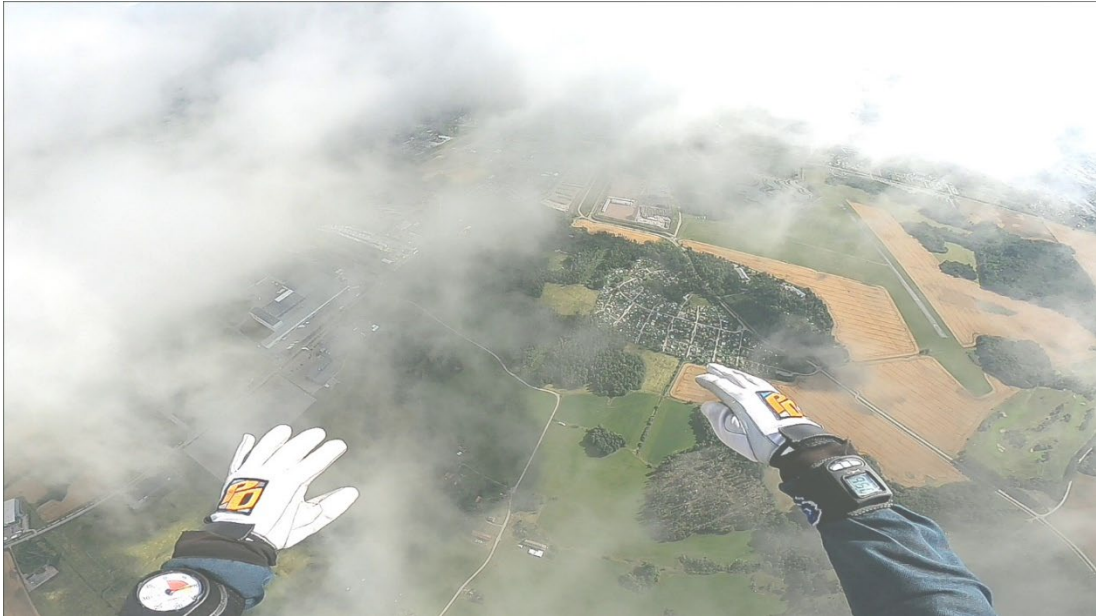
### 1.5.4.1 NN utlöser sin fallskärm på ca. 1050 m höjd.

Bild 8: Omedelbart efter drag innan fallskärmen utvecklats, höjd ca. 950 m.

1.5.4.2 Inget avvikande vad avser fallställning, stabilitet etc. i draget eller utvecklingsförloppet har kunnat observerats av vittnen, från deras videofilmer eller NN:s egen videofilm.

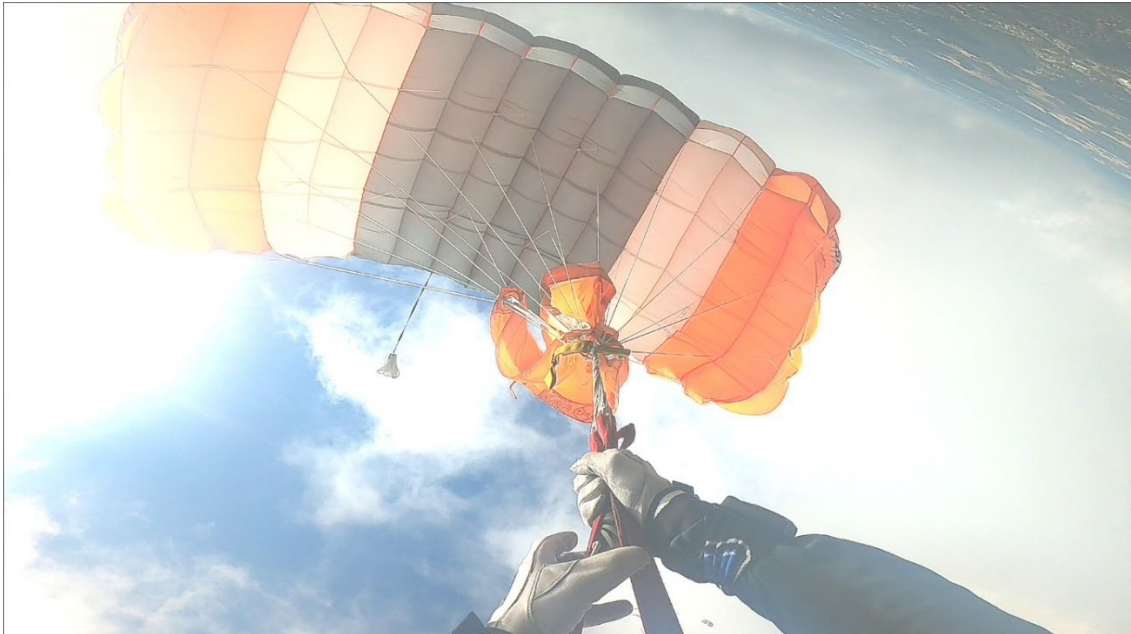
1.5.5.5 NN trycker ihop höger och vänster bärremmar och vrider bärremsparet motsols.

*Bild 12: Bärremmarna vrids motsols.*

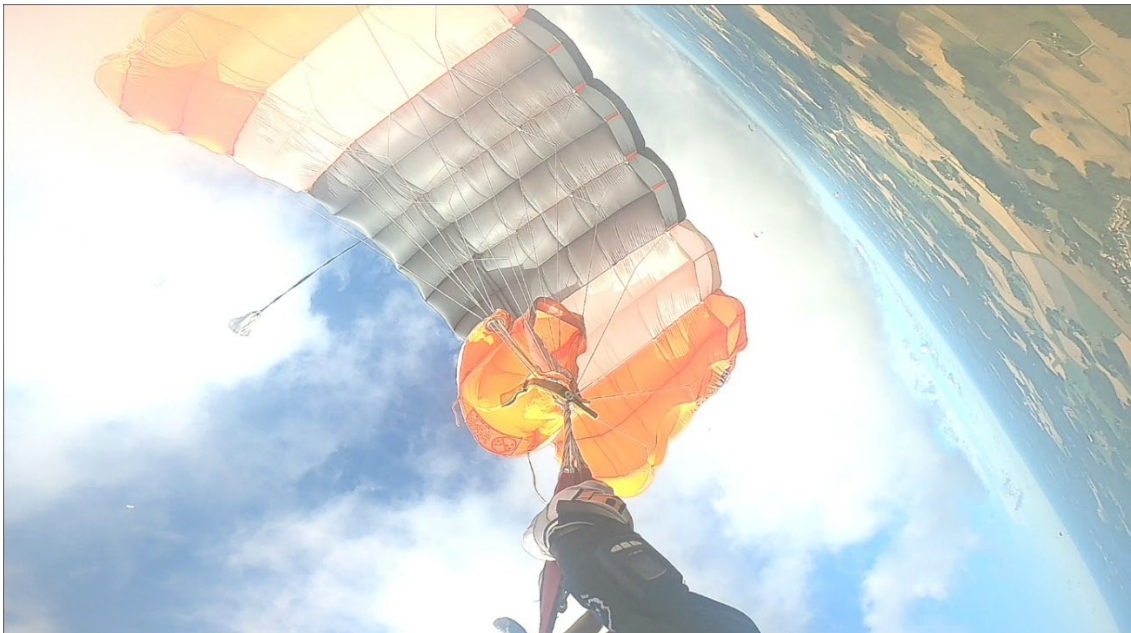
1.5.5.6 2 s senare ändras hållet på vridningen. Bärremmarna vrids nu medsols.

*Bild 13: Bärremmarna vrids medsols.*

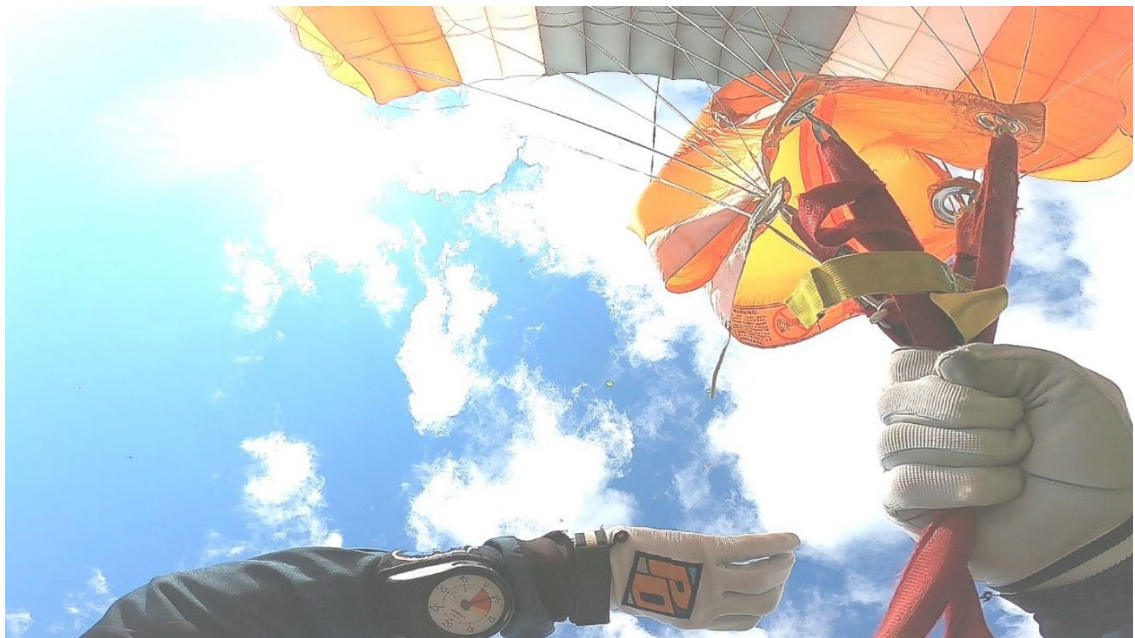
NN släpper vänster hand från bärremmarna och kontrollerar höjden som visar ca. 400 m.

*Bild 17: Höjdkontroll, ca. 400 m.*

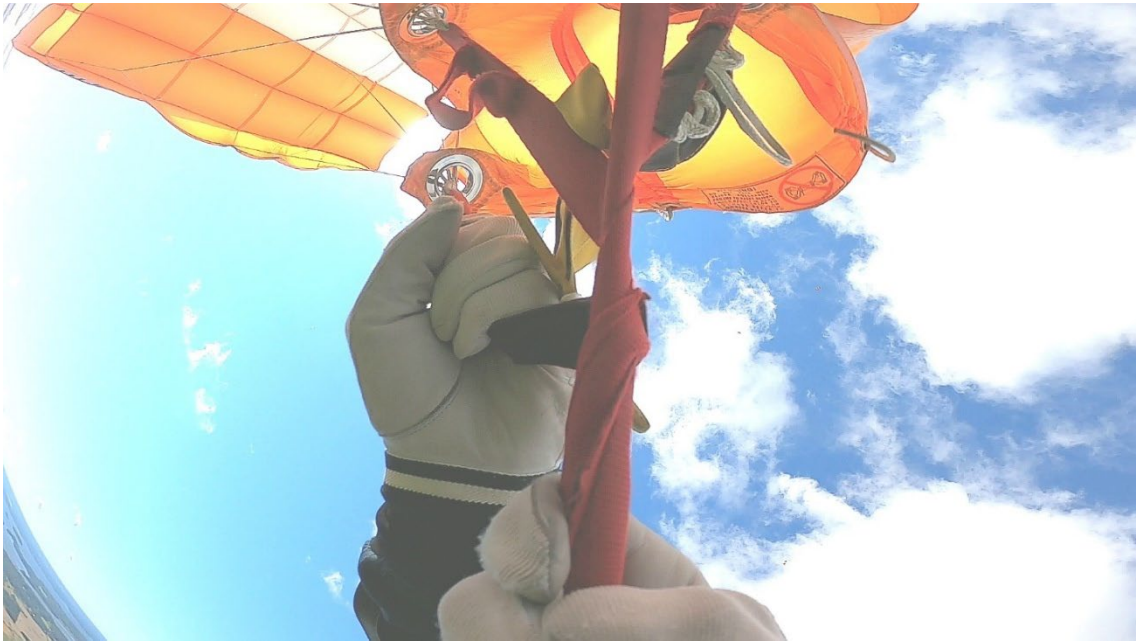
1.5.5.14 Efter höjdkontroll, återgår NN till arbetet med att försöka åtgärda de snodda bärremmarna. Nu genom att istället dra i ena (höger) bärremmen.

*Bild 18: NN drar i ena bärremmen.*

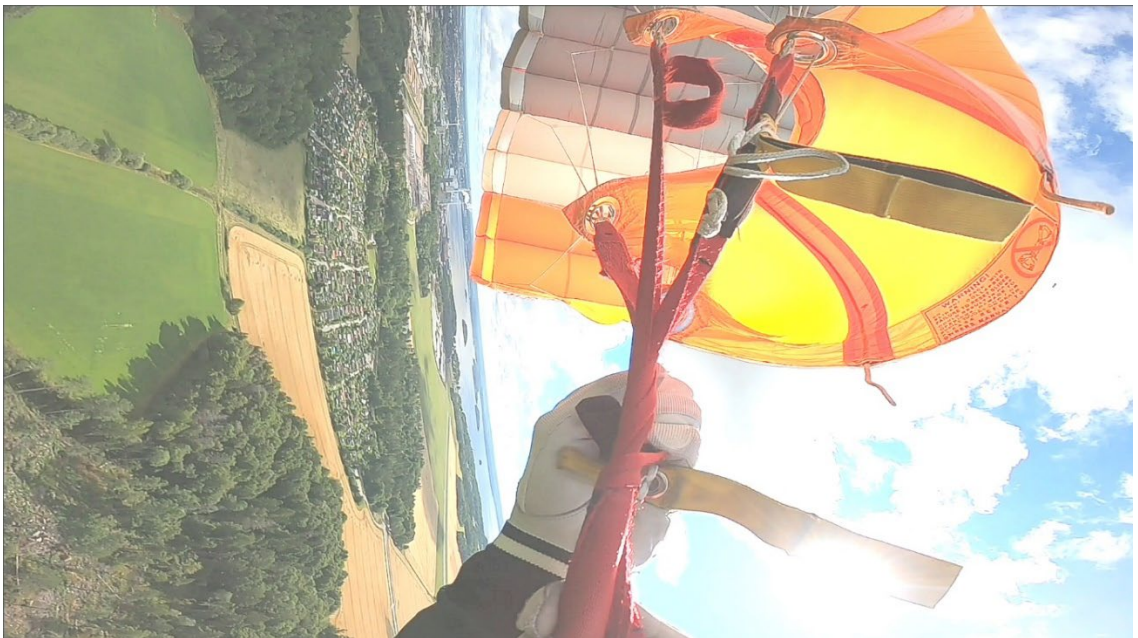
1.5.5.10 NN fortsätter att dra i samma (höger) bärrem utan resultat.

*Bild 19: NN drar i ena bärremmen.*

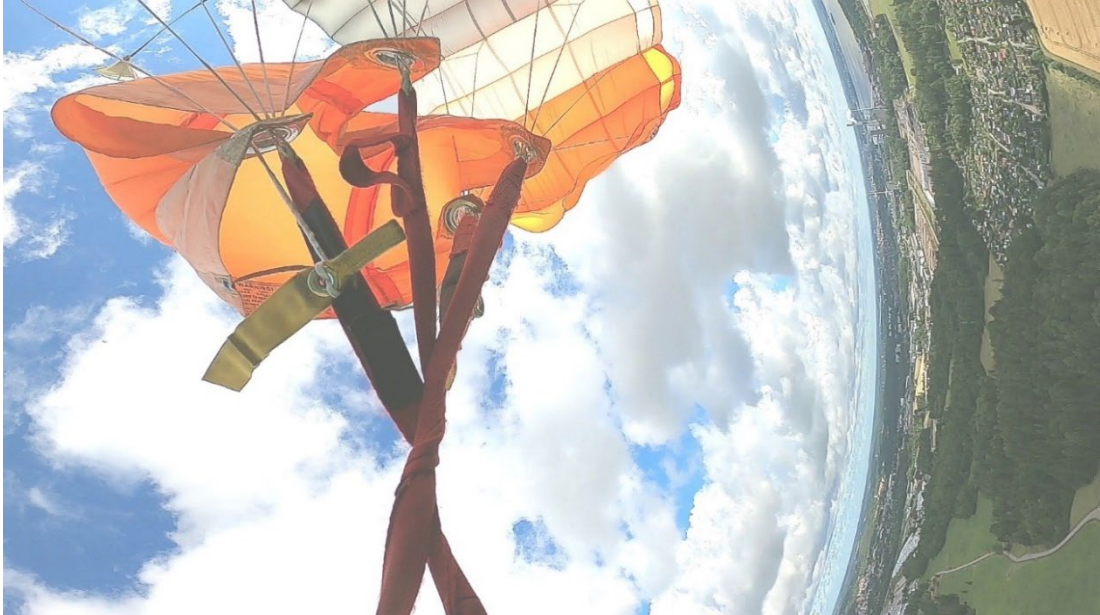
1.5.5.11 12 s efter höjdkontroll (400 m), avbryter NN arbetet med att dra i ena bärremmen. Bägge händerna släpper taget från bärremmarna.

Bild 20: NN har släppt taget om bärremmarna.

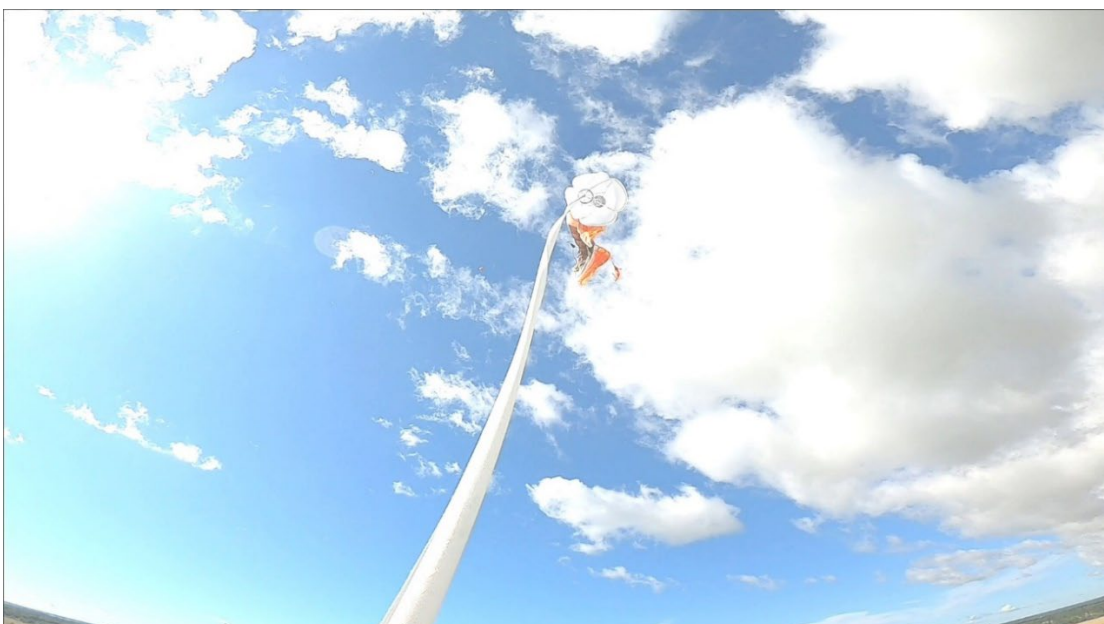
1.5.6.3 Fallskärmssystemet är utrustad med en RSL som omedelbart aktiverar reserven.

Bild 21: Reservpiloten och reservpilotlinan. Den losskopplade huvudfallskärmen syns ovanför.

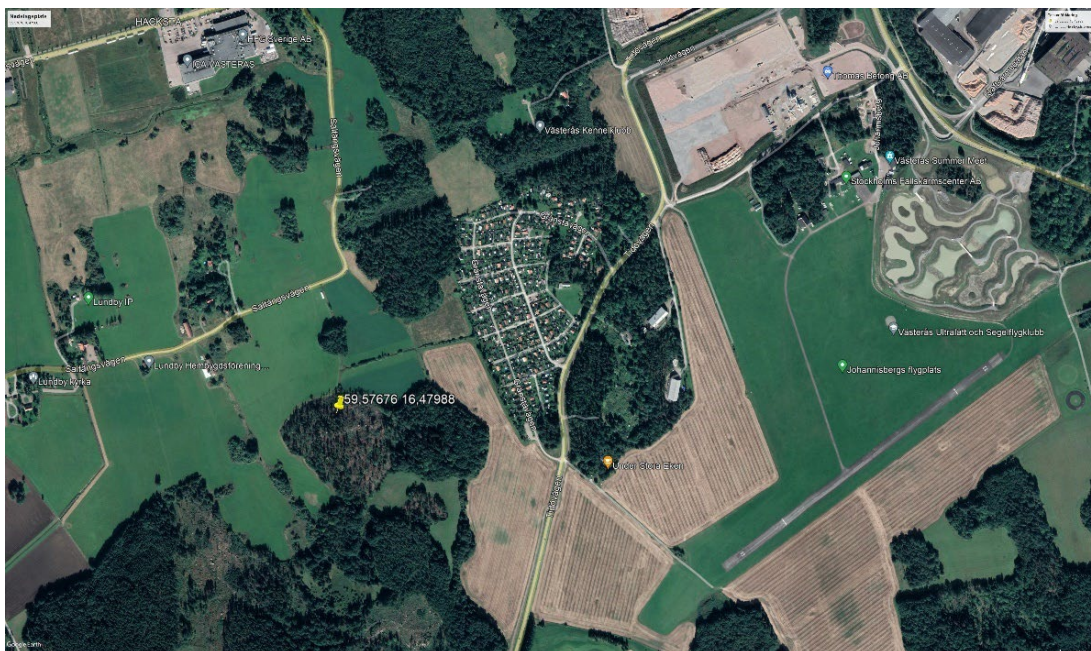
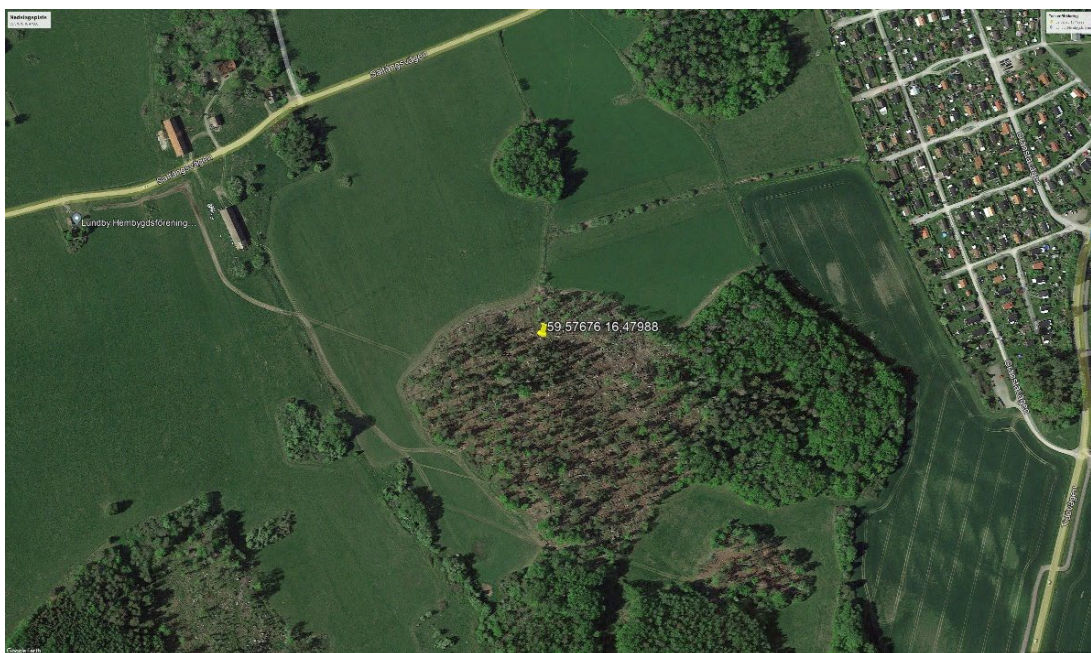
- 1.5.6.4 NN drar även reservhandtaget manuellt.
- 1.5.6.5 Reservpiloten drar ut reservfallskärmen som vecklas ut. Alla celler hinner dock inte luftfyllas för att reserven ska erhålla full bärighet och bromsa upp fallet.
- 1.5.7 *Nedslag i marken*
- 1.5.7.1 Ca. 3 s efter losskoppling, slår NN hårt i marken roterande med ryggen före och kroppen utsträckt i rotationsriktningen.
- 1.5.7.2 Nedslagsplatsen är ett skogsparti 1,2 km fågelvägen från hoppfältet, bild 21–22.

Bild 22–23: Johannisbergs flygplats och nedslagsplats 1,2 km V hoppfältet, se gul markering.

På grund av västliga vindar, var olycksförloppet och nedslagsplatsen skyddad av träd för HL. Två av NN:s medhoppare landade vid nedslagsplatsen (se bild 21–22) och övriga vid HL för att larma.

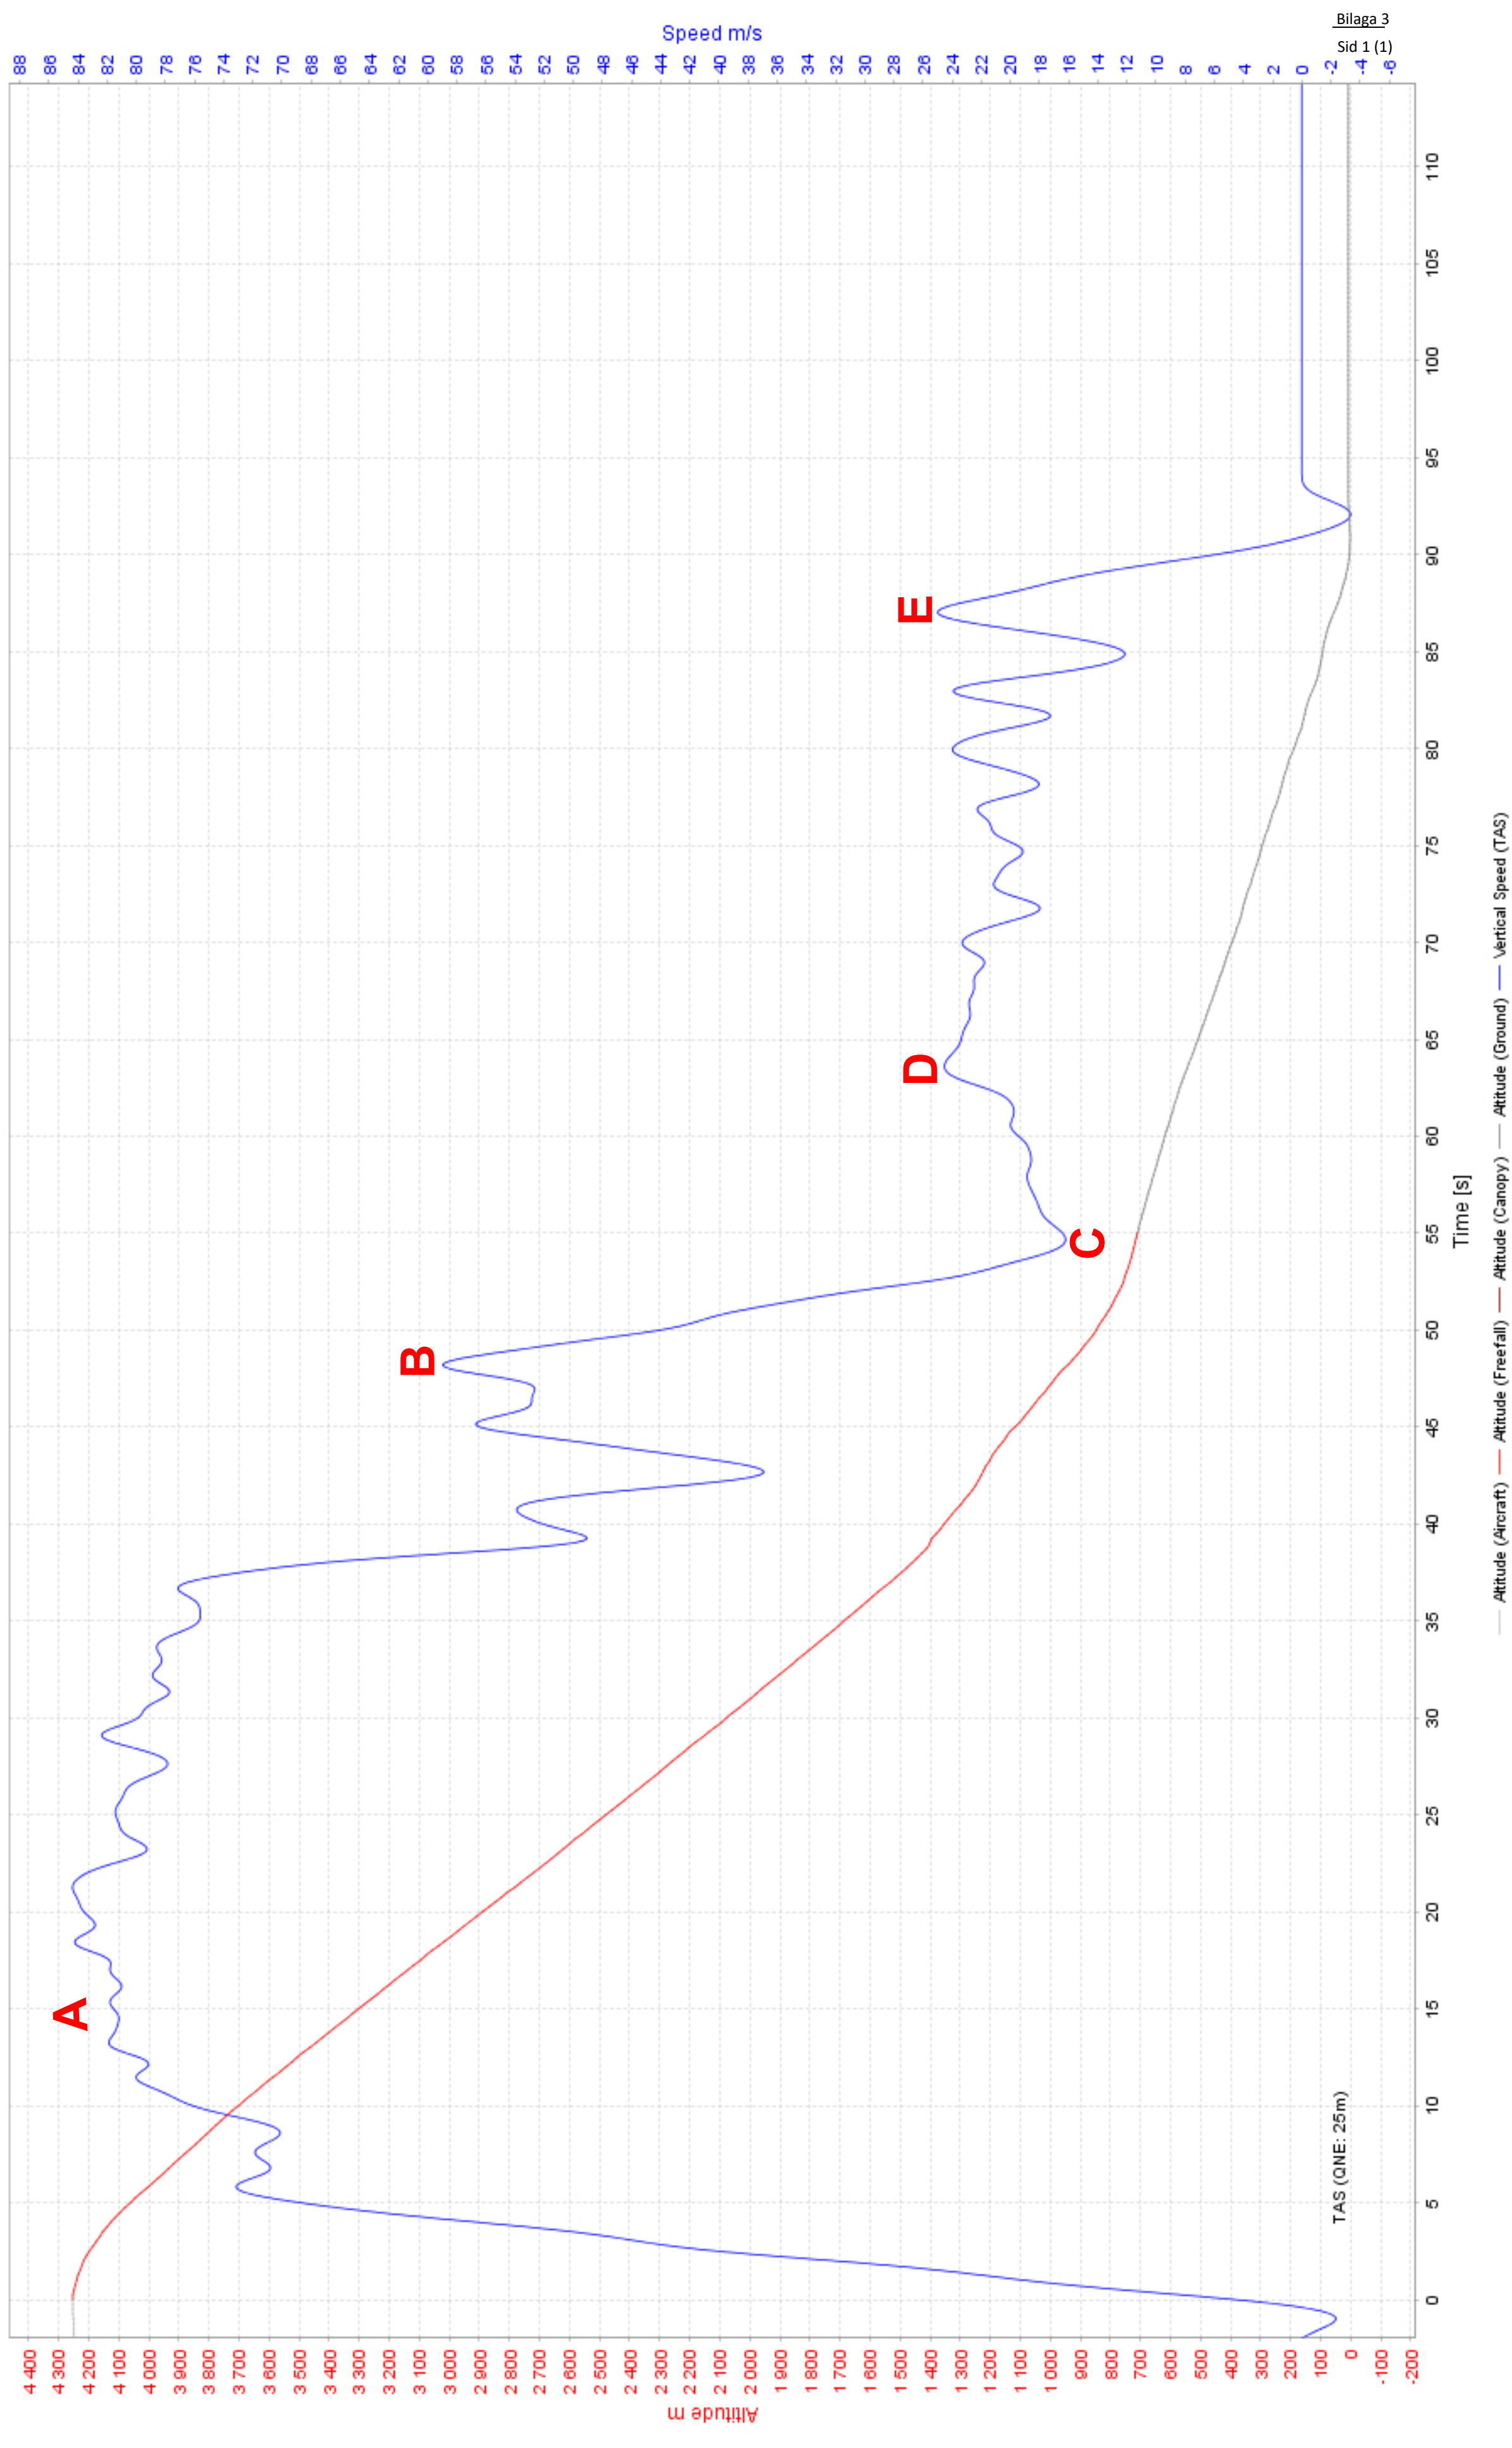
# Jump 6877

**Tolkning av diagrammet bilaga 3**
