## **UTREDNINGSRAPPORT FALLSKÄRMSOLYCKA 3–2022**

**Dödsolycka i samband med fallskärmshopp 2022-09-10**

Dnr SFF-2022-16

Datum: **2022-11-11**

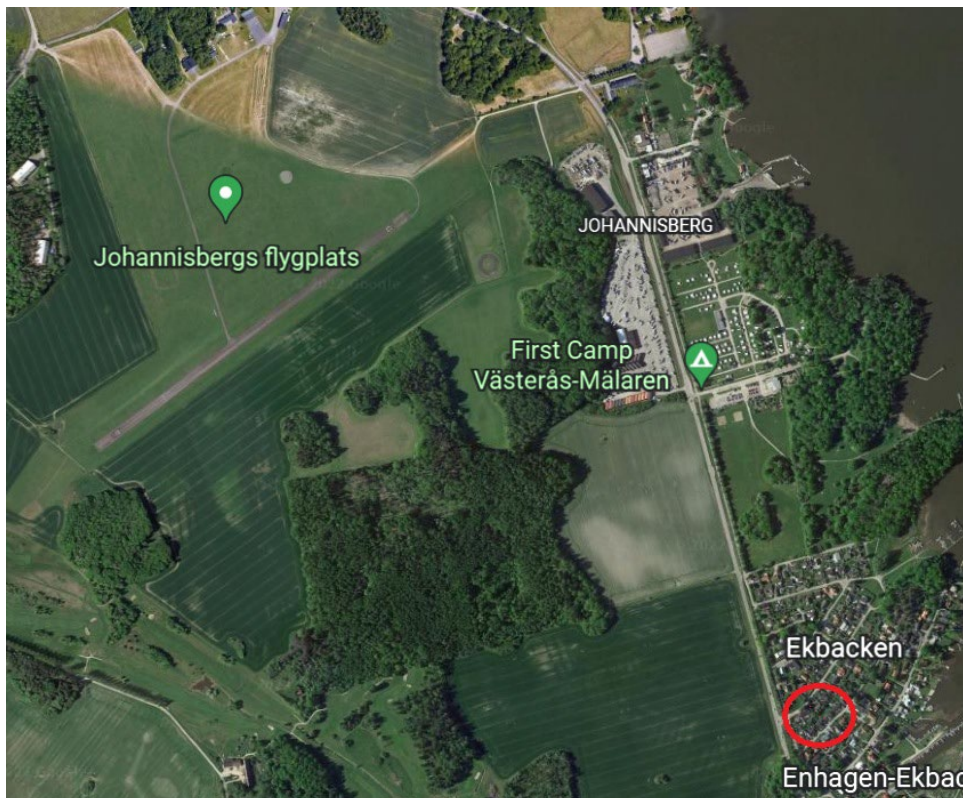
Bild 11: Johannisbergs flygplats och nedslagsplats 1,7 km SO hoppfältet, se röd markering.

1.5.7.2 Nedslagsplatsen är ett farstutak till en villa i området Ekbacken 1,7 km fågelvägen från hoppfältet, bild 11 nedan.
