## **UTREDNINGSRAPPORT FALLSKÄRMSOLYCKA 2–2022**

**Dödsolycka i samband med fallskärms hopp 2022-08-06**

Dnr SFF-2022-13

Datum: **2022-09-26**

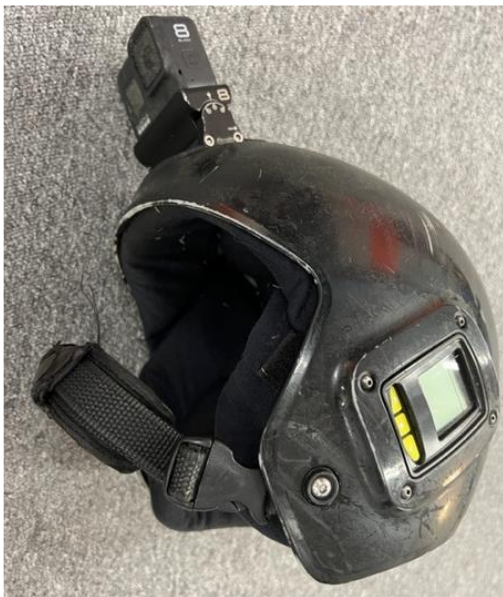
Bild 1: Hjälm med GoPro och akustisk höjdvarnare

1.3.2.2 Akustisk höjdvarnare LB ProTrack II på avsedd plats i hjälmen, se bild 1 ovan. Varningshöjder: 1<sup>st</sup> - - (ingen höjd inställd), 2<sup>nd</sup> 1500 m, 3<sup>rd</sup> 1150 m, 4<sup>th</sup> 650 m.

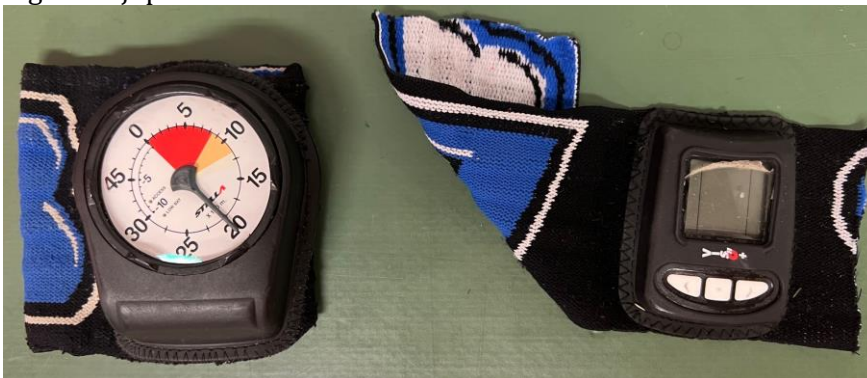
Bild 2: Höjdmätare fr. v. Stella och Viso II+

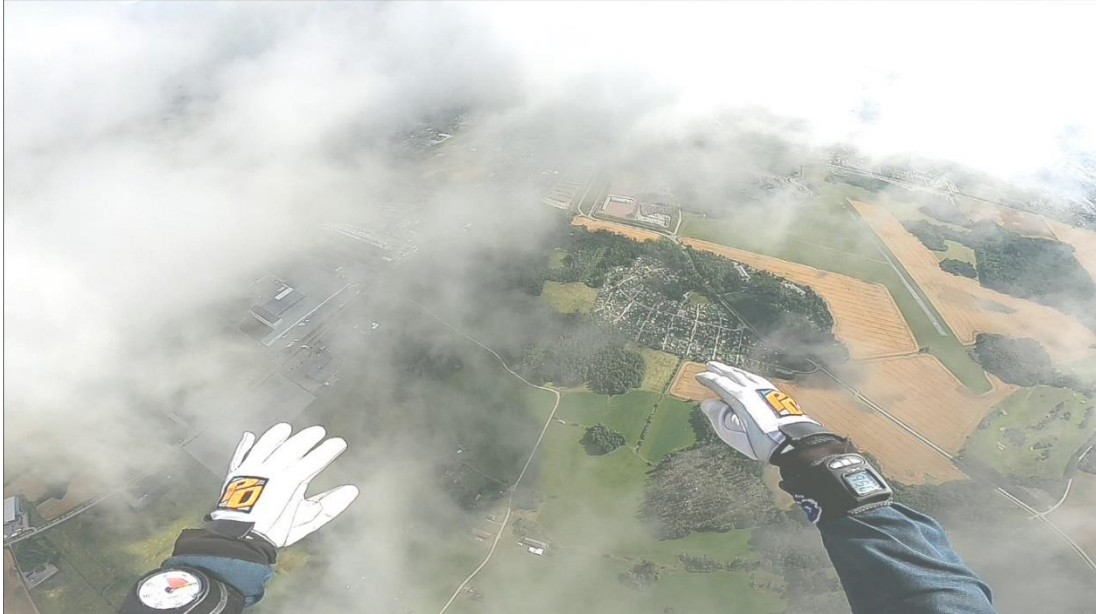
Bild 8: Omedelbart efter drag innan fallskärmen utvecklats, höjd ca. 950 m.

1.5.4.2 Inget avvikande vad avser fallställning, stabilitet etc. i draget eller utvecklingsförloppet har kunnat observerats av vittnen, från deras videofilmer eller NH:s egen videofilm.

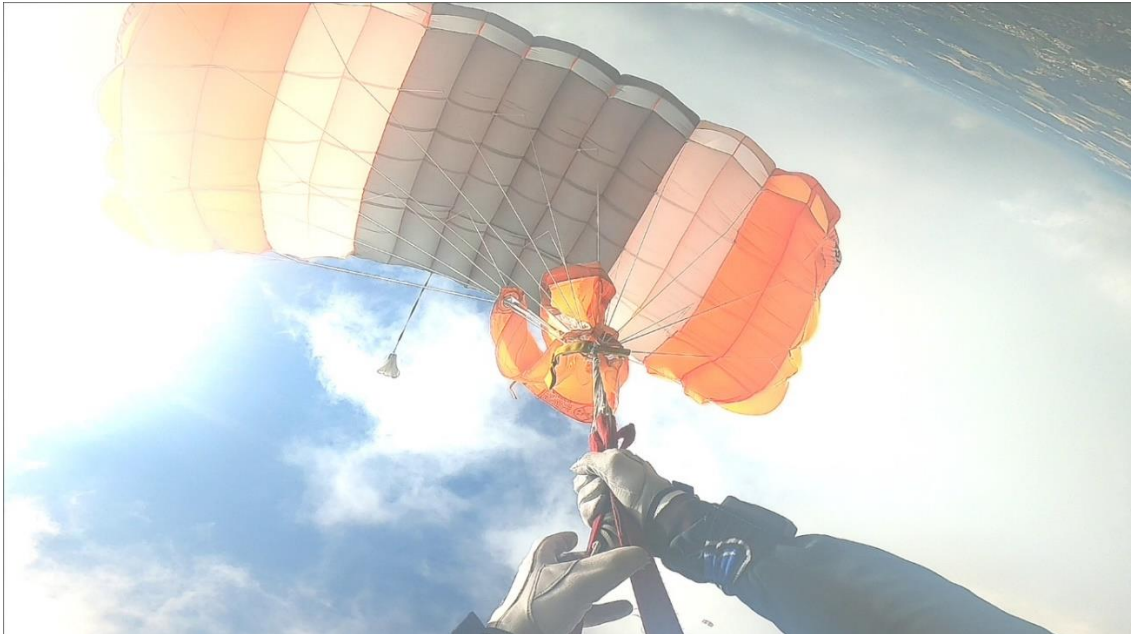
1.5.5.5 NH trycker ihop höger och vänster bärremmar och vrider bärremsparet motsols.

*Bild 12: Bärremmarna vrids motsols.*

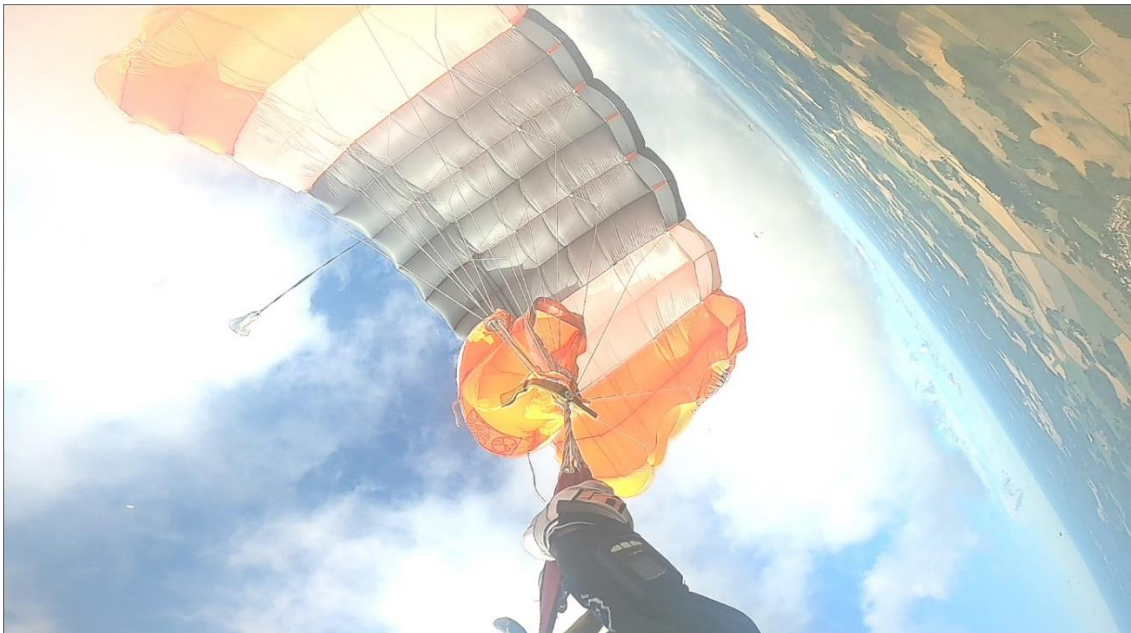
1.5.5.6 2 s senare ändras hållet på vridningen. Bärremmarna vrids nu medsols.

*Bild 13: Bärremmarna vrids medsols.*

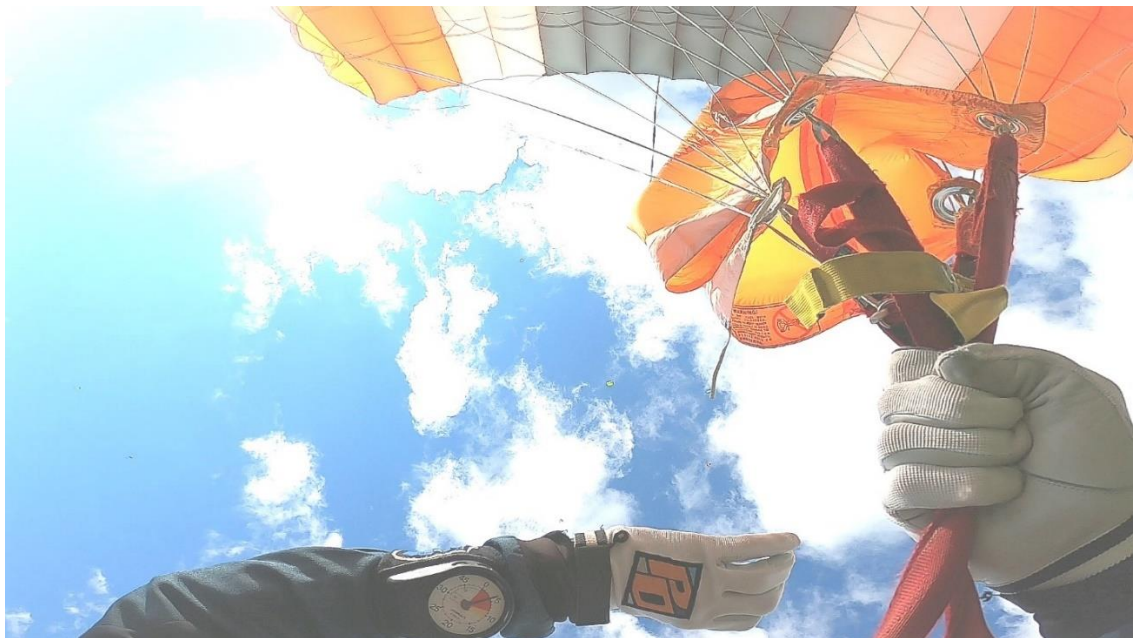
NH släpper vänster hand från bärremmarna och kontrollerar höjden som visar ca. 400 m.

*Bild 17: Höjdkontroll, ca. 400 m.*

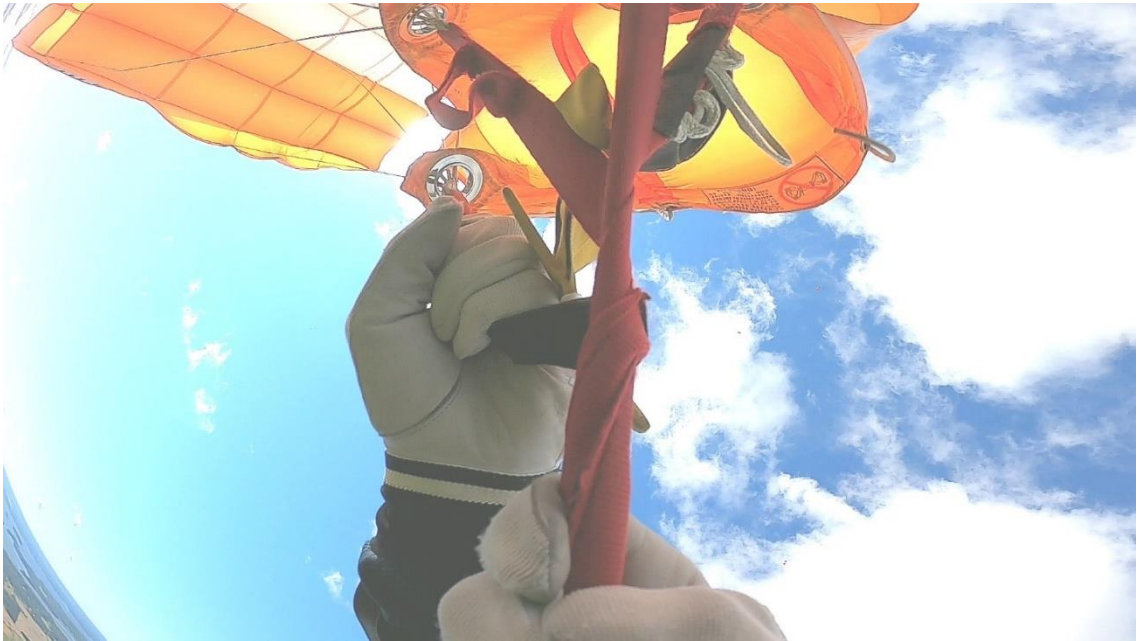
1.5.5.14 Efter höjdkontroll, återgår NH till arbetet med att försöka åtgärda de snodda bärremmarna. Nu genom att istället dra i ena (höger) bärremmen.

*Bild 18: NH drar i ena bärremmen.*

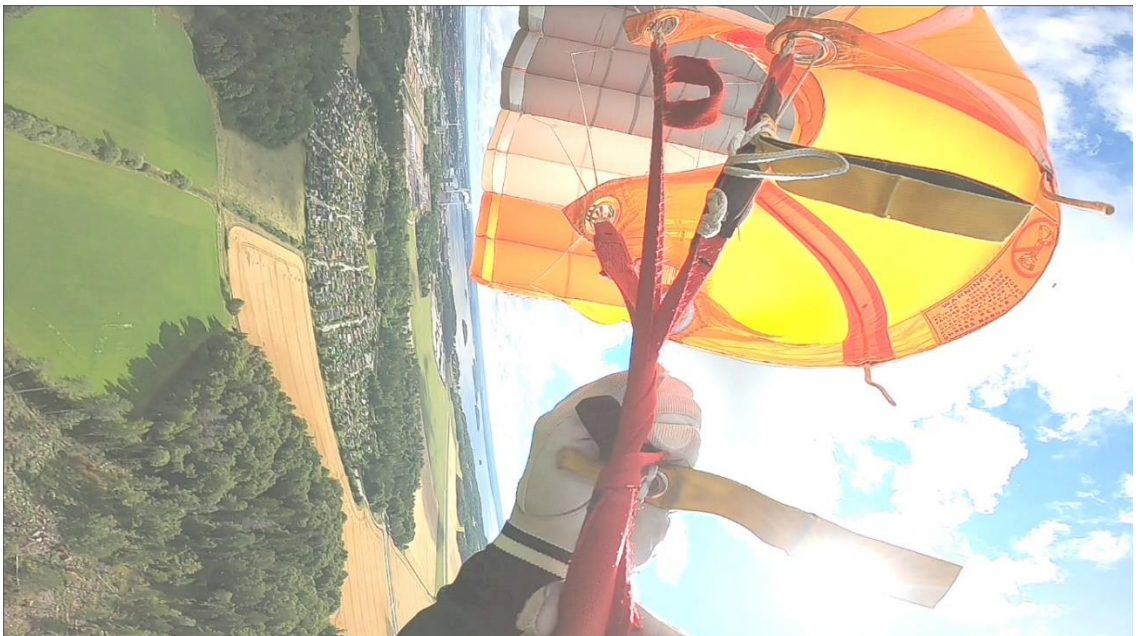
1.5.5.10 NH fortsätter att dra i samma (höger) bärrem utan resultat.

*Bild 19: NH drar i ena bärremmen.*

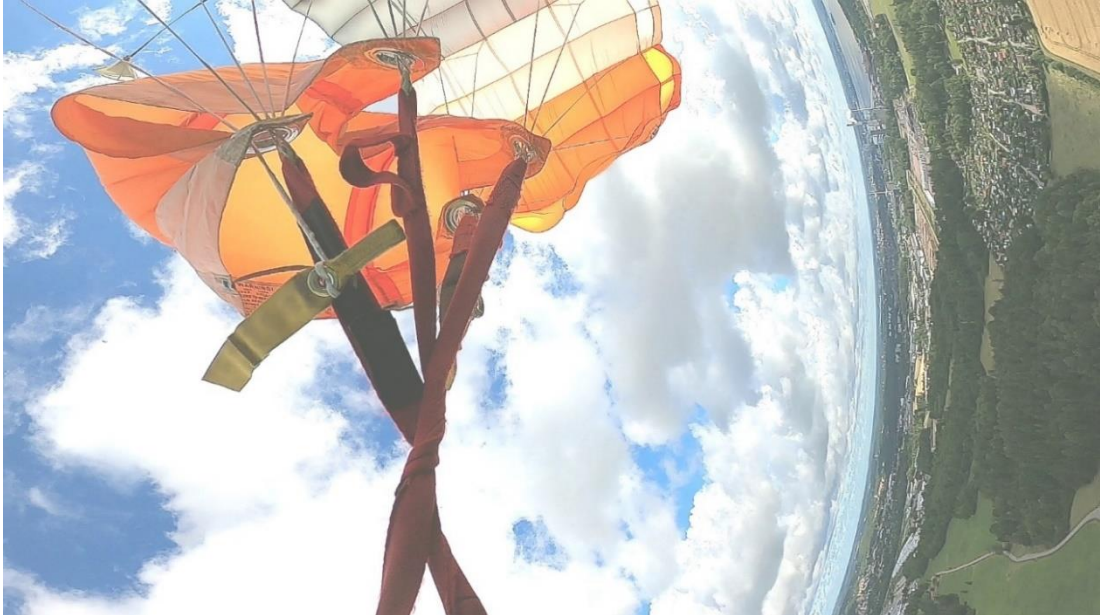
1.5.5.11 12 s efter höjdkontroll (400 m), avbryter NH arbetet med att dra i ena bärremmen. Bägge händerna släpper taget från bärremmarna.

Bild 20: NH har släppt taget om bärremmarna.

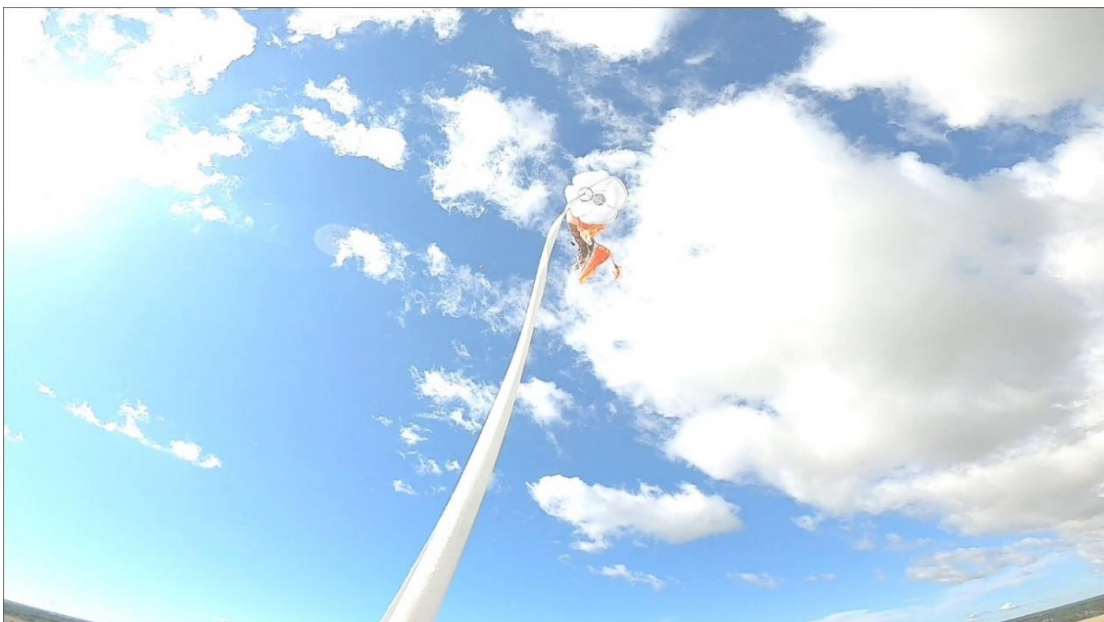
1.5.6.3 Fallskärmsystemet är utrustad med en RSL som omedelbart aktiverar reserven.

Bild 21: Reservpiloten och reservpilotlinan. Den losskopplade huvudfallskärmen syns ovanför.

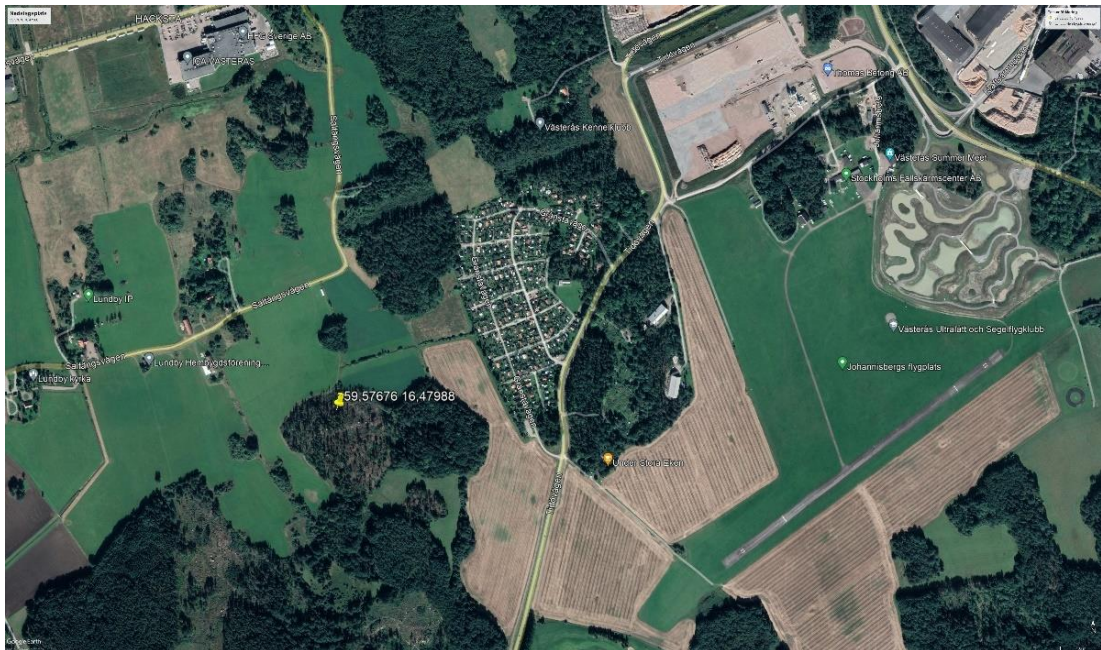
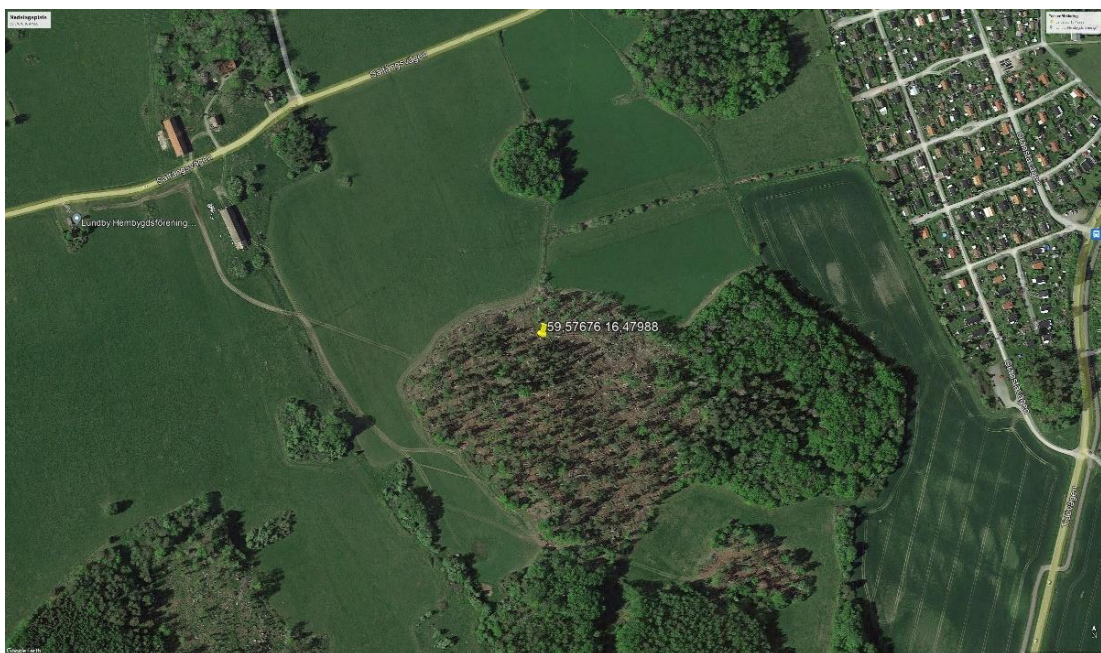
- 1.5.6.4 NH drar även reservhandtaget manuellt.
- 1.5.6.5 Reservpiloten drar ut reservfallskärmen som vecklas ut. Alla celler hinner dock inte luftfyllas för att reserven ska erhålla full bärighet och bromsa upp fallet.
- 1.5.7 *Nedslag i marken*
- 1.5.7.1 Ca. 3 s efter losskoppling, slår NH hårt i marken roterande med ryggen före och kroppen utsträckt i rotationsriktningen.
- 1.5.7.2 Nedslagsplatsen är ett skogsparti 1,2 km fågelvägen från hoppfältet, bild 21–22.

Bild 22–23: Johannisbergs flygplats och nedslagsplats 1,2 km V hoppfältet, se gul markering.
