Slutrapport SHK 2023:03

**Olycka på Örebro flygplats den 8 juli 2021
med flygplanet SE-KKD av modellen
DHC-2 Mk III, i samband med fall-
skärmshopparverksamhet**

Diariernr L-47/21

2023-01-30

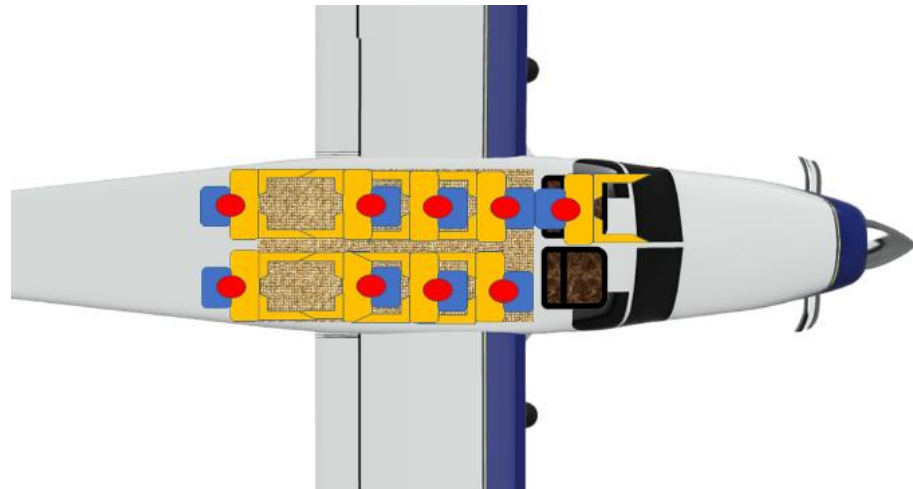
På grund av Covid-19 pandemin var höger pilotstol installerad vid olyckan. Piloten avsåg på detta sätt att hålla avstånd från fallskärmshopparna. Detta medförde att de fallskärmshoppare som skulle ha varit placerade på den främre bänken, placerades på golvet längre bak i kabinen (se figur 13). Någon riskanalys med anledning av den förändrade lastningen har inte kunnat presenteras.

Figur 13. Flygplanet lastat med åtta fallskärmshoppare med höger pilotstol installerad.

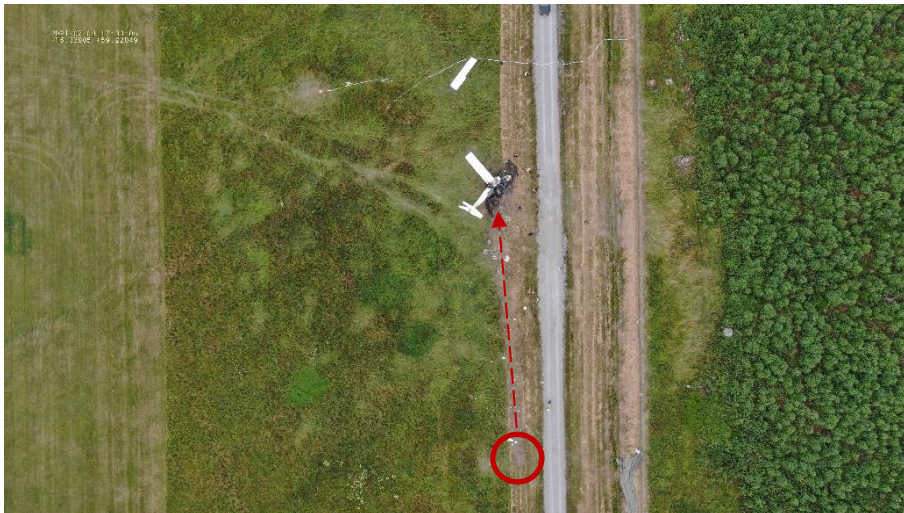
Flygplanets slutliga position var bredvid en väg inom det inhägnade området öster om banan, 142 meter från banans centrumlinje och 1 540 meter från slutet av bana 19.

Figur 23. Nedslagsplatsen markerad med röd ring och flygplanets slutliga position.

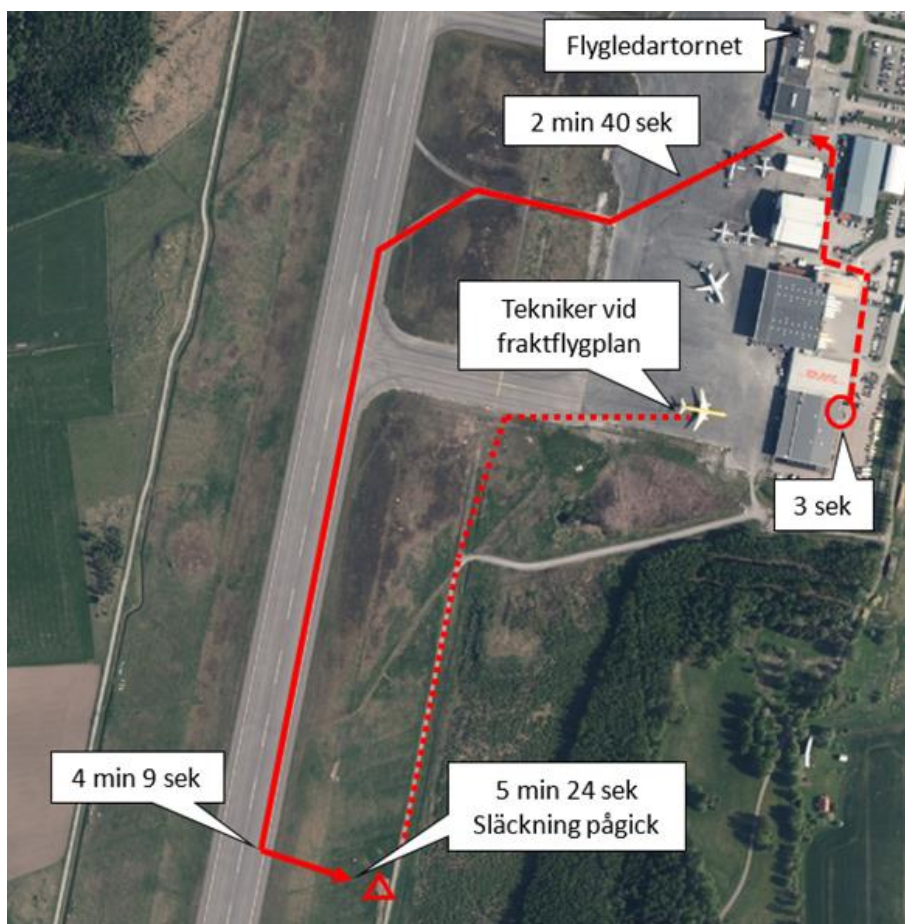
När flygledaren anropade flygplatsens räddningsstyrka befann sig personalen i ett uppehållsrum ungefär 250 meter från brandstationen. Direkt efter anropet tog styrkan på fyra personer en personbil till brandstationen, tog på sig larmkläder och körde ut brandbilen mot startbanan. De körde längs startbanan och svängde ut på gräsytan mot flygplanet.

I figur 27 är olycksplatsen markerad med en röd triangel. En röd cirkel visar var räddningsstyrkan befann sig vid larmningen. Räddningsstyrkans färd med bil från uppehållsrummet till brandstationen visas med en streckad linje. Färdvägen från brandstationen till olycksplatsen visas med en heldragen linje. Den prickade linjen visar den väg som teknikern sprang till olycksplatsen. De angivna tiderna har kunnat verifieras.

Figur 27. Satellitbild över Örebro flygplats. Angivna tider är de tider som kunnat verifieras från det att flygplatsens räddningsstyrka fick larmet. Markeringarna och textrutorna är inlagda av haverikommissionen. Bild: © Lantmäteriet.

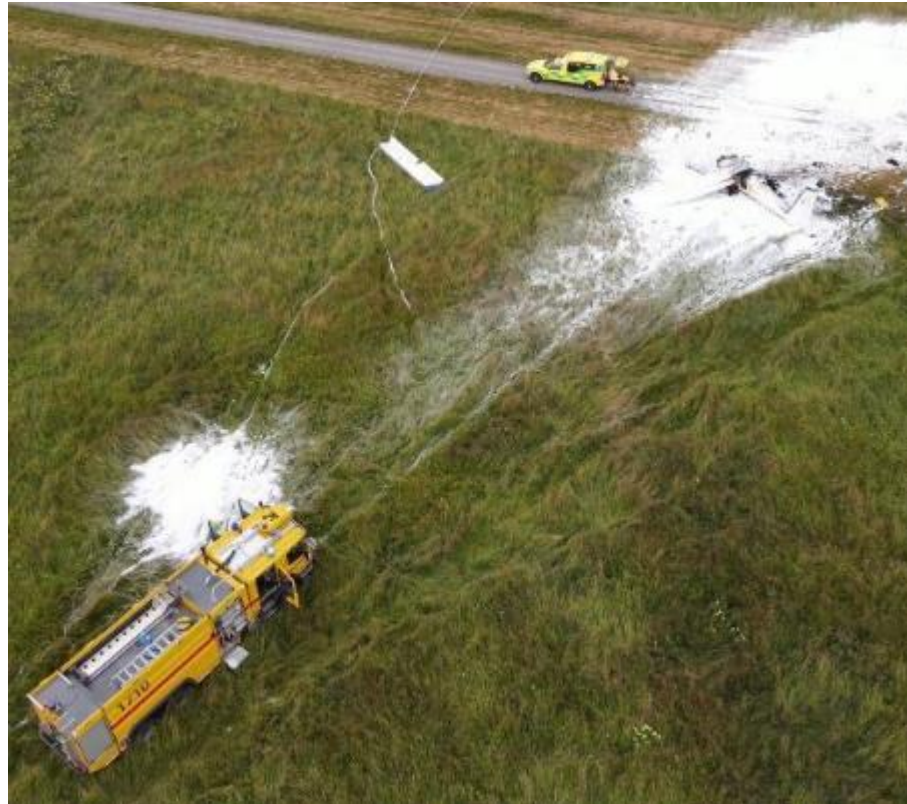
Brandbilen stannade 30 meter från flygplanet och brandbilens vattenkanon användes för att släcka branden med skum. Två brandmän drog även ut slangar för att släcka bränder runt flygplanet.

Figur 28. Situationen efter att insatsen avslutats. Det vita är släckskummet. Bild: Polismyndigheten.

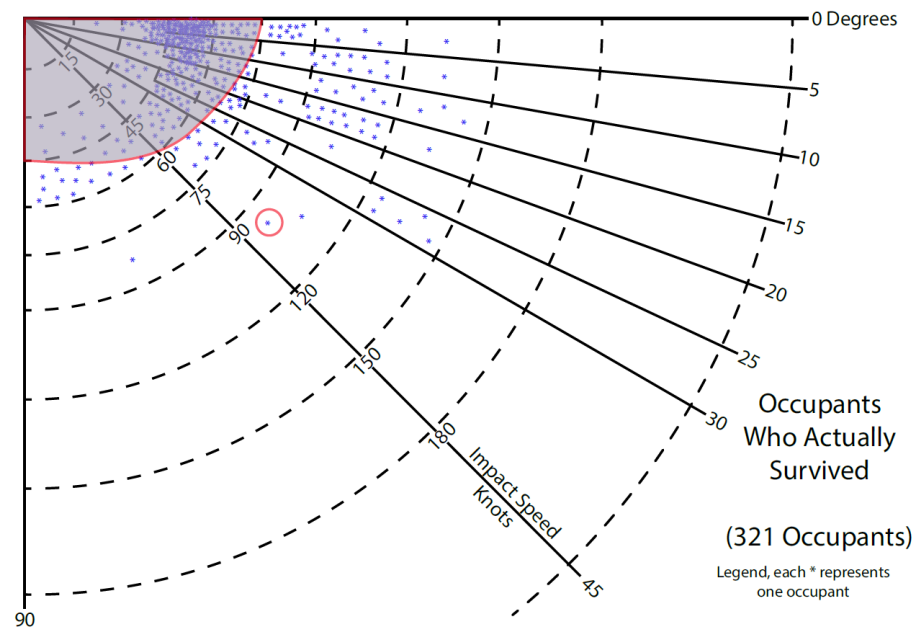
År 1985 genomförde National Transportation Safety Board (NTSB) ett kollisionssäkerhetsprojekt för allmänflyget. Inom projektet togs en graf fram som visade de granskade olyckorna och möjligheten till överlevnad i relation till nedslagshastighet och nedslagsvinkel. Projektet visade att de olyckor som granskades i studien i allmänhet var överlevnadsbara inom det markerade området. Områdets avgränsning går vid en nedslagshastighet på 45 knop med en nedslagsvinkel på 90 grader, 60 knop med 45 grader och 75 knop med noll grader.

Enligt grafen var möjligheterna till överlevnad vid den aktuella händelsen mycket små.

Figur 29. Graf baserad på data från NTSB. Det överlevnadsbara området är gråmarkerat inom den röda linjen. Varje granskad olycka är markerad med en blå stjärna. Den röda ringen visar beräknad vinkel och hastighet vid den aktuella händelsen.

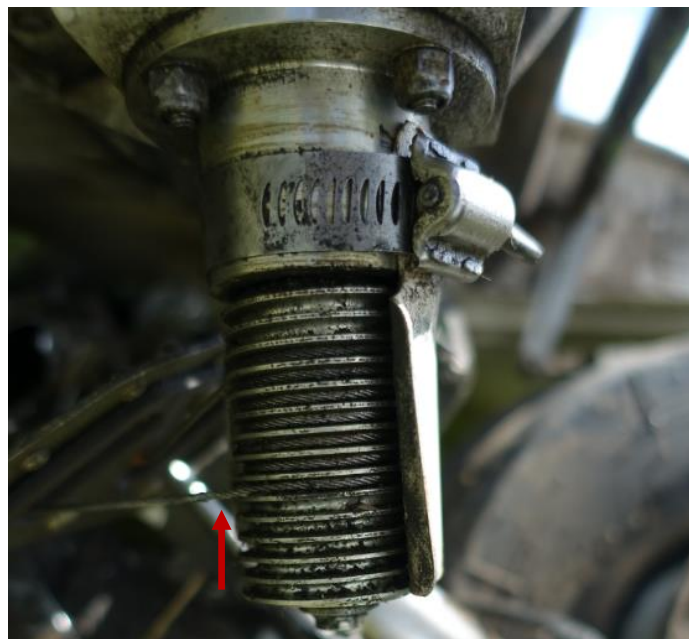
Haverikommissionen har med hjälp av typcertifikatinnehavaren analyserat flygplanets höjdtrimroderposition efter olyckan. Analysen har utförts utifrån trimroderlinans position på kabeltrumman som indikerar höjdtrimrodrets position. Utifrån antagandet att riggningen av styrsystemet och trimrodersystemet utförts enligt specifikation beräknades trimrodrets position ha varit 16,5 grader nos upp, med en noggrannhet av $\pm 0,5$ grader.

Figur 32. Höjdtrimroderlinans position och anslutning på kabeltrumman.

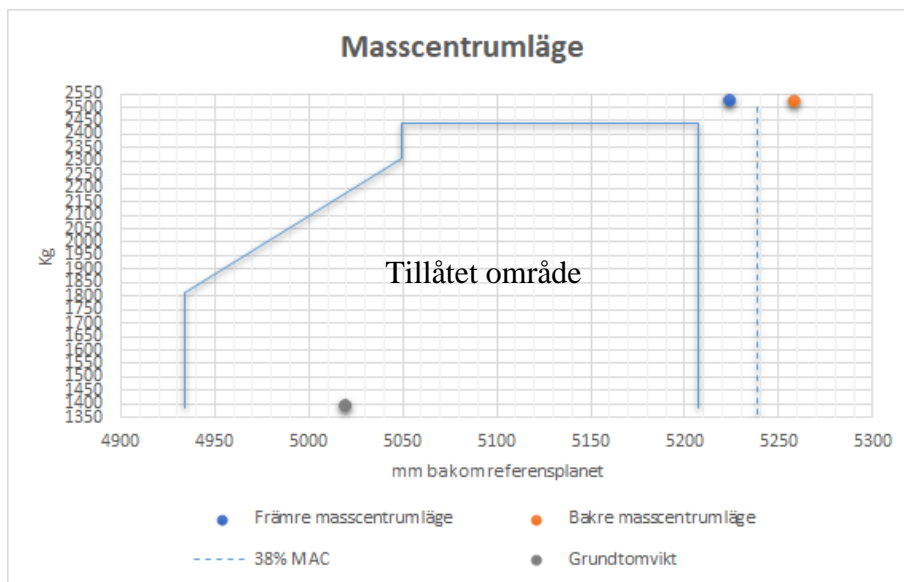
I samtliga beräkningar har masscentrumläget hamnat utanför massa- och balansområdet. Masscentrumläget har enligt beräkningarna varit någonstans mellan den främre (blå) och den bakre (orangea) punkten, dvs. flygplanet har varit mer baktungt än tillåtet (se figur 44).

Figur 44. Massa- och balansområdet. Den vertikala axeln visar flygplanets massa och den horisontella axeln visar flygplanet masscentrumläge. 38 % MAC linjen visar masscentrumläget där flygplanet hade tendens att rolla utan nossänkande rörelse vid certifiering.

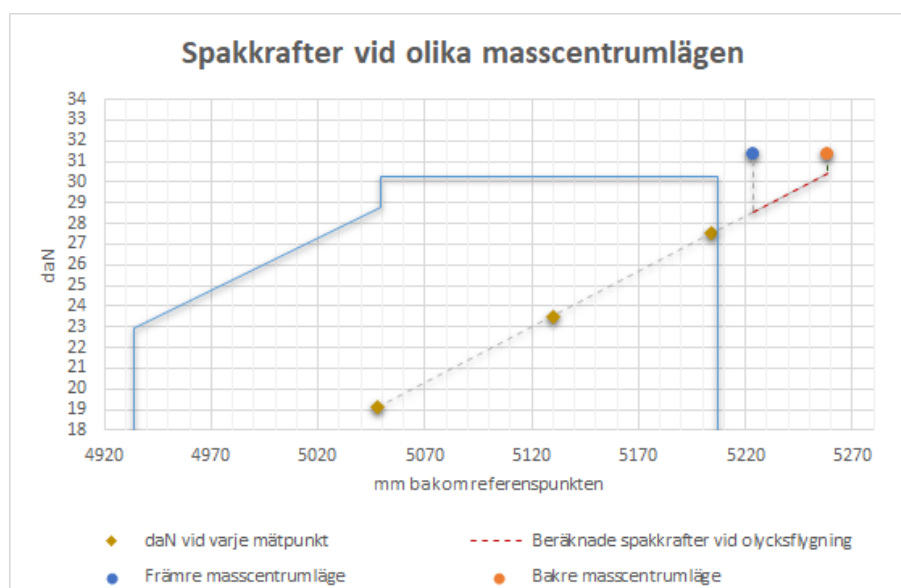
I grafen nedan presenteras beräkningar av spakkrifter utifrån referensflygningens resultat med höjdrodertrimposition 16,5 grader nos upp och startklaff (35 grader). Utifrån referensflygningen har spakraften beräknats till mellan 28,6 och 30,4 daN, (se figur 45).

Figur 45. Grafen visar spakkrifter (daN) i relation till masscentrumläget. Gula markeringar visar mätpunkterna vid referensflygningen. Masscentrumläget har enligt beräkningarna varit mellan den främre blå punkten och den bakre orangea punkten. Den röda streckade linjen visar spakkrifter inom det beräknade balansområdet vid olyckan.

Enligt de europeiska konstruktionsbestämmelserna för lätta flygplan CS-23²² ska ett flygplan vara kontrollerbart i samtliga flygfaser. Som referens till de beräknade spakkrifterna kan nämnas att spakkrifterna för kontroll av flygplanet i tippled inte temporärt ska överstiga 22,2 daN med en hand på styrratten och 33,4 daN med två händer på styrratten.

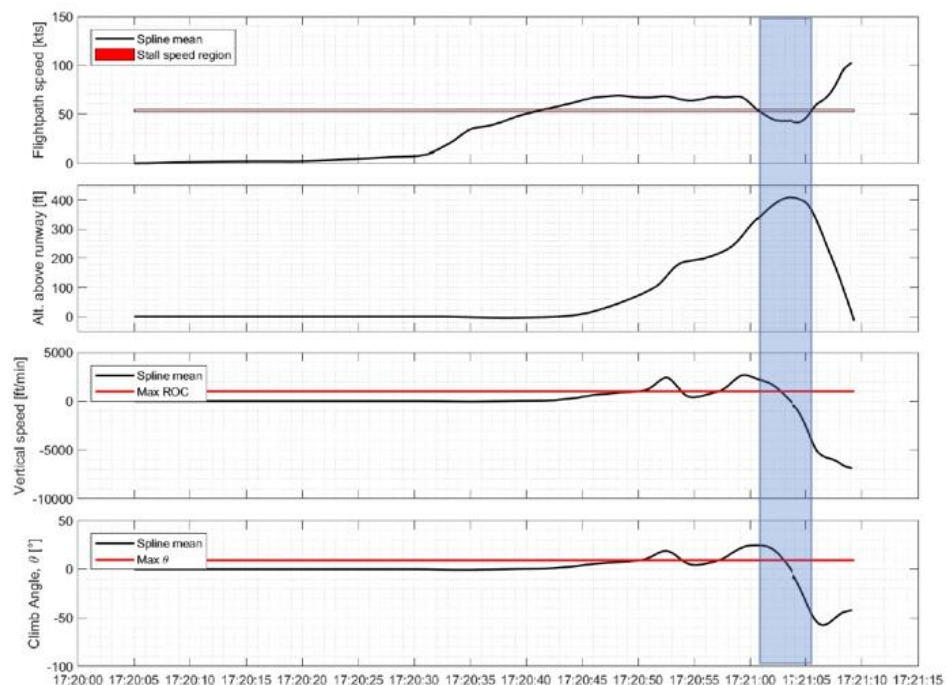
Figur 46. Grafen visar beräknad fart genom luften, höjd över flygplatsens referenspunkt, vertikal hastighet och stigvinkel/dykvinkel. Det blåmarkerade området visar den tid under vilken farten har varit under stallfarten enligt flyghandboken.

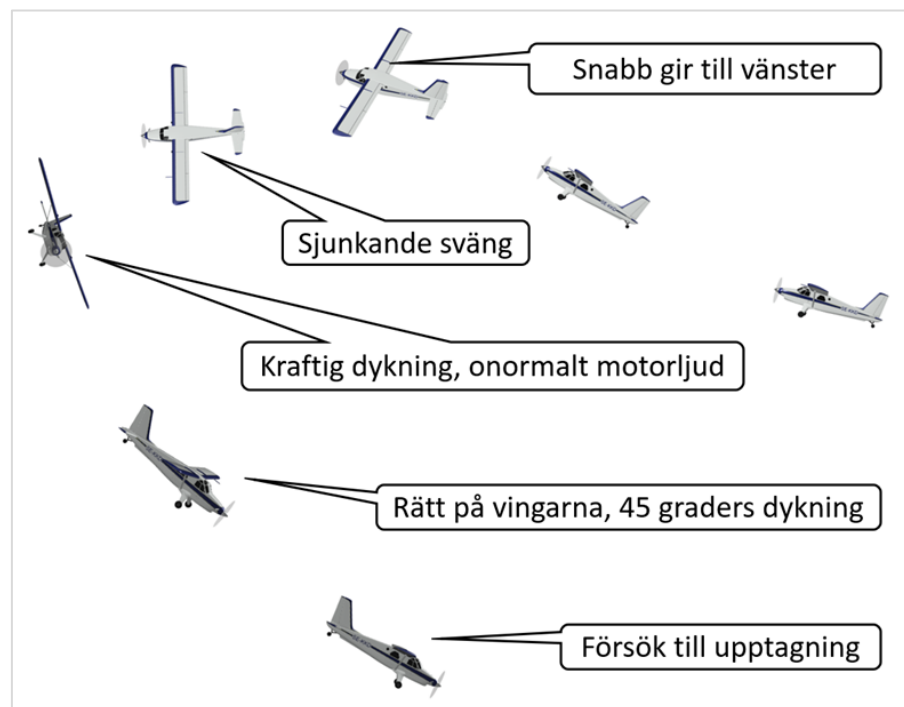
Vid 400 fot över marken girade flygplanet kraftigt till vänster (se figur 53).

Figur 53. Sammanställning av flygbanan utifrån vittnesuppgifter från flera vittnen.

Det har inte gått att fastställa vad som orsakat giren. Det kan ha varit ett medvetet agerande av piloten men det kan också ha berott på att piloten förlorade kontrollen över flygplanet.

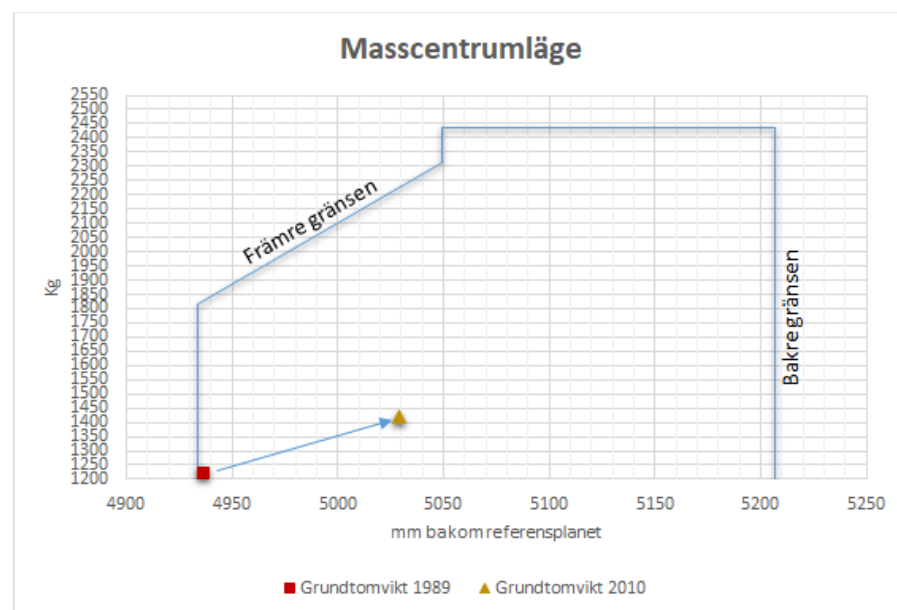
För att få fram flygplanets grundtomvikt och masscentrumläge har vägningar genomförts som dokumenterats i vägningssprotokoll. Vid jämförelse mellan genomförda vägningar kan det konstateras att flygplanets massa ökat och att masscentrumläget hamnat längre bak. Orsakerna till förändringen är flera, men det som har påverkat masscentrumläget mest är en installation av en barlast i flygplanets bakre del (se figur 54).

Figur 54. Masscentrumlägets förändring efter installation av barlast. Förändringens riktning illustrerad av pil.

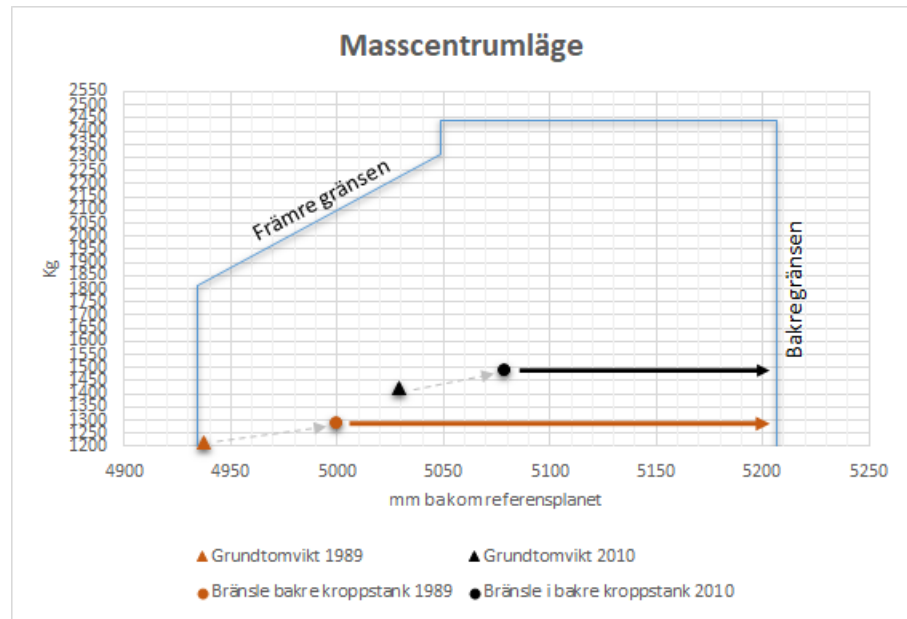
Efter installation av barlasten i flygplanet flyttades masscentrumläget bakåt och uppmaningen i lastinstruktionen om att medföra bränsle i den bakre kroppstanken var därmed inte längre relevant. Detta uppmärksammades inte och uppmaningen om lastens placering fördes vidare till efterföljande lastinstruktion utan förändring.

I och med installationen av barlasten förändrades också grundförutsättningarna för beräkningen av masscentrumläget och marginalen till den bakre tillåtna masscentrumgränsen minskade. I bilden nedan illustreras marginalen till den bakre gränsen vid respektive år med orange och svart pil (se figur 55).

Figur 55. Masscentrumlägets förändring efter installation av barlast och med bränsle i den bakre kroppstanken. Den orangea och den svarta prickken illustrerar utgångsläget för respektive år innan last av fallskärmshoppare.

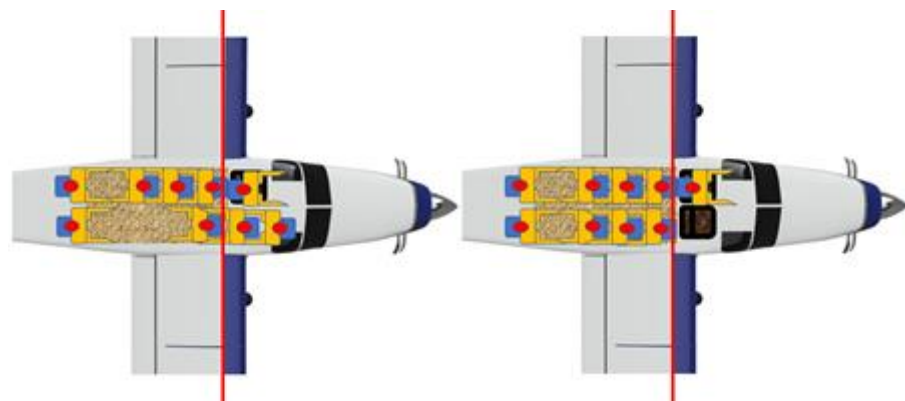
För att distansera piloterna från fallskärmshopparna under Covid-19 pandemin hade piloterna som flög flygplanet ersatt fallskärmshopparnas bänk till höger om piloten med en pilotstol. Detta innebar att två fallskärmshoppare som normalt var placerade på den främre bänken fick sitta längre bak i kabinen vilket ytterligare förflyttade masscentrumläget bakåt (se figur 56).

Figur 56. Den vänstra bilden visar hur flygplanet ursprungligen lastades och den högra visar hur flygplanet lastades med höger pilotstol inmonterad. Den röda linjen visar masscentrumläget enligt lastinstruktionen vid grundtomvikt.

En kombination av att barlast var installerad och att fallskärmshopparna placerades längre bak i flygplanet, medförde att risken för att komma bakom den tillåtna gränsen för masscentrumläget ökade.
