**Svenska
Fallskärmsförbundet**

UTREDNINGSRAPPORT FALLSKÄRMSOLYCKA 1-2018

Dödsolycka i samband med fallskärmshopp 2018-04-29

Dnr SFF-2018-10

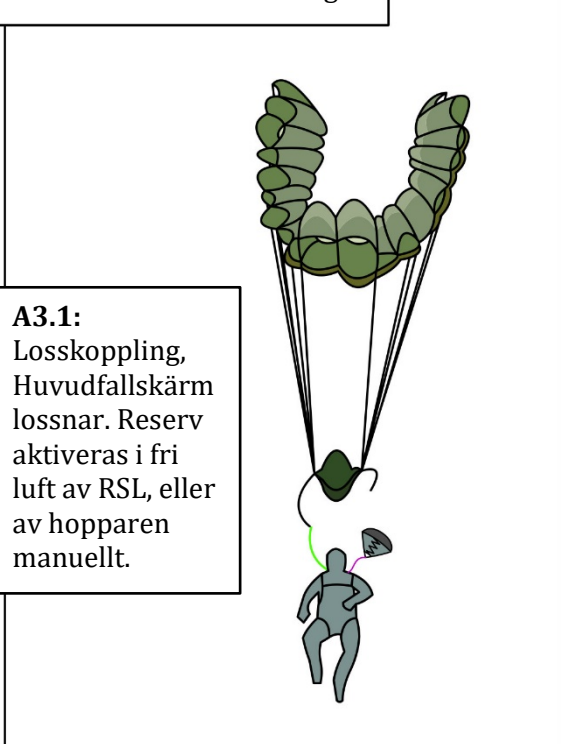
A3: "Normalt" Reservdrag

A3.1: Losskoppling, Huvudfallskärm lossnar. Reserv aktiveras i fri luft av RSL, eller av hopparen manuellt.

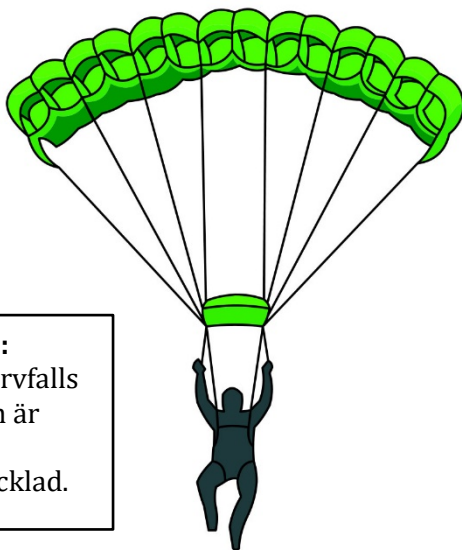
A5: Reserv utvecklad

A5.1: Reservfallskärm är fullt utvecklad.

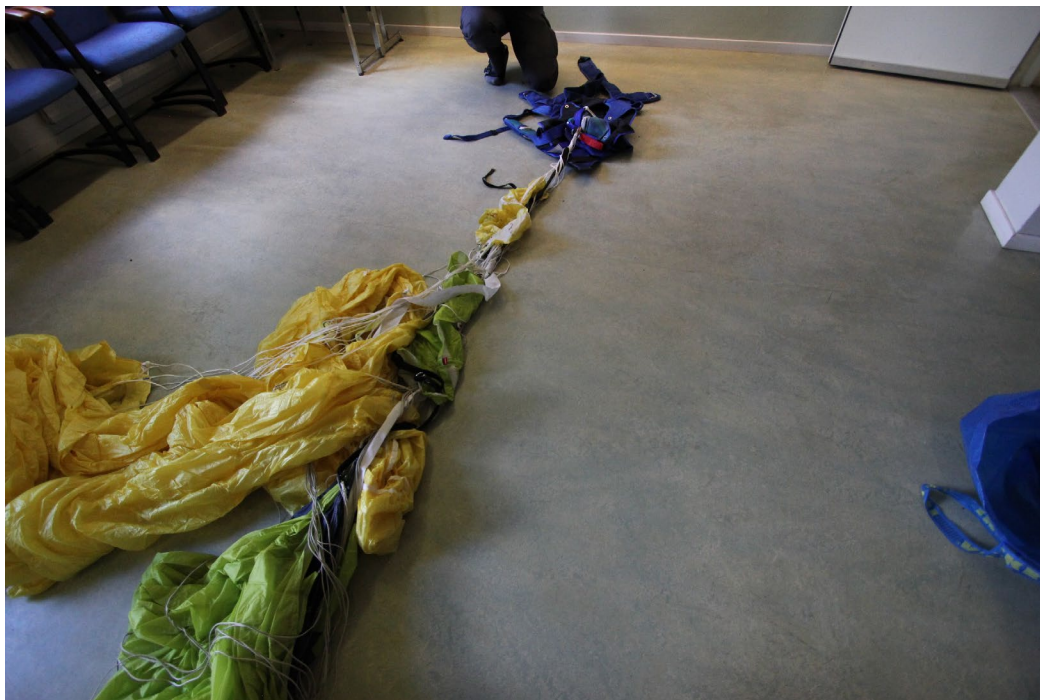
Bild 1) Initial placering av utrustning och fallskärmar.

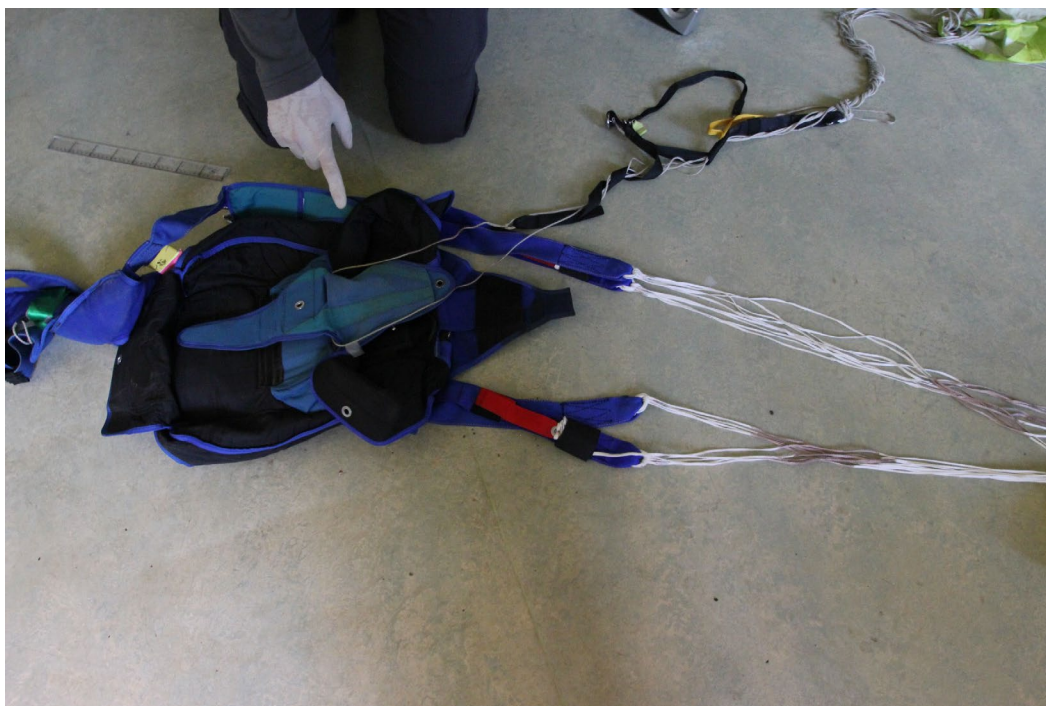
Bild 4) Reservfallskärmens bärremmar har flyttats från fliken och sträckts ut.

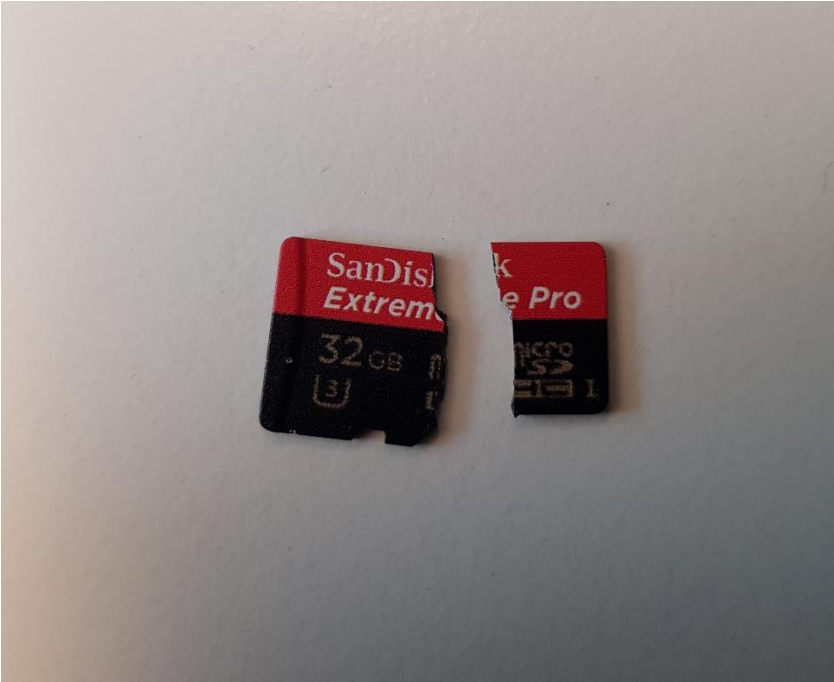
SFI fick under sommaren 2018 in ett minneskort av typen Micro SD kort brutet i två delar efter att ha varit inblandat i en olycka, för att utröna möjligheterna att få fram eventuellt lagrade data i samband med olyckan. *Se Bild 1 & 2*

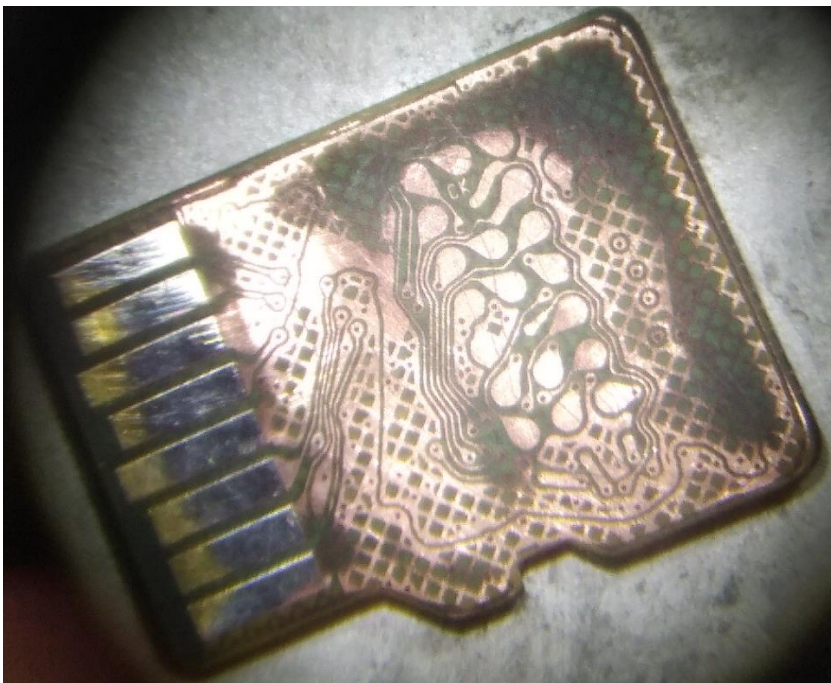
Bild 4

Kortet förberedes för analysen genom att kortet först fästes på ett mönsterkort för ändamålet och sedan slipades färgen bort med ett 1800 sandpapper för att exponera servicepunkterna *Se Bild 4*.
