# Svenska Fallskärmsförbundet

## **UTREDNINGSRAPPORT FALLSKÄRMSOLYCKA 1–2025**

**Dubbel dödsolycka i samband med fallskärmshopp 2025-08-16**

**Dnr SFF-2025-15**

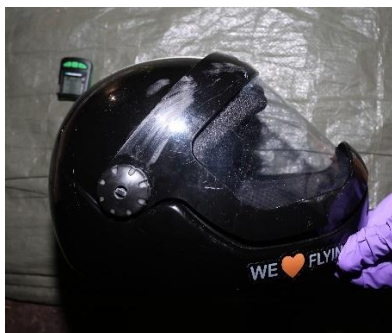
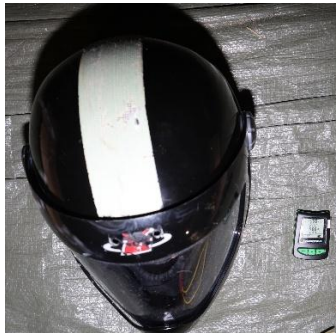
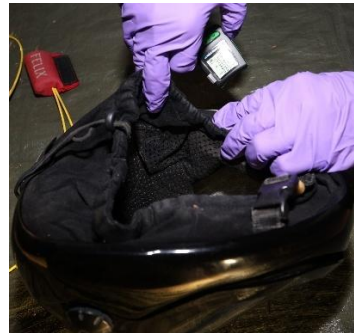
Bild 1-3: Hjälmen, Paraspot Z1 och akustisk höjdvarnare

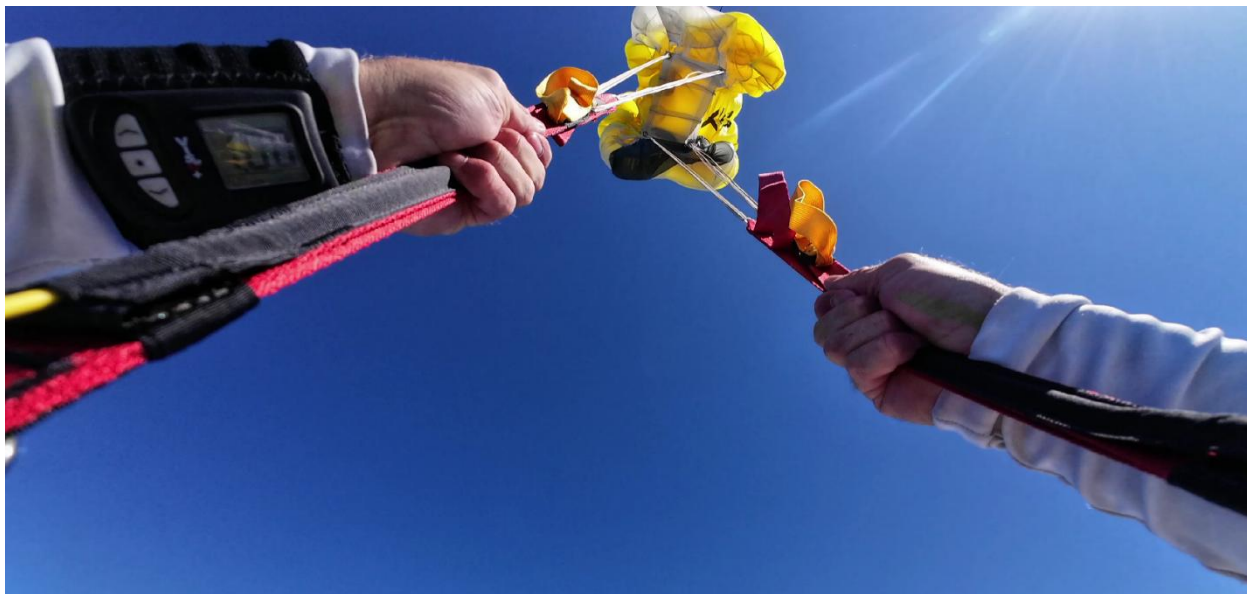
- 1.7.4.1 RS utlöser sin fallskärm på ca. 1 100 m höjd. Dokumenterade data från RS:s VISO II+ noterar "Deployment Altitude" dvs när fallskärmen upplevts bärande, till 905 m.

Bild 12: RS Omedelbart efter drag, under fallskärmens utvecklingsförlopp, höjd ca. 1000 m.

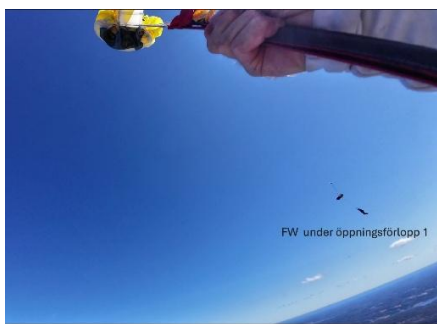
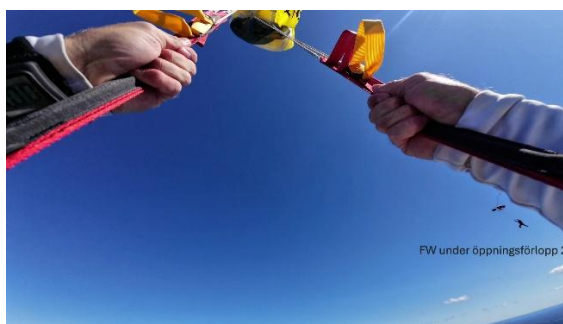
- 1.7.4.2 Inget avvikande vad avser RS:s fallställning, stabilitet etc. i draget eller utvecklingsförloppet har kunnat observerats av vittnen, från deras videofilmer eller RS:s egen videofilm.
- 1.7.4.3 FW utlöser sannolikt sin fallskärm på liknande höjd som RS. Då det inte finns tillgänglig videodokumentation av FW:s dragsekvens baserar antagandet på nedan bilder från RS:s videoupptagning samt att FW:s VISO II dokumenterat "Deployment Altitude" till 875m

Bild 13: FW öppningsförlopp 1

Bild 14: FW öppningsförlopp 2

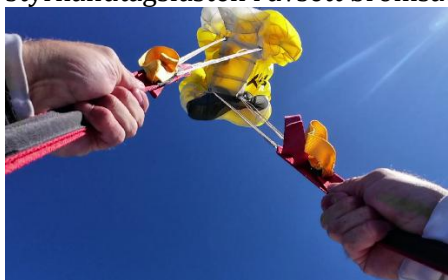
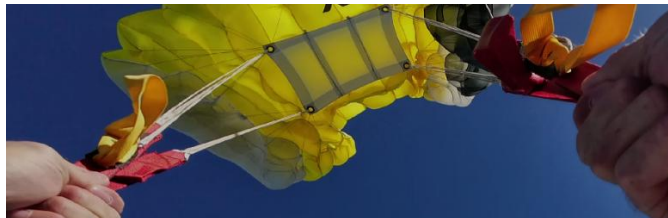
bärremmarna, vid sk "softlinks". Bromshandtagen är i korrekt placerade i avsedda styrhandtagsfästen i avsett bromsat läge.

Bild 15: RS:s styrhandtag korrekt

Bild 16: RS:s styrhandtag korrekt

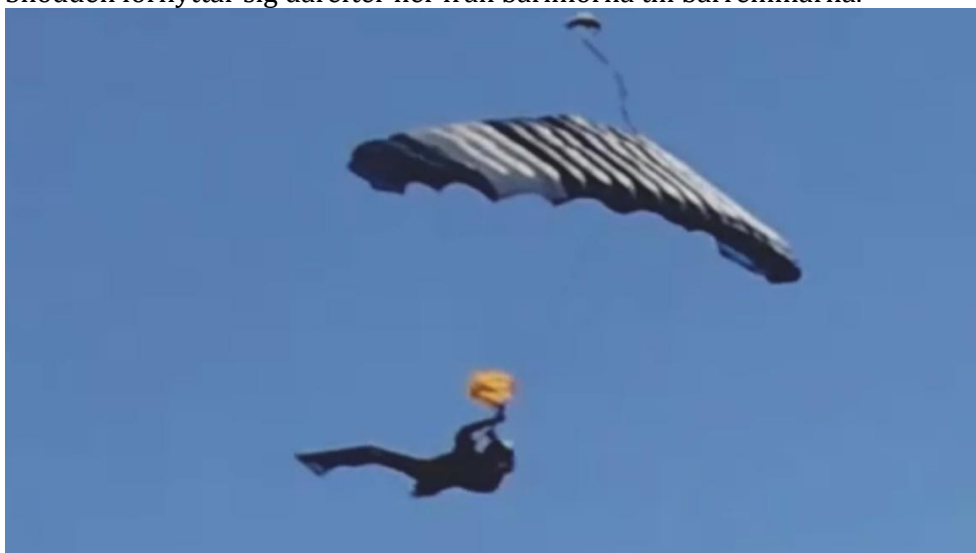
Bild 17: Öppningsförlopp

- 1.7.5.2 FW får vid utvecklingsförloppet av huvudfallskärmen en felfunktion: ett (1) lossat styrhandtag från chockbromsen (*toggle/brake line*) på vänster bärrem, se vit ring på bild 21, som resulterar i en dykande roterande fallskärm med snodda bärlinor. Snodden förflyttar sig därefter ner från bärlinorna till bärremmarna.

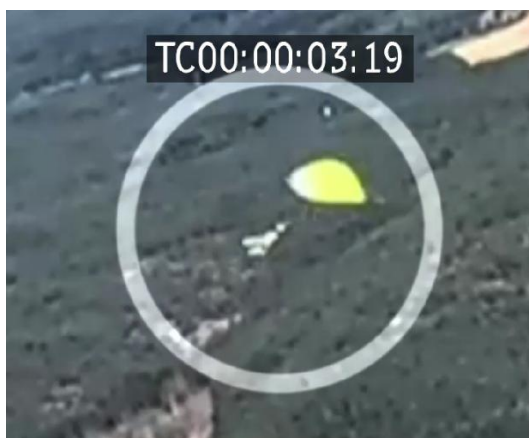
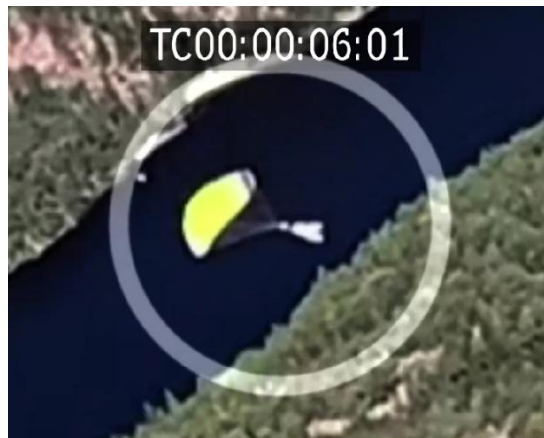
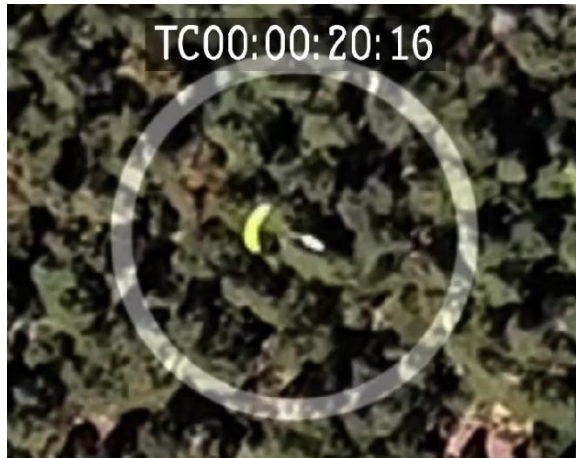
1.7.5.11 Videon visar därefter hur fallskärmen går in i ett kraftigt roterande dyk som fortgår hela vägen till kontakt med marken. Fallskärmen roterar medurs 21 varv och pågår under 31 sek dvs ca 1,4 sek/varv. Rotationshastigheten är ganska konstant under hela förloppet. RS är till synes medvetlös under hela förloppet med armarna hängande längs kroppen och inga rörelser eller livstecken kan observeras. Se bilder nedan.

Bild 31-36: visar skeden under nedfärd.

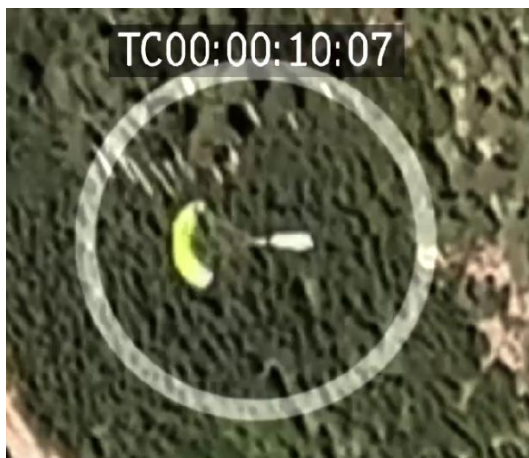
Bild 35

Den ovan beskrivna felfunktionen med korsad lina skapar en deformation på fallskärmens vingprofil som resulterar i en kraftigt roterande och dykande skärm, se bild 35.

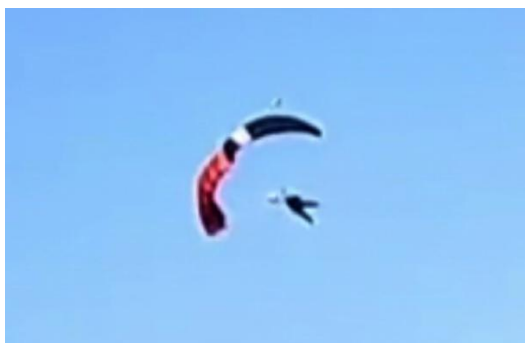
Bild 37: "Side by side" konfiguration

Kollisionen var så kraftig att reservloopen på FW:s container slets av vid infästningsbrickan, se bild 27, och FW hängde under hela förloppet mot marken under två kalotter, huvudfallskärm och reservfallskärm, se bild 37. FW hänger till synes livlös/medvetslös och inga livstecken kan observeras på det videomaterial som granskats.

1.7.5.15 FW är till synes medvetlös under hela förloppet med armarna hängande längs kroppen, nacken kraftigt böjd bakåt och inga rörelser eller livstecken kan observeras. Se bilder nedan.

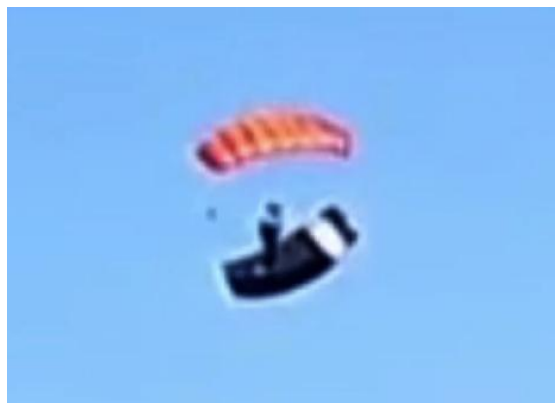
Bild 38: Separationstendenser
